Verkenkend onderzoek Asbest

Molenstraat 24-24a te Bruchem

**rapport C217350.001.008/PHE**

datum: 13 oktober 2021  
opdrachtgever: Pouderoyen B.V.,  
St. Stevenskerkhof 2  
6511 VZ NIJMEGEN

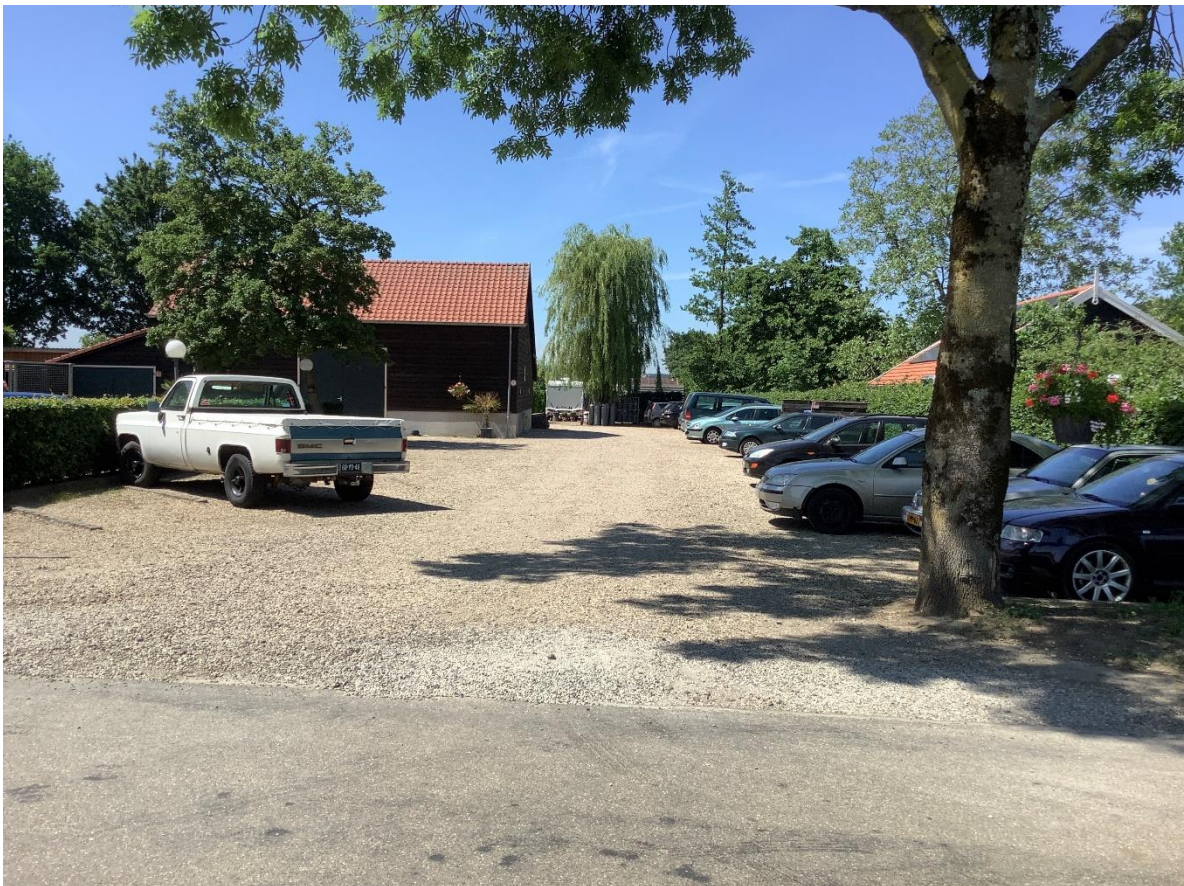
De onderzoekslocatie betreft de oprit en het zuidelijke deel van het campingterrein. De oprit en de paden op het terrein zijn verhard met grind, welke gefundeerd is op een puinlaag. Buiten de paden is het terrein begroeit met gras.

Foto van de oprit – d.d. 10 juni 2021

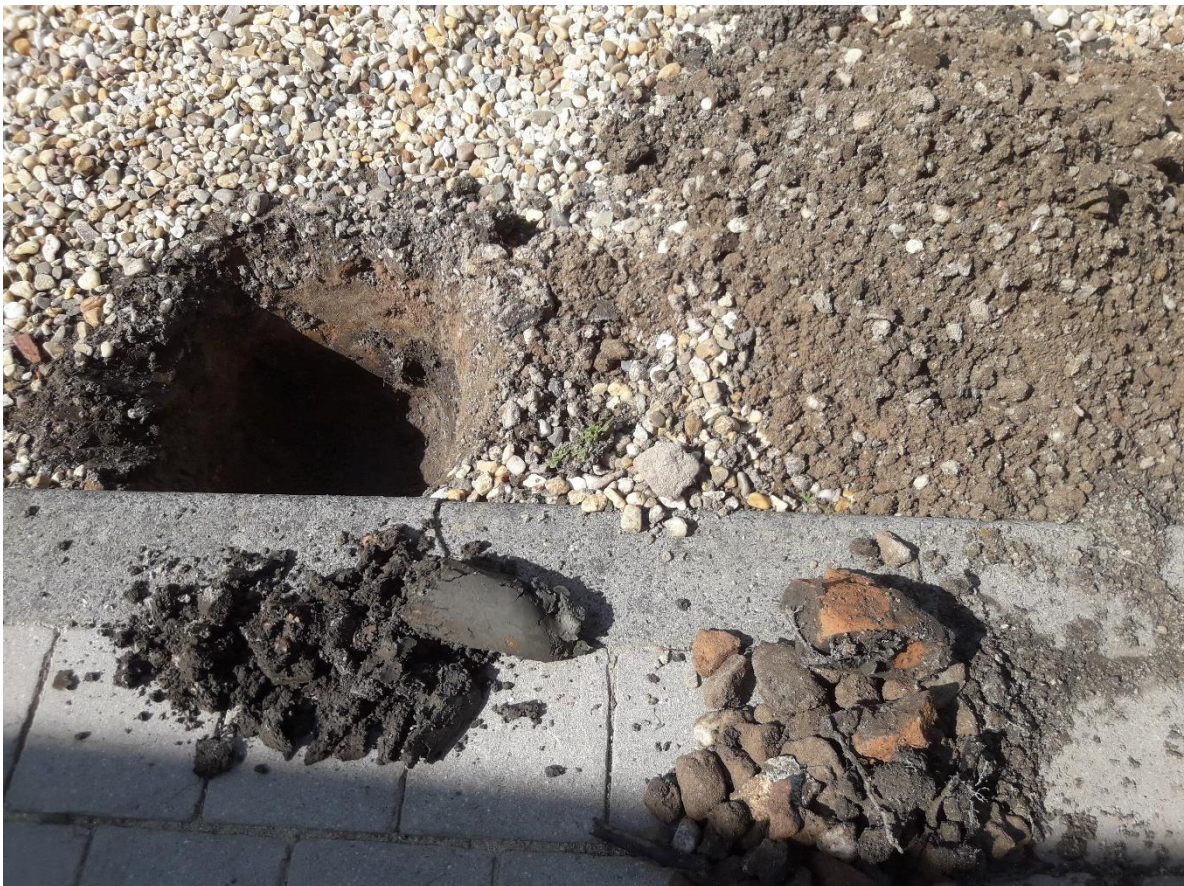
Foto van de onderzoekslocatie – d.d. 25 augustus 2021

Op 25 augustus 2021 is een maaiveldinspectie uitgevoerd door SIKB2018 erkend veldwerker J. Timmermans. Ten tijde van de maaiveldinspectie was het onbewolkt en viel er geen neerslag. Circa 30-40% van het maaiveld bestaat uit grind. Het overige deel betreft gras- of groenstrook. De inspectie-efficiency is geschat op circa 90%. Op het maaiveld is geen asbestverdacht materiaal aangetroffen.

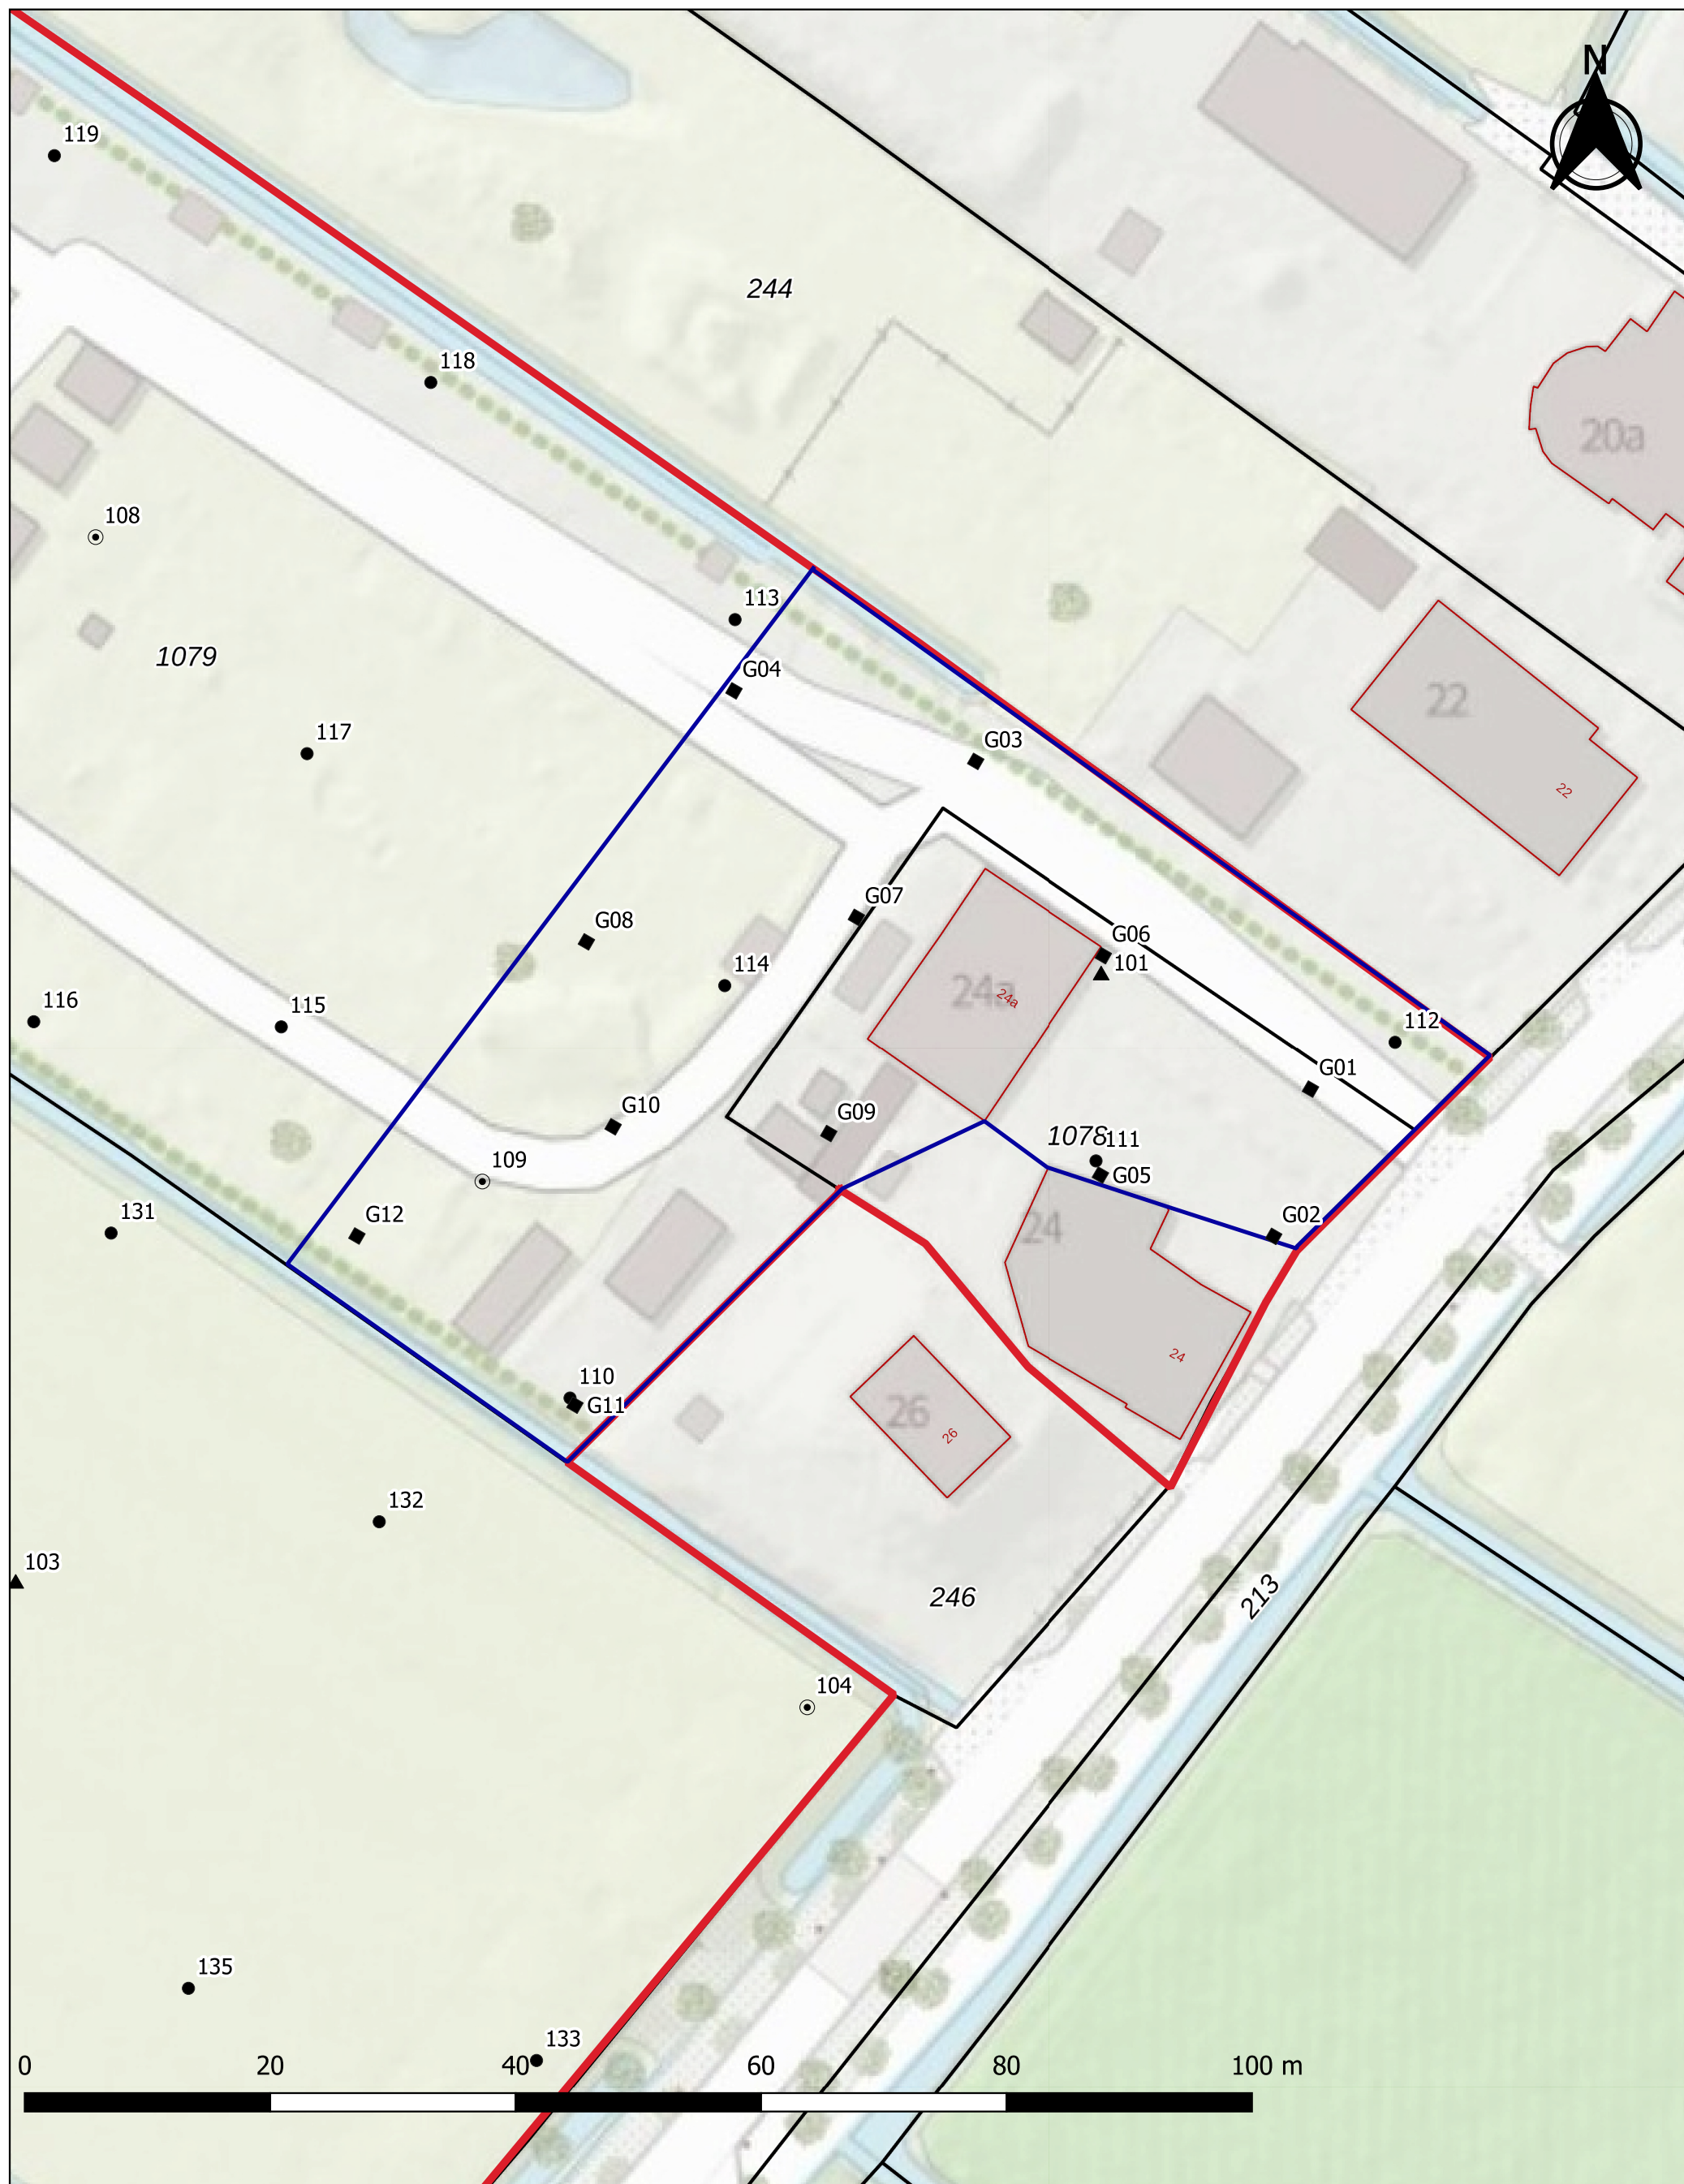
bijlage 3  
locatie en boringen

Aansluitend aan de maaiveldinspectie zijn, onafhankelijk van de opdrachtgever, de gaten G01 t/m G12 gegraven en geïnspecteerd door SIKB2018 erkend veldwerker J. Timmermans, daarbij geassisteerd door de heer R. Verhees. De beschrijving van de bodemopbouw is opgenomen in de boorstaten in bijlage 4.

## Locatie-tekening

Project: VBO-A Molenstraat 24 Bruchem  
 Projectnummer: C217350.001  
 Tekening: Werktekening  
 Datum: 13 oktober 2021  
 Formaat : A3  
 Schaal: 1:500
