REF.: B21.8443/BRF-01/GG

DATUM, 3 februari 2022

**Onderwerp: Resultaten en conclusies historisch onderzoek en locatiebezoek, Wildeman III te Zaltbommel (kadastraal K 1149 en 1150)**

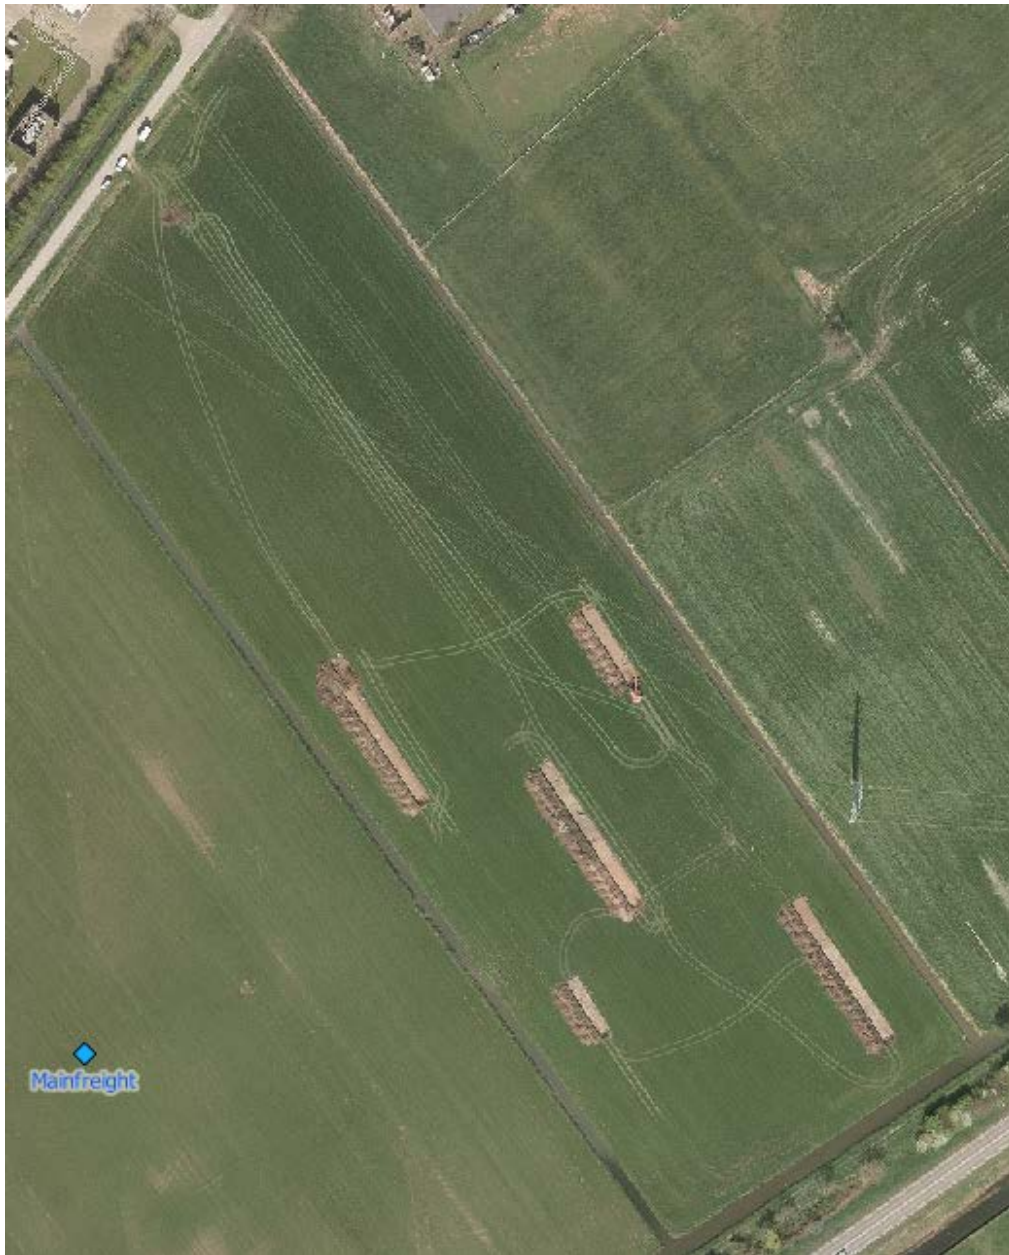
**Luchtfoto 2018**

| Onderwerpen | Resultaat |
|---|---|
| Ophogingen/toepassingen grond/baggerslib | Er zijn geen meldingen over toepassingen van grond/baggerslib op het perceel. Op de luchtfoto uit 2018 is te zien dat graafwerkzaamheden worden uitgevoerd. Op de luchtfoto uit 2019 zijn deze locaties nog te zien. |

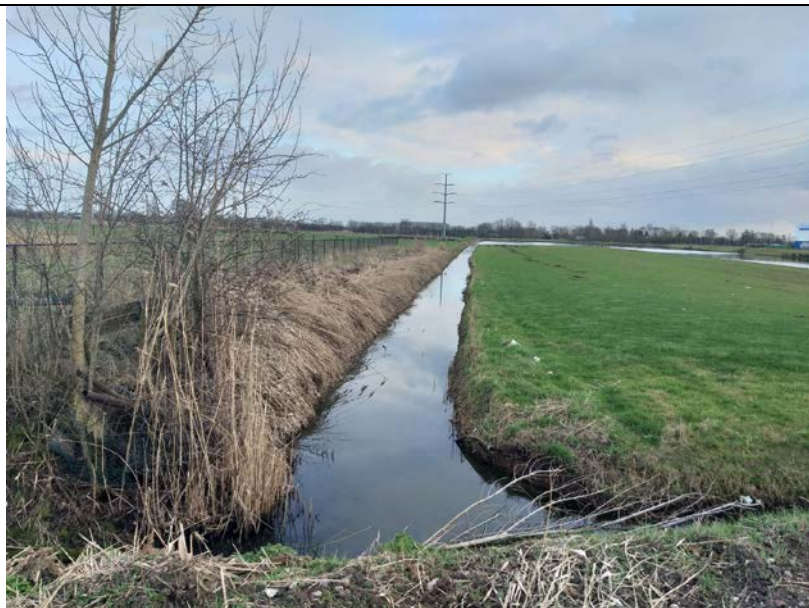
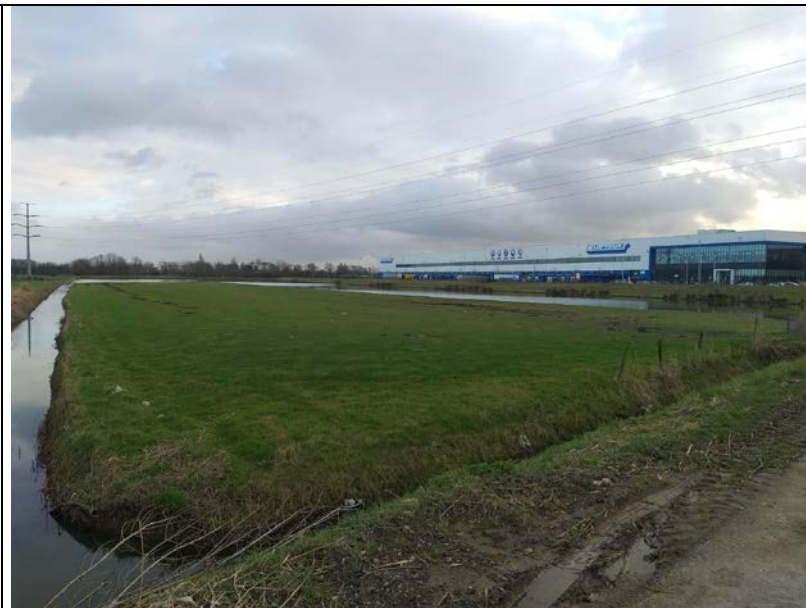
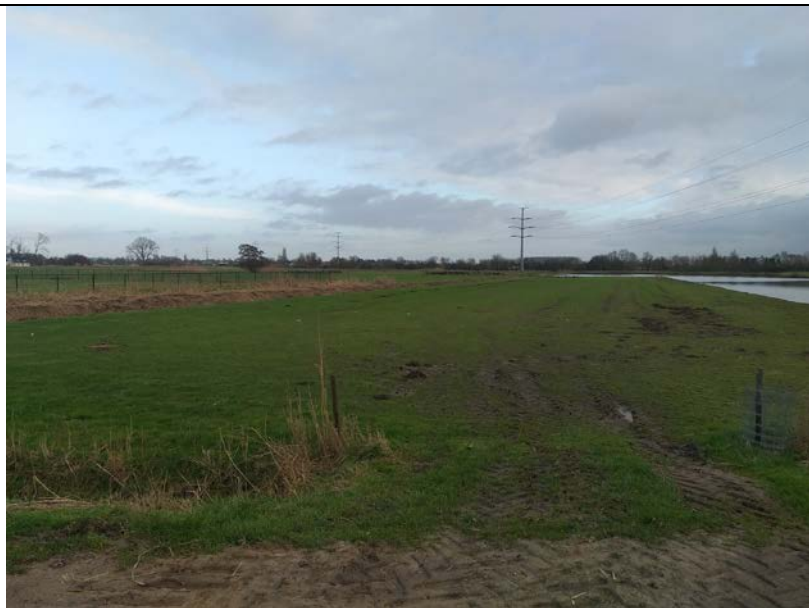
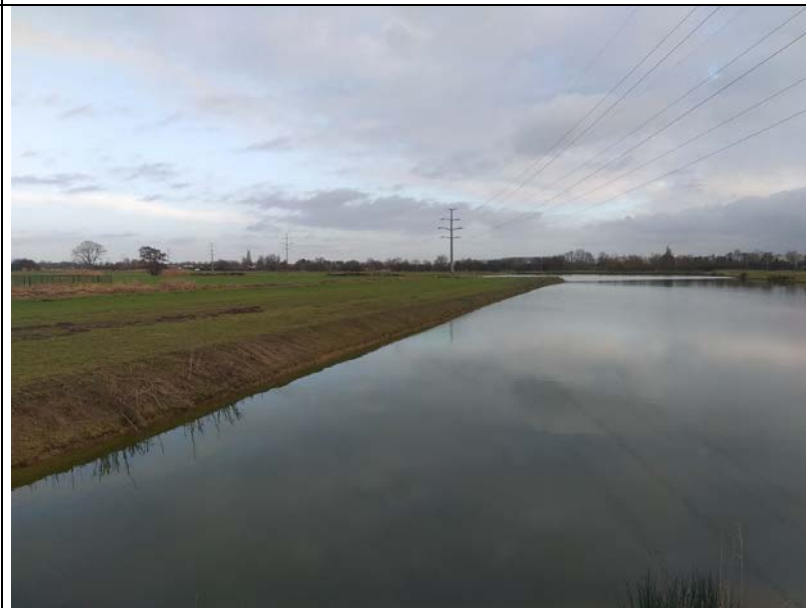
Zoals reeds weergegeven heeft de locatie een agrarische bestemming. Tijdens het locatiebezoek op 2 februari 2022 is geconstateerd dat het momenteel een grasland betreft. Verder is geconstateerd dat de locatie lager ligt dan de Bommelsekade en een toegangsdam aanwezig is. Rondom het perceel bevinden zich sloten en de retentievijver. Er zijn geen overige bijzonderheden en/ of bodembedreigende activiteiten waargenomen op de locatie.
