REF.: B22.8646/HO-01/JB

DATUM: 26 juli 2022

**Onderwerp: Resultaten en conclusies historisch onderzoek,  
Nederhemertsekade 2 te Nederhemert**

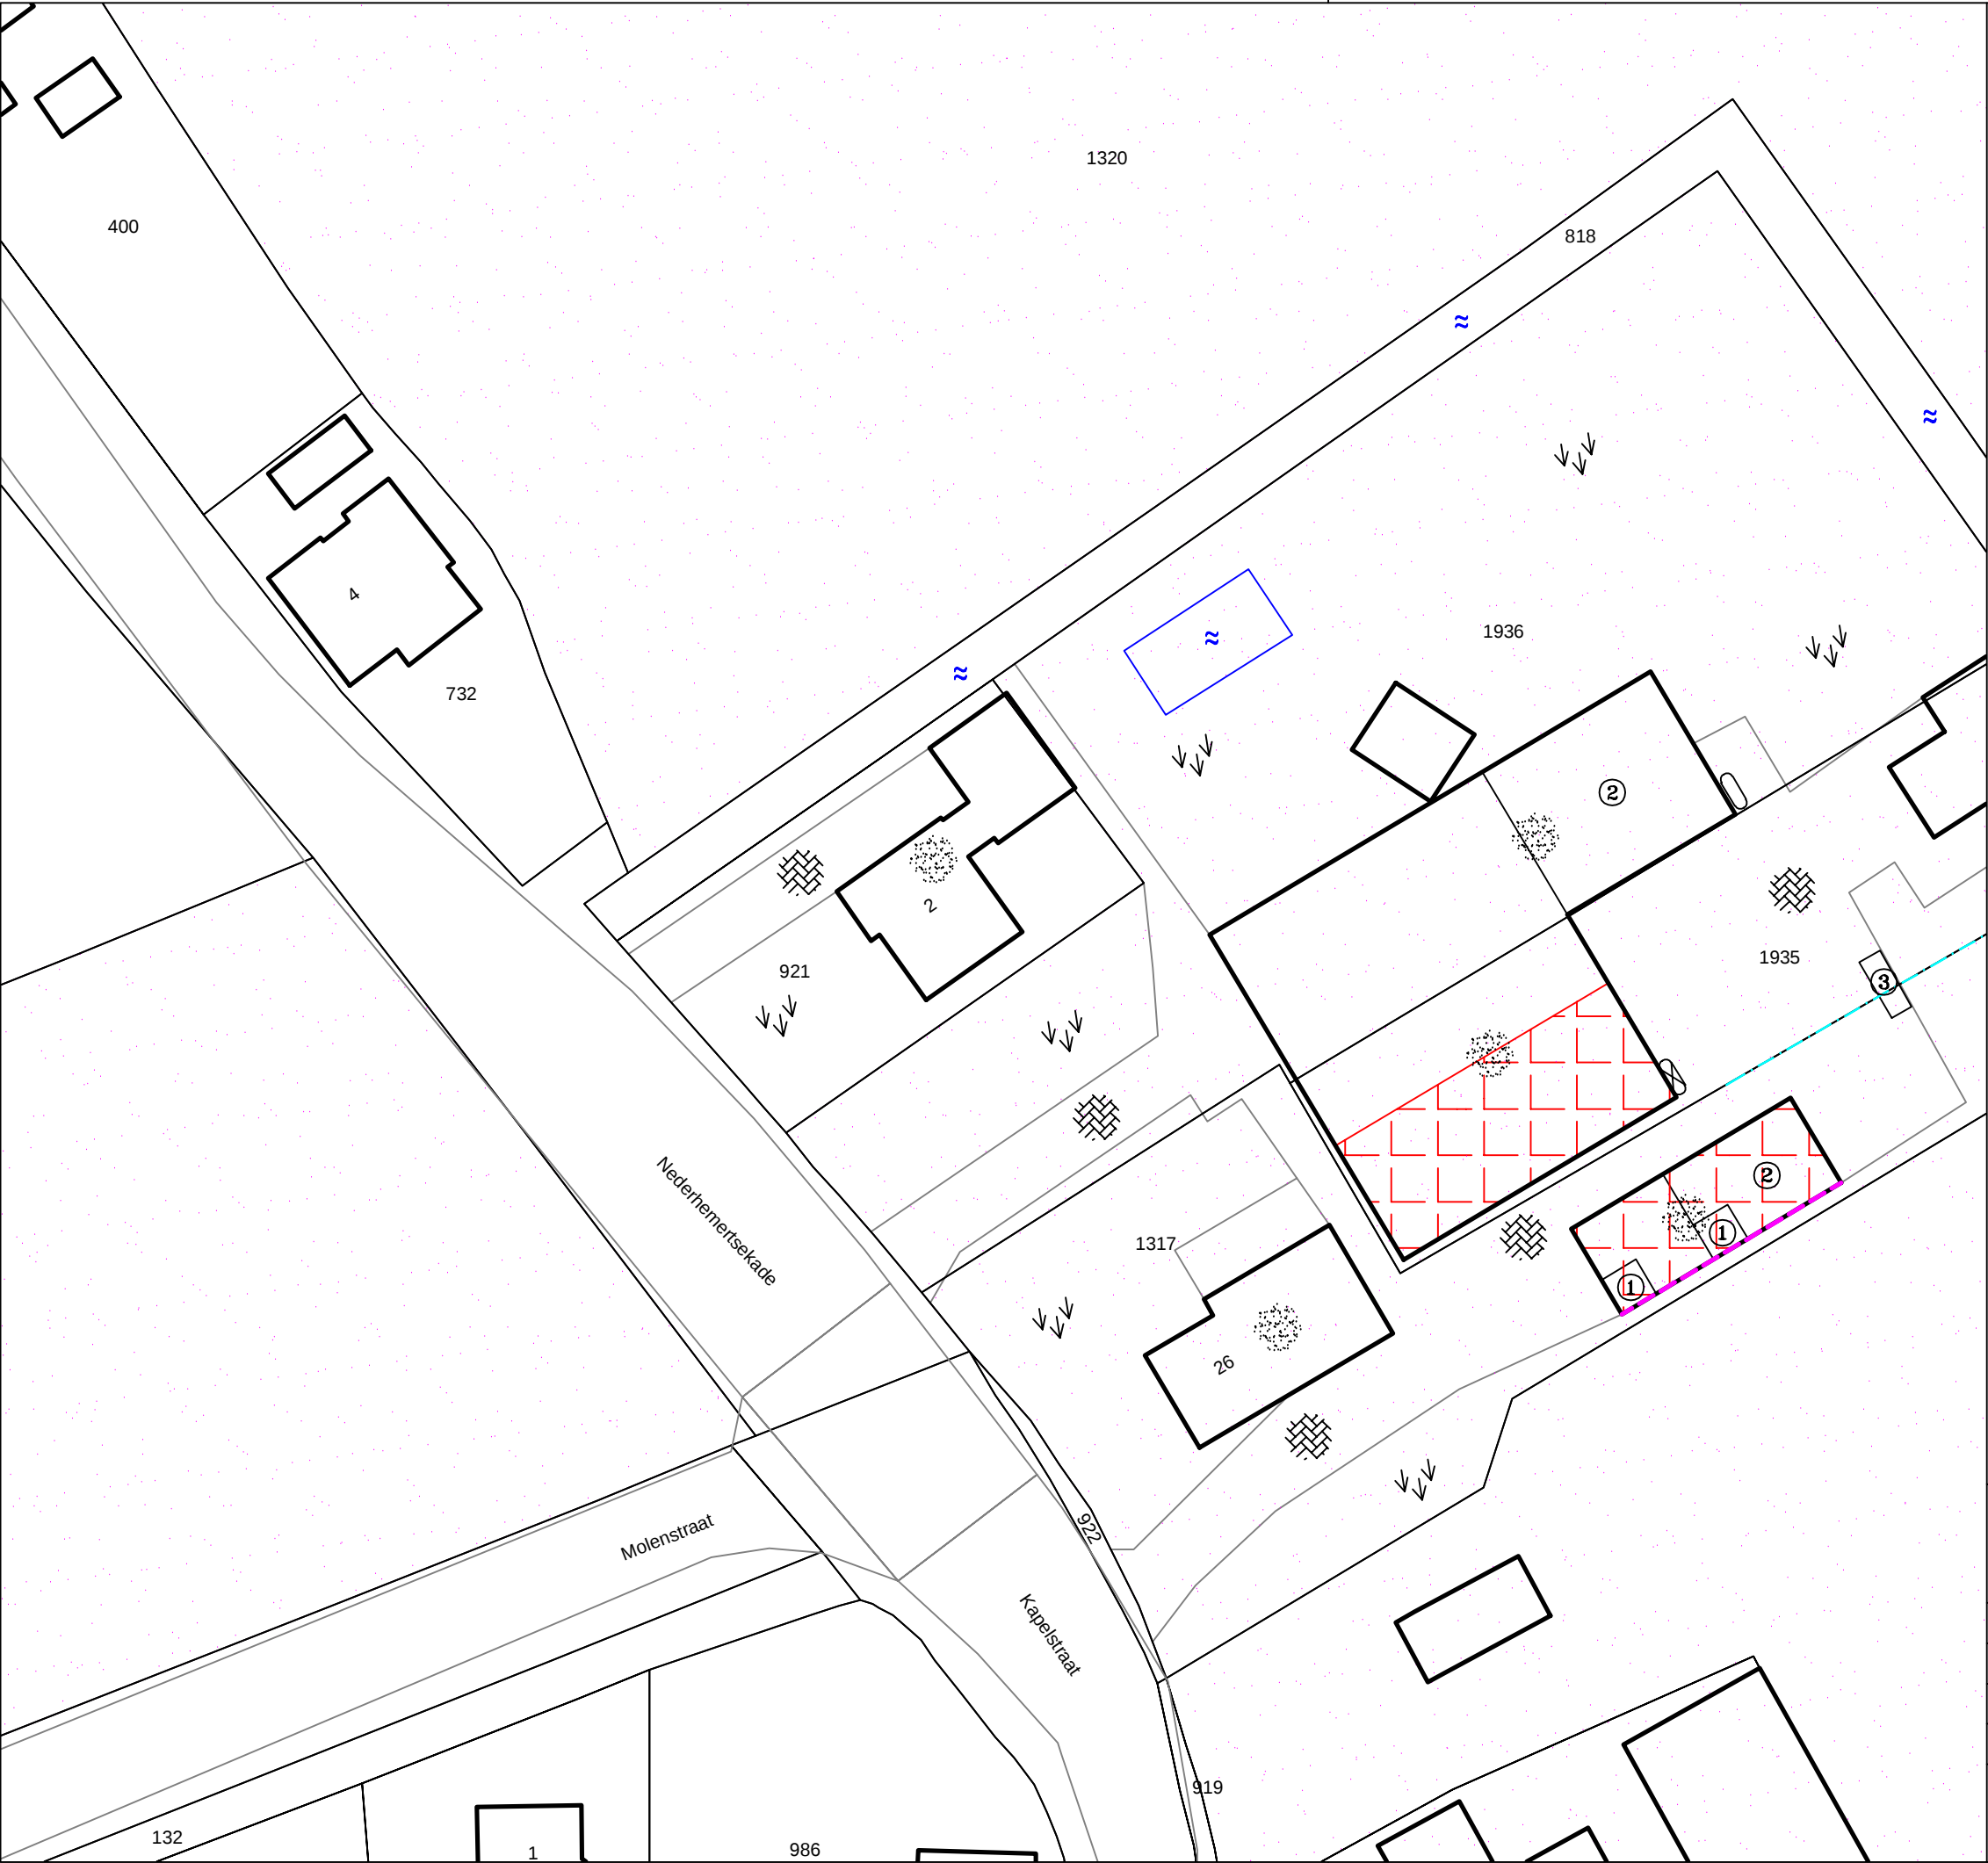
## **Bijlage 1**

- 0510m
- Bebouwing
  - (Voormalige) asbestverdachte dakbedekking
  - Afwatering op onbedekt maaiveld
  - Voormalige boomgaard
  - Bovengrondse dieseltank (1.200 L)
  - Voormalige bovengrondse dieseltank (600 L)
  - 1

Voormalige bestrijdingsmiddelenkast
  - 2

Voormalige stalling landbouwwerktuigen
  - 3

Septictank
  - Voormalige watergang
  - Klinkerverharding
  - Gras / tuin
  - Betonverharding
  - Water

Situatieschets behorend bij het historisch onderzoek voor de locatie gelegen aan de Nederhemertsekade 2 te Nederhemert
