VERKENNEND ONDERZOEK ASBEST IN  
BODEM

MOLENSTEEG 26

TE BRAKEL

# Rapportage verkennend onderzoek asbest in bodem

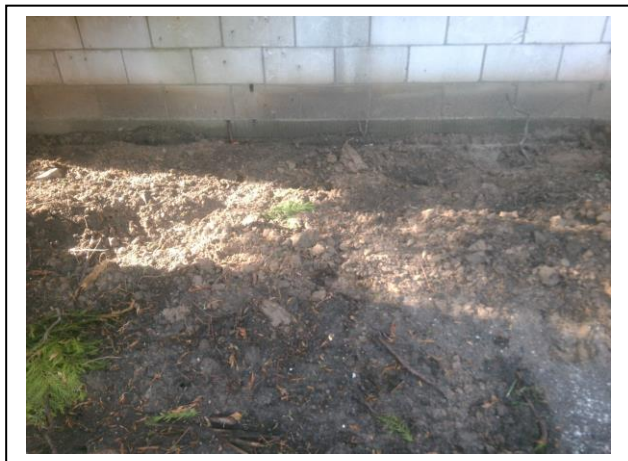
Foto 1. Opgegraven materiaal 01

De bovengrond bestaat uit zwak zandig, zwak humeuse klei.

In het opgegraven en opgeboorde materiaal zijn zintuiglijk geen verontreinigingen waargenomen.
