VERKENNEND BODEMONDERZOEK

STEENWEG 1A TE BRUCHEM

**PROJECT: 17235**

Datum 5 maart 2019

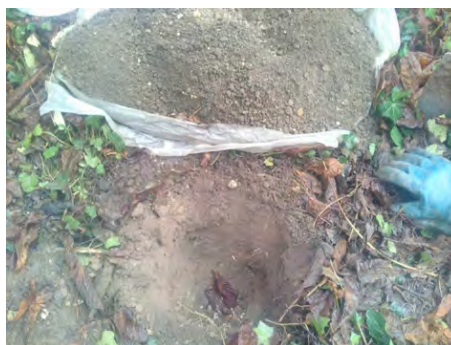
meetpunt G01  
12574621

klei, zwak zandig, neutraal bruin,  
grijs, matig roest, edelman

type inspectiegat  
datum 11-01-2019  
boormeester R. Reinders

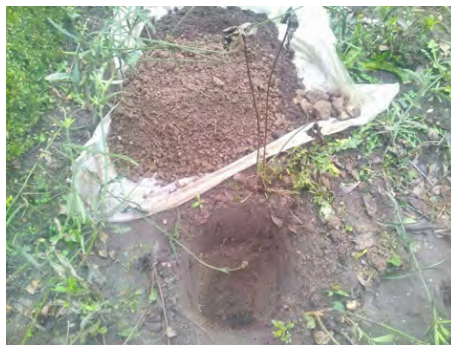
meetpunt G02  
12574620

klei, matig zandig, matig grindig,  
zwak humeus, donker bruin, grijs,  
zwak baksteen, zwak kolengruis,  
zwak metselpuin, schep

type inspectiegat  
datum 04-01-2019  
boormeester R. Reinders

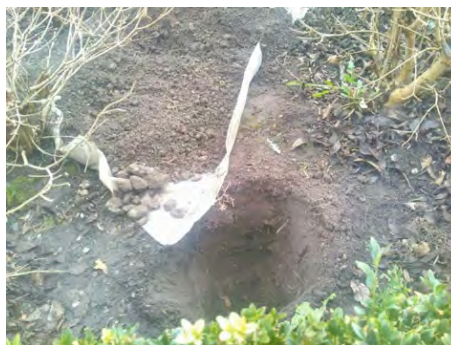
meetpunt G03  
12574619

klei, matig zandig, zwak grindig,  
zwak humeus, donker bruin, grijs,  
zwak baksteen, zwak beton, schep

type inspectiegat  
datum 04-01-2019  
boormeester R. Reinders

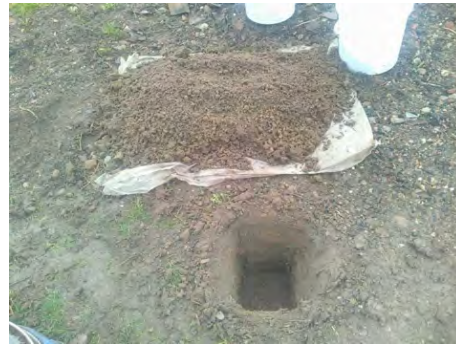
meetpunt G04  
12574618

klei, zwak zandig, zwak grindig, zwak  
humeus, neutraal bruin, zwak  
baksteen, zwak kolengruis, schep

type inspectiegat  
datum 11-01-2019  
boormeester R. Reinders

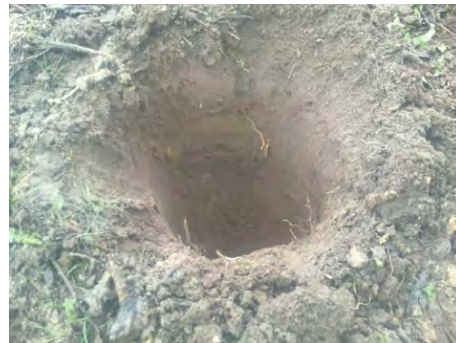
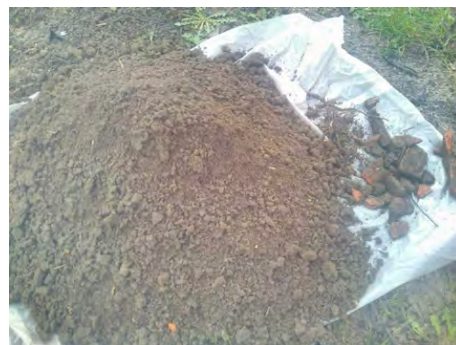
## G05

klei, matig zandig, zwak grindig,  
zwak humeus, neutraal bruin, matig  
baksteen, zwak kolengruis, schep

type inspectiegat  
datum 11-01-2019  
boormeester R. Reinders

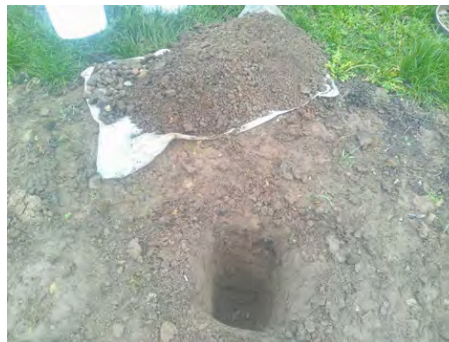
meetpunt G06  
12574617

0 ▲  
klei, matig zandig, zwak grindig,  
zwak humeus, neutraal bruin, zwak  
baksteen, zwak kolengruis, sterk  
asfalt, zwak puin, schep  
-28 ▲  
klei, matig zandig, zwak grindig,  
zwak humeus, neutraal bruin, zwak  
baksteen, zwak kolengruis, schep  
-50 ▲  
klei, zwak zandig, neutraal bruin,  
zwak baksteen, zwak kolengruis,  
zwak roest, schep  
-70  
klei, zwak zandig, neutraal bruin,  
grijs, zwak roest, schep  
-100

type inspectiegat  
datum 11-01-2019  
boormeester R. Reinders

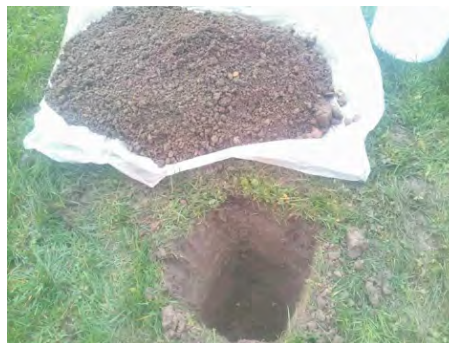
meetpunt G07  
12574614

0 ▲  
klei, matig zandig, zwak grindig,  
zwak humeus, neutraal bruin, zwak  
baksteen, zwak kolengruis, zwak  
roest, schep

type inspectiegat  
datum 11-01-2019  
boormeester R. Reinders

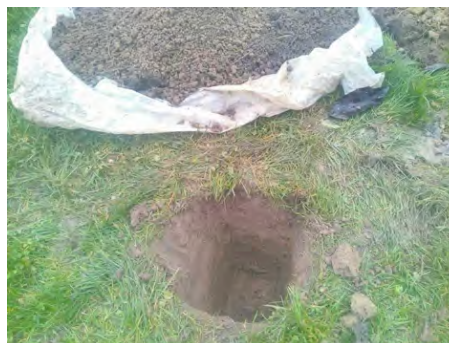
meetpunt G08  
12574615

0  
klei, matig zandig, zwak grindig,  
zwak humeus, neutraal bruin, zwak  
roest, schep

type inspectiegat  
datum 11-01-2019  
boormeester R. Reinders

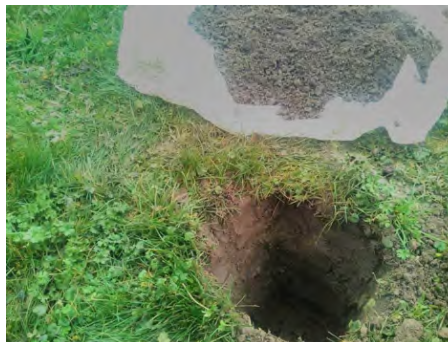
meetpunt G09  
12574616

klei, matig zandig, zwak grindig,  
zwak humeus, neutraal bruin, zwak  
baksteen, zwak kolengruis, schep

type **inspectiegat**  
datum **11-01-2019**  
boormeester **R. Reinders**
