**VERKENNEND BODEMONDERZOEK  
WAALDIJK 99  
TE BRAKEL**

**Rapport**

Kenmerk : 19.3760-A1  
Datum : 26 augustus 2019

Op de locatie Waaldijk 99 te Brakel is in opdracht van Legalexion te Zaltbommel een verkennend bodemonderzoek uitgevoerd. Het onderzoek is uitgevoerd volgens de richtlijnen van de NEN 5740 / NEN 5707.

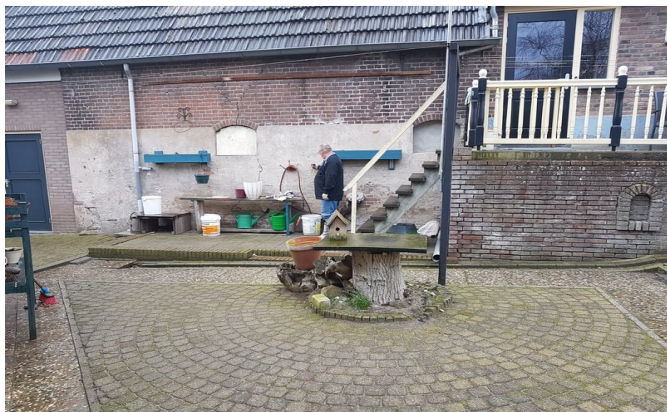
Volgens informatie van de eigenaar was in het verleden een bovengrondse huisbrandolietank aanwezig op de locatie voor de verwarming van het woonhuis. De tank stond opgesteld op het buitenterrein bij de oostgevel van het oude gedeelte van de bedrijfsruimte. Uit de Hinderwetvergunning uit 1985 blijkt dat voor de verwarming van de bedrijfsruimte een gasheater is geplaatst.

De kwaliteit van de bodem op het terreindeel bij de voormalige bovengrondse huisbrandolietank is, vanwege mors- en/of lekverliezen, mogelijk aangetast met minerale olie en/of vluchtige aromaten.

Voor een nadere beschrijving van de aangetroffen bodemlagen en de trajecten van monsternamen, wordt verwezen naar de boorbeschrijvingen in bijlage 3.

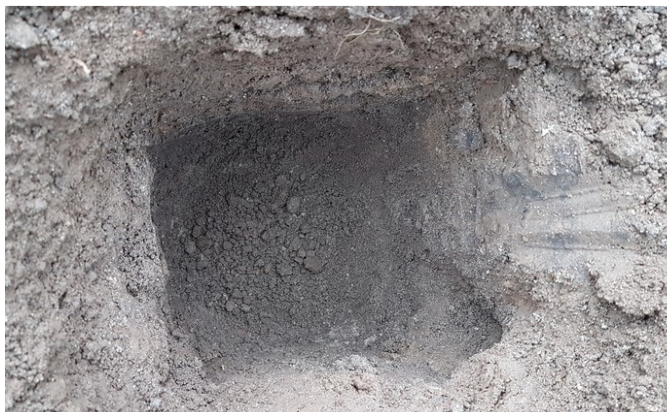
| Boring / inspectiegat | Einddiepte (m -mv) | Traject (m -mv) | Waargenomen bijzonderheden |
|---|---|---|---|
| 03 * | 1,90 | 0,00 - 1,50 | sporen puin |

In het opgeboorde en geïnspecteerde materiaal uit de boven- en de ondergrond zijn visueel geen asbestverdachte bestanddelen waargenomen, behoudens bijmenging van puinresten.

Foto 6: inspectiegat GT3

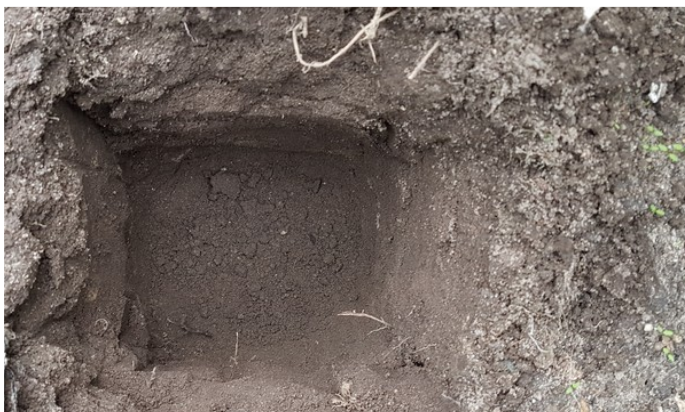
| Boring / inspectiegat | Einddiepte (m -mv) | Traject (m -mv) | Waargenomen bijzonderheden |
|---|---|---|---|
| 06 * | 1,00 | 0,00 - 0,50 | sporen puin, sporen kolengruis |
| | | 0,50 - 1,00 | sporen grind |

Foto 7: inspectiegat GT6

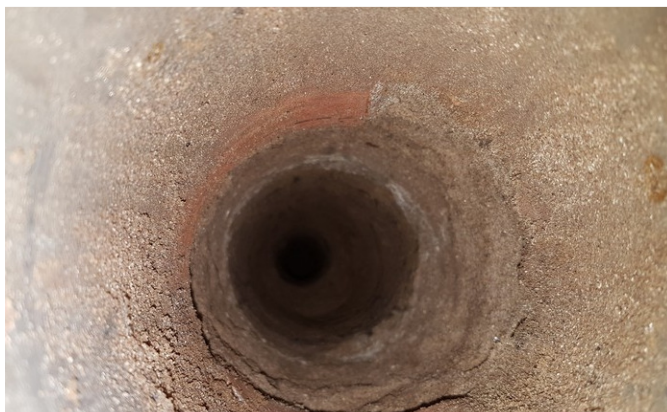
| Boring / inspectiegat | Einddiepte (m -mv) | Traject (m -mv) | Waargenomen bijzonderheden |
|---|---|---|---|
| 08 ** | 2,00 | 0,20 – 1,00 | sporen puin |

Foto 8: kernboring GT8
