**actualiserend bodemonderzoek**  
**Molenkampsweg ong te Brakel**

*Projectnaam* Molenkampsweg ong te Brakel  
*Projectnummer* B2463

*Status* Definitief  
*Versie* 1

*Aantal pagina's* 11 (exclusief bijlagen)  
*Datum* 7 mei 2020

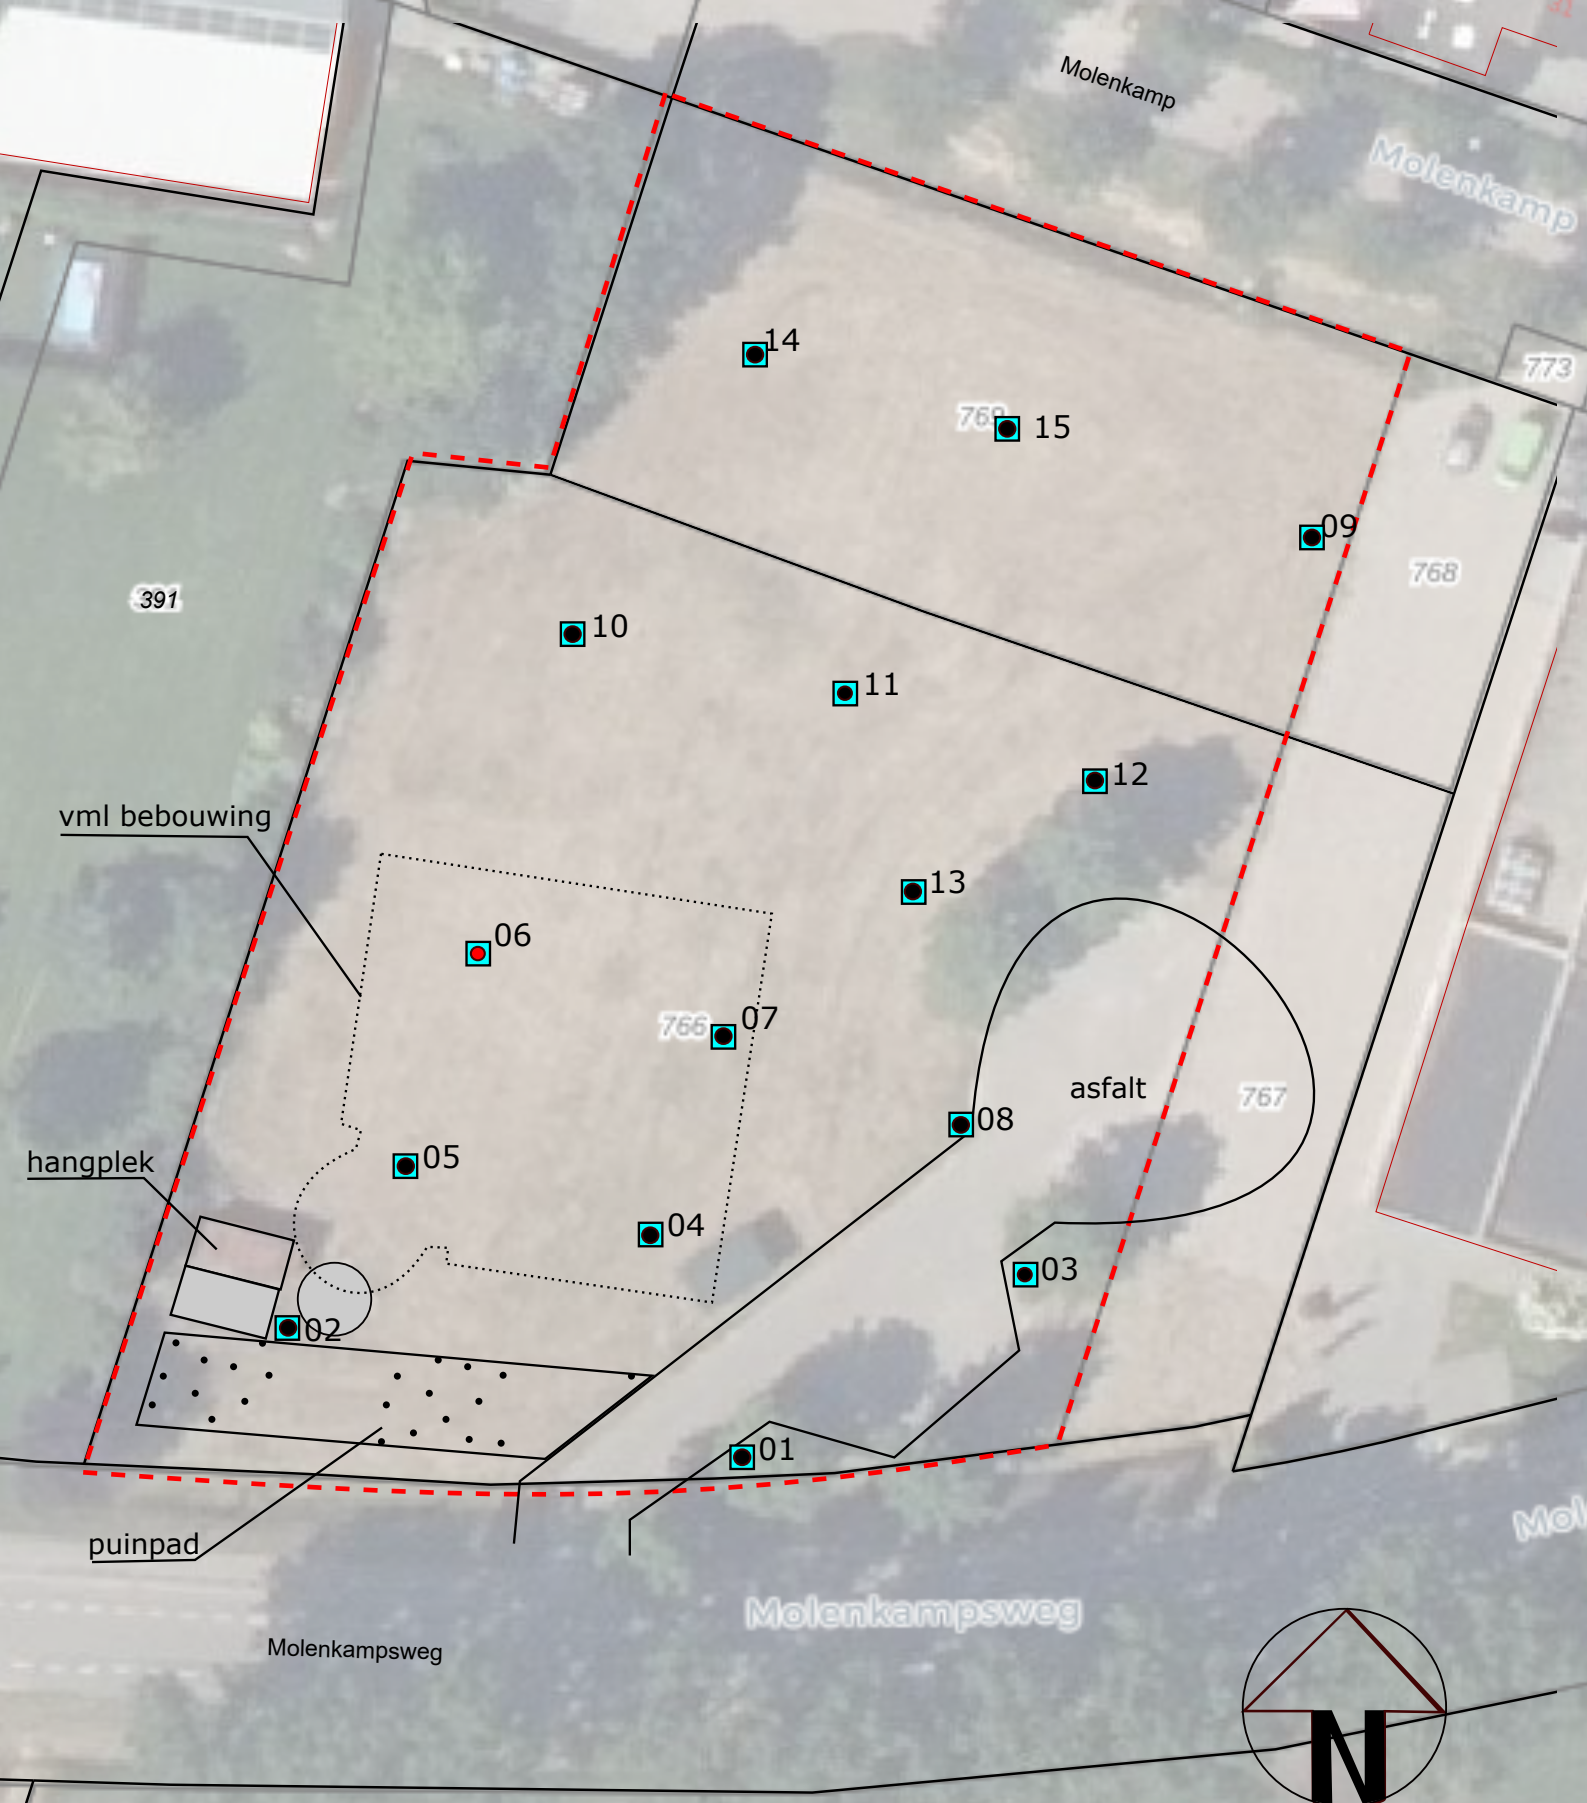
## Situatietekening met boorlocaties

- In bijlage 2 is de plaats van de meetpunten in de situatietekening opgenomen.
- Voor de gedetailleerde boorprofielbeschrijvingen per boring wordt verwezen naar bijlage 3.
- In bijlage 6 zijn de veldwerkrapportages opgenomen

asbestinspectiegat 0,30x0,30m  
bemonstering tot 0,5 m-mv
