**VERKENNEND EN AANVULLEND  
BODEMONDERZOEK  
KERKSTRAAT 1  
TE BRUCHEM**

Kenmerk : 18.3482-A1  
Datum : 31 augustus 2018

Op de locatie Kerkstraat 1 te Bruchem is in opdracht van Legalexion te Zaltbommel een verkennend en aanvullend bodemonderzoek uitgevoerd. Het onderzoek is uitgevoerd volgens de richtlijnen van de NEN 5740 / NEN 5707.

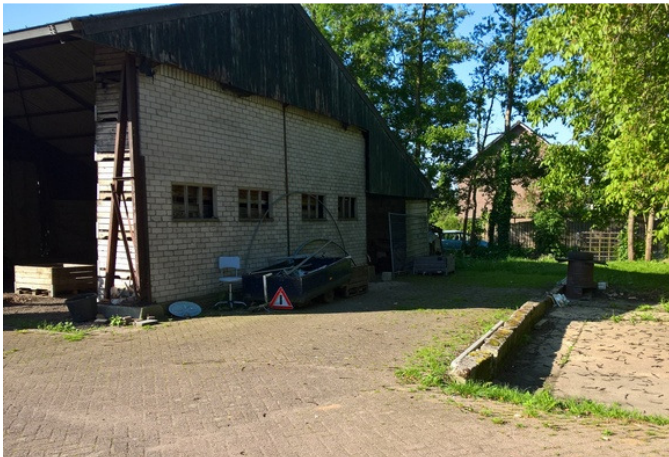
De dakbedekking van de landbouwschuur op het westelijk gedeelte van de locatie bestaat uit asbesthoudende golfplaten. Langs de dakranden van de schuur bevindt zich een dakgoot. De wanden van de schuur bestaan uit baksteen en betonblokken.

Foto 3: westzijde locatie / landbouwschuur

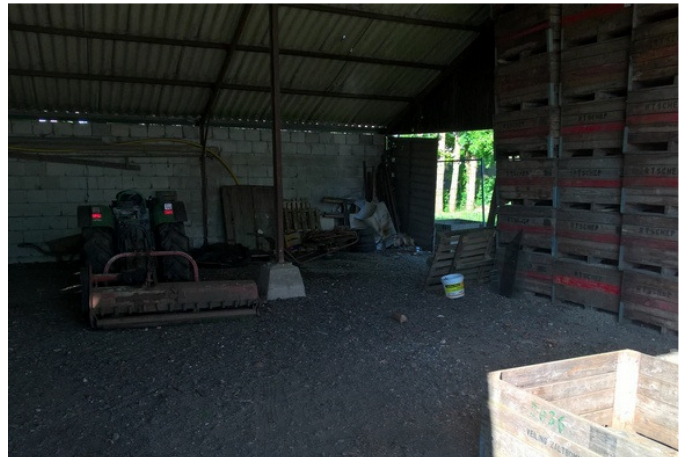
Eind jaren '90 is de bovengrondse dieselolietank verplaatst naar de westelijke hoek van de landbouwschuur / werktuigenberging, op het westelijk gedeelte van de locatie (inpandig, in een lekbak). In 2010 is de bovengrondse dieselolietank verwijderd.

Foto 4: voormalige plaats dieselolietank in landbouwschuur  
(vanaf oostzijde)

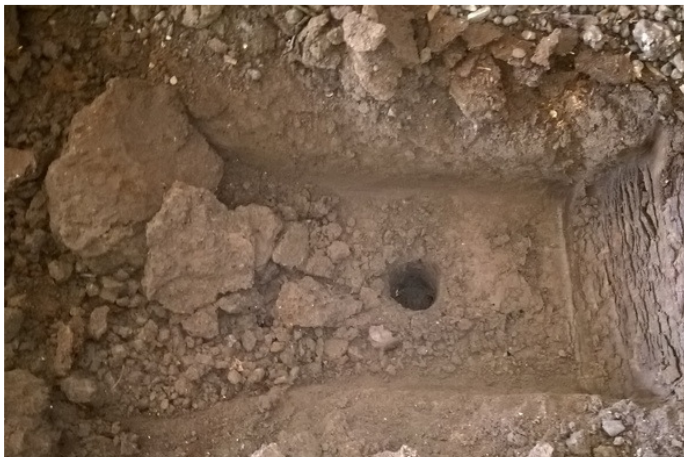
Foto 5: inspectiegat GT1

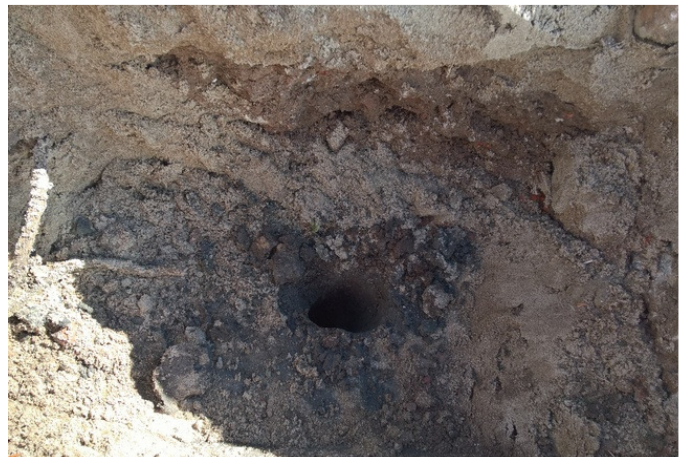
Foto 6: inspectiegat GT3
