**RAPPORT**

VERKENNEND BODEMONDERZOEK

AMBACHTSHOF TE NEDERHEMERT

**PROJECT: 17245**

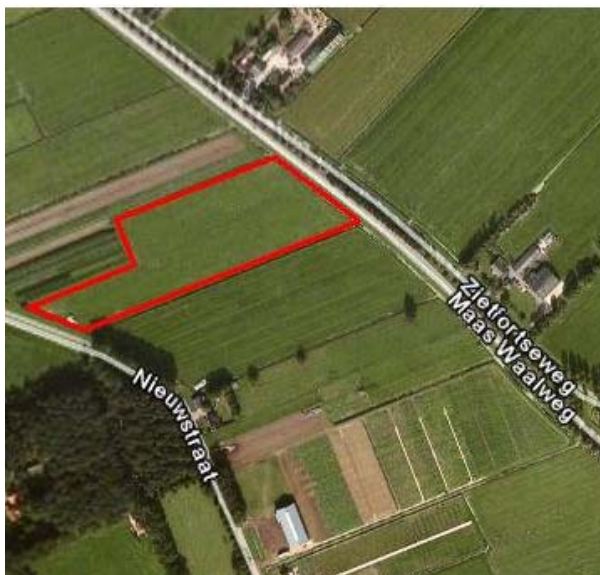
De onderzoekslocatie met een totaal oppervlakte van circa 10.7000 m<sup>2</sup> (± 10,7 hectare) is opgedeeld in diverse deellocaties. Een deel binnen het bestemmingsplan is in 2008 nog onderzocht door Verhoeven milieutechniek (kenmerk B08.3399-NE d.d. 21 april 2008). NIPA milieutechniek b.v. heeft in 2004 ook een deel binnen het bestemmingsplan onderzocht (kenmerk 04.7128 d.d. 20 augustus 2004). Deze delen zijn niet onderzocht in onderhavig onderzoek aangezien de betreffende bodemonderzoeken als voldoende actueel kunnen worden beschouwd (< 5 jaar). Hieronder is een overzichtstekening opgenomen waarin de onderzochte delen uit 2004 (groen) en 2008 (blauw) zijn aangegeven. De rode lijn geeft de onderhavige onderzoekslocatie aan.

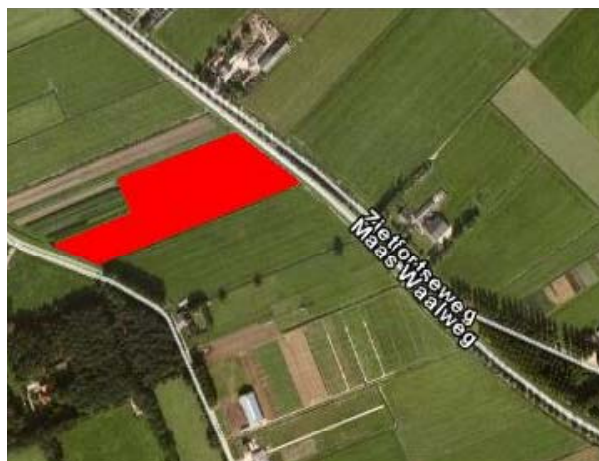
Verdeeld over de onderzoekslocatie met een oppervlakte van circa 21.125 m<sup>2</sup> zijn, conform de NEN 5740 grootschalig onverdacht, vierentwintig boringen verricht tot circa 0,5 meter –mv (B01 t/m B24). Zeven van deze boringen zijn doorgezet tot circa 2,0 meter –mv voor de bemonstering van de ondergrond (B03, B06, B09, B12, B19, B21 en B23). Eén van deze boringen is doorgezet tot circa 1,5 meter onder het oppervlakkig grondwatervniveau. In het boorgat van deze boring is een peilbuis geplaatst (Pb9). Opgemerkt wordt dat op het perceel reeds drie bestaande peilbuizen aanwezig waren. Voor de bemonstering van het grondwater is gebruik gemaakt van deze peilbuizen (Pb best. 101, Pb best. 102 en Pb best. Pb103).

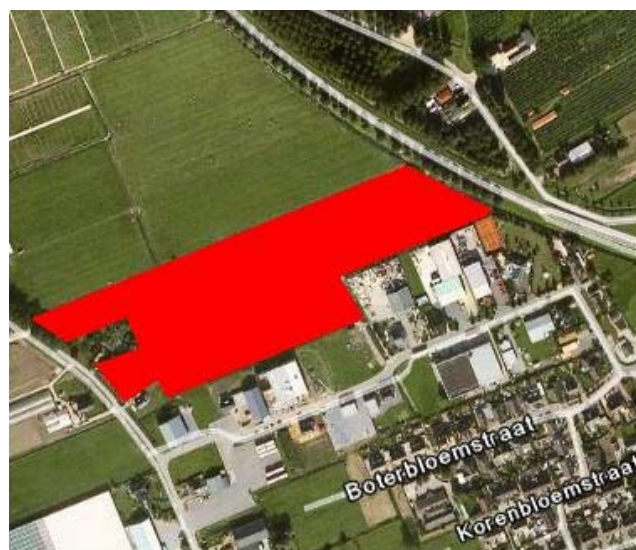
Verdeeld over de onderzoekslocatie met een oppervlakte van circa 30.750 m<sup>2</sup> zijn, conform de NEN 5740 grootschalig onverdacht, zevenentwintig boringen verricht tot circa 0,5 meter –mv (B01 t/m B27). Acht van deze boringen zijn doorgezet tot circa 2,0 meter –mv voor de bemonstering van de ondergrond (B02, B04, B07, B16, B18, B21, B24 en B27). Vier van deze boringen zijn doorgezet tot circa 1,5 meter onder het oppervlakkig grondwatervniveau. In het boorgat van deze boringen is een peilbuis geplaatst voor de bemonstering van het grondwater (Pb02, Pb07, Pb21 en Pb24).

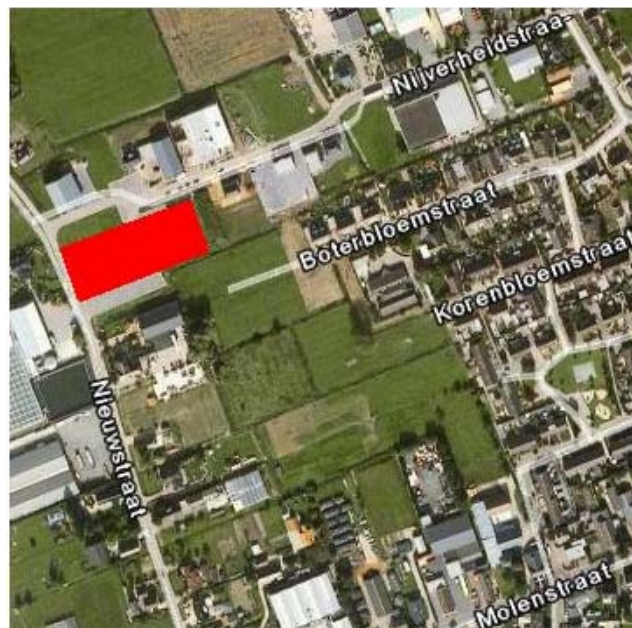
Op de onderzoekslocatie met een oppervlakte van circa 3.135 m<sup>2</sup> zijn door Verhoeven Milieu BV in het verleden diverse bodemonderzoeken uitgevoerd (BSB-bodemonderzoek kenmerk 79200-90 d.d. november 1999, Nader bodemonderzoek kenmerk B01.1529 d.d. 1 juni 2001, Eind- en nulsituatie bodemonderzoek kenmerk B05.2436/brfrpp-01/GG d.d. 26 april 2005). Tijdens het veldwerk zijn op het perceel drie bestaande peilbuizen aangetroffen stammend uit de voorgaande onderzoeken (Pb best. 03, Pb best. 05, en Pb best. 100). Bestaande peilbuis Pb100 is bemonsterd en geanalyseerd op de parameters van het NEN-grondwaterpakket. De bestaande peilbuizen Pb03 en Pb05 zijn bemonsterd en geanalyseerd op de aanwezigheid van minerale olie, vluchtige aromatische koolwaterstoffen en naftaleen.

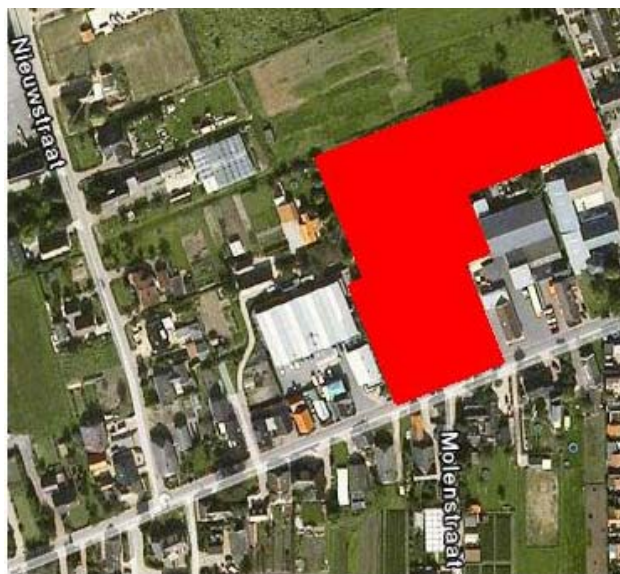
Verdeeld over het zuidelijk deel met een oppervlakte van circa 11.275 m<sup>2</sup> zijn vijftien boringen verricht tot circa 0,5 meter –mv (B01 t/m B04, B09 t/m B19). Zes van deze boringen zijn doorgezet tot circa 2,0 meter –mv voor de bemonstering van de ondergrond (B02, B03, B09, B11, B13 en B15). Vier van deze boringen zijn doorgezet tot circa 1,5 meter onder het oppervlakkig grondwater-niveau. In het boorgat van deze boringen is een peilbuis geplaatst voor de bemonstering van het grondwater (Pb02, Pb09, Pb11 en Pb13). Opgemerkt wordt dat de boornummers B05 t/m B08 niet zijn gebruikt.
