Diverse (bodem)onderzoeken,

Nieuwbouw/verbouw schuurwoning

Waalbandijk 19 te Nieuwaal

B22.8702

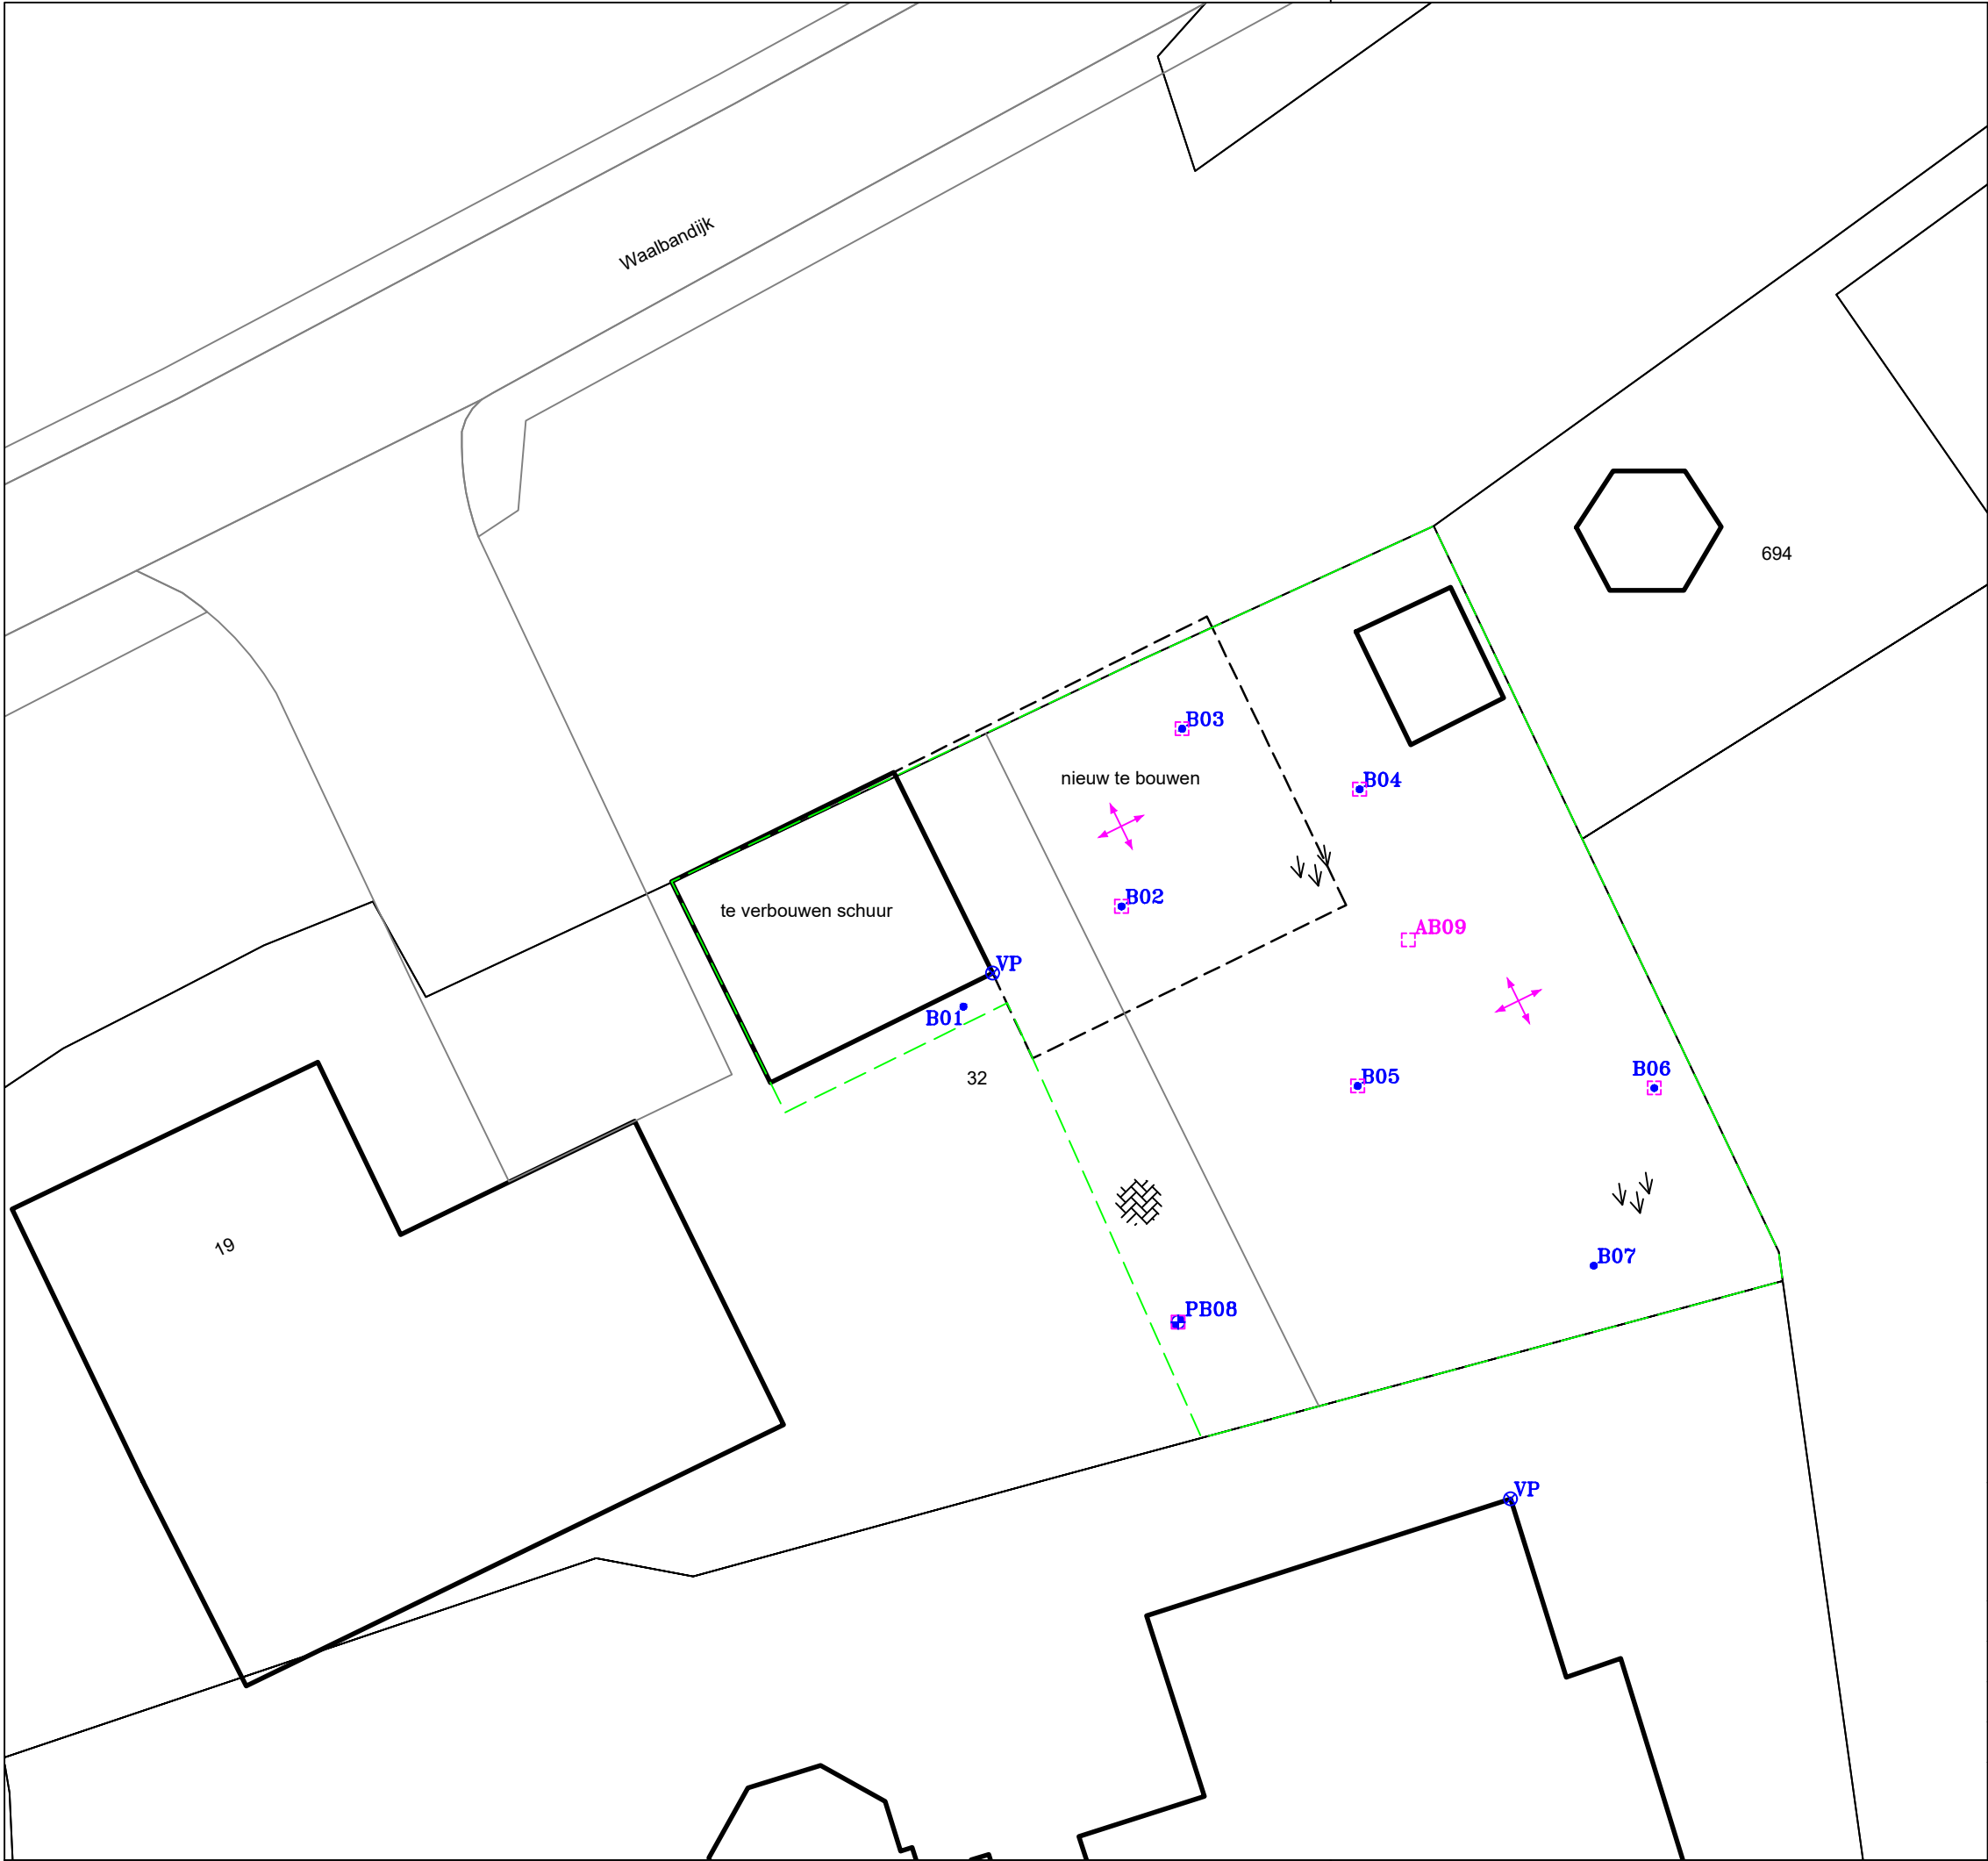
## Bijlage 2

De situatieschets met de geplaatste boringen, peilbuis en proefgaten is opgenomen als bijlage 2.
