MILIEUHYGIËNISCH VOORONDERZOEK  
BODEM

STEENWEG 1

TE ZALTBOMMEL

# Rapportage milieuhygiënisch vooronderzoek bodem

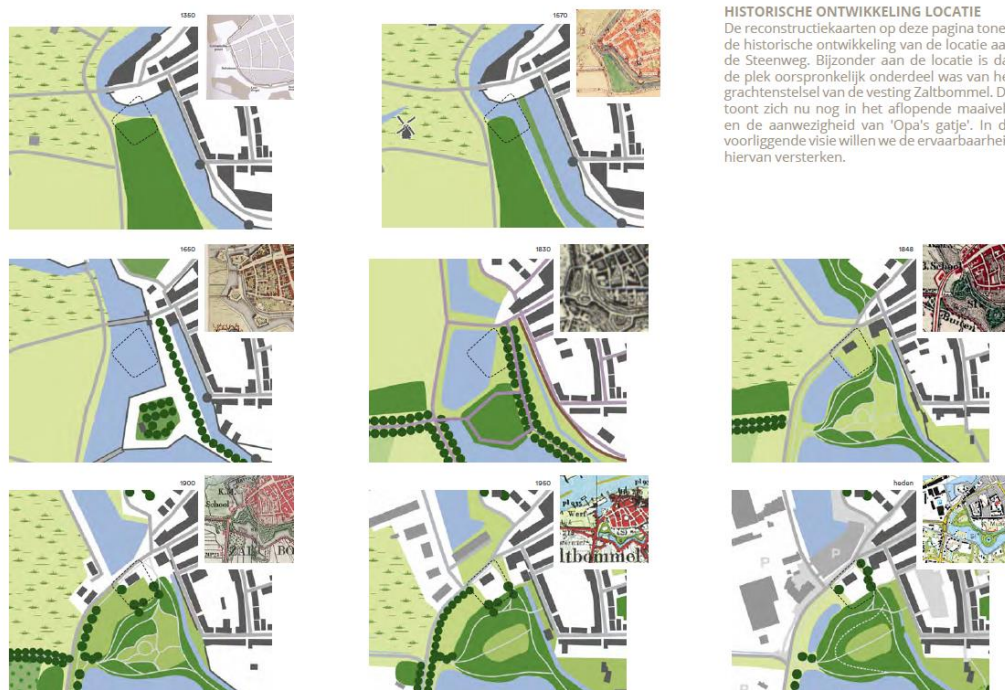
Uit historisch kaartmateriaal uit de periode 1350-1830 blijkt, dat de onderzoekslocatie onderdeel was van het grachtenstelsel van de vesting Zaltbommel (zie figuur 1). Van 1834 tot 1847 zijn de vestingwerken omgevormd naar een wandelpark in de Engelse landschapsstijl. Omstreeks 1830-1850 is een deel van de buitengracht bij de Gamersche poort gedempt en is de bebouwing op de onderzoekslocatie gerealiseerd, net buiten de stadspoort. In de bebouwing op de onderzoekslocatie was toen de Hogere Burgerschool en later de Rijks HBS gevestigd. Omstreeks 1930 is deze bebouwing geamoveerd en vervangen door de huidige bebouwing, daterend van 1939, op de onderzoekslocatie.

**Figuur 1. Historische ontwikkeling onderzoekslocatie in de jaren 1350, 1570, 1660, 1830, 1848, 1900, 1950 en nu (bron: schetsplan gezondheidscentrum Zaltbommel, de Twee Snoeken, 28 april 2020).**

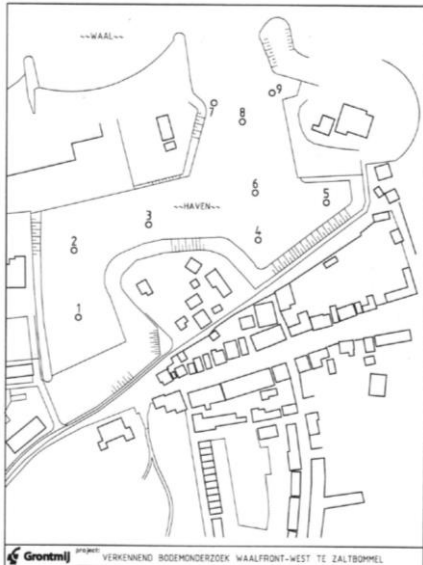
Op het perceel ten noorden van de huidige onderzoekslocatie is in 1994 een dijkverbetering Waalfront-West rapport opgesteld (Grontmij Gelderland, rapportnummer: 946370, d.d. 16 juni 1994). In de stadshaven ten noorden van de huidige onderzoekslocatie zijn bij dit onderzoek 9 boringen geplaatst (zie figuur 2). De bodem bestaat voornamelijk uit een sliblaag van 0,25 à 0,5 m met daaronder voornamelijk lichte zavel.

Figuur 2. boorpunt locaties verkennend bodemonderzoek (Grontmij Gelderland, rapportnummer: 946370, d.d. 16 juni 1994).
