## **Verkennd Bodemonderzoek**

Project: 2021-347

Locatie: Dorpsstraat 72 te Angerlo

Datum: 22 maart 2022

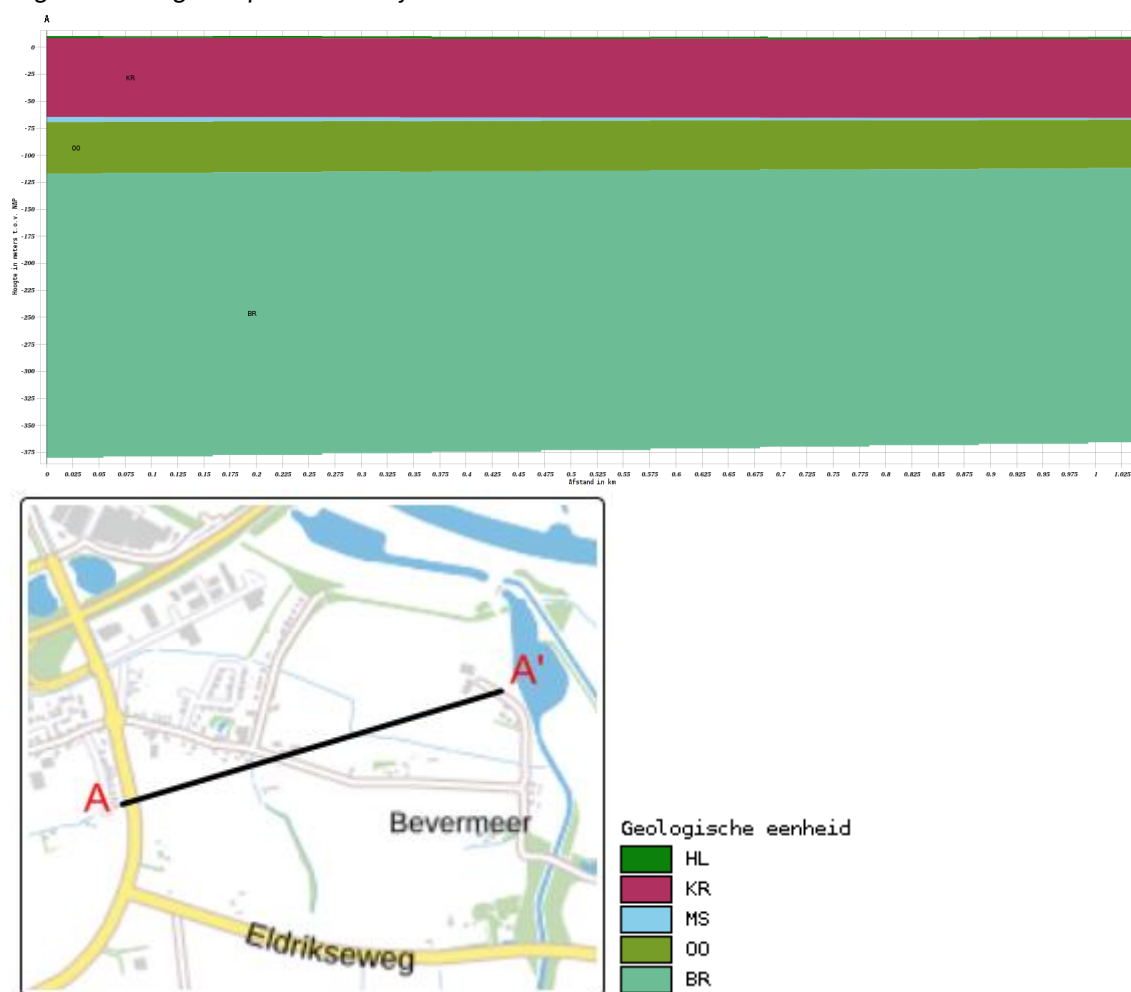
*Figuur 1 Geologisch opbouw landelijk model DGM v2.2*

De regionale geohydrologische bodemopbouw is weergegeven in onderstaande figuur.

De boorlocatie bevindt zich circa 10 meter boven NAP.

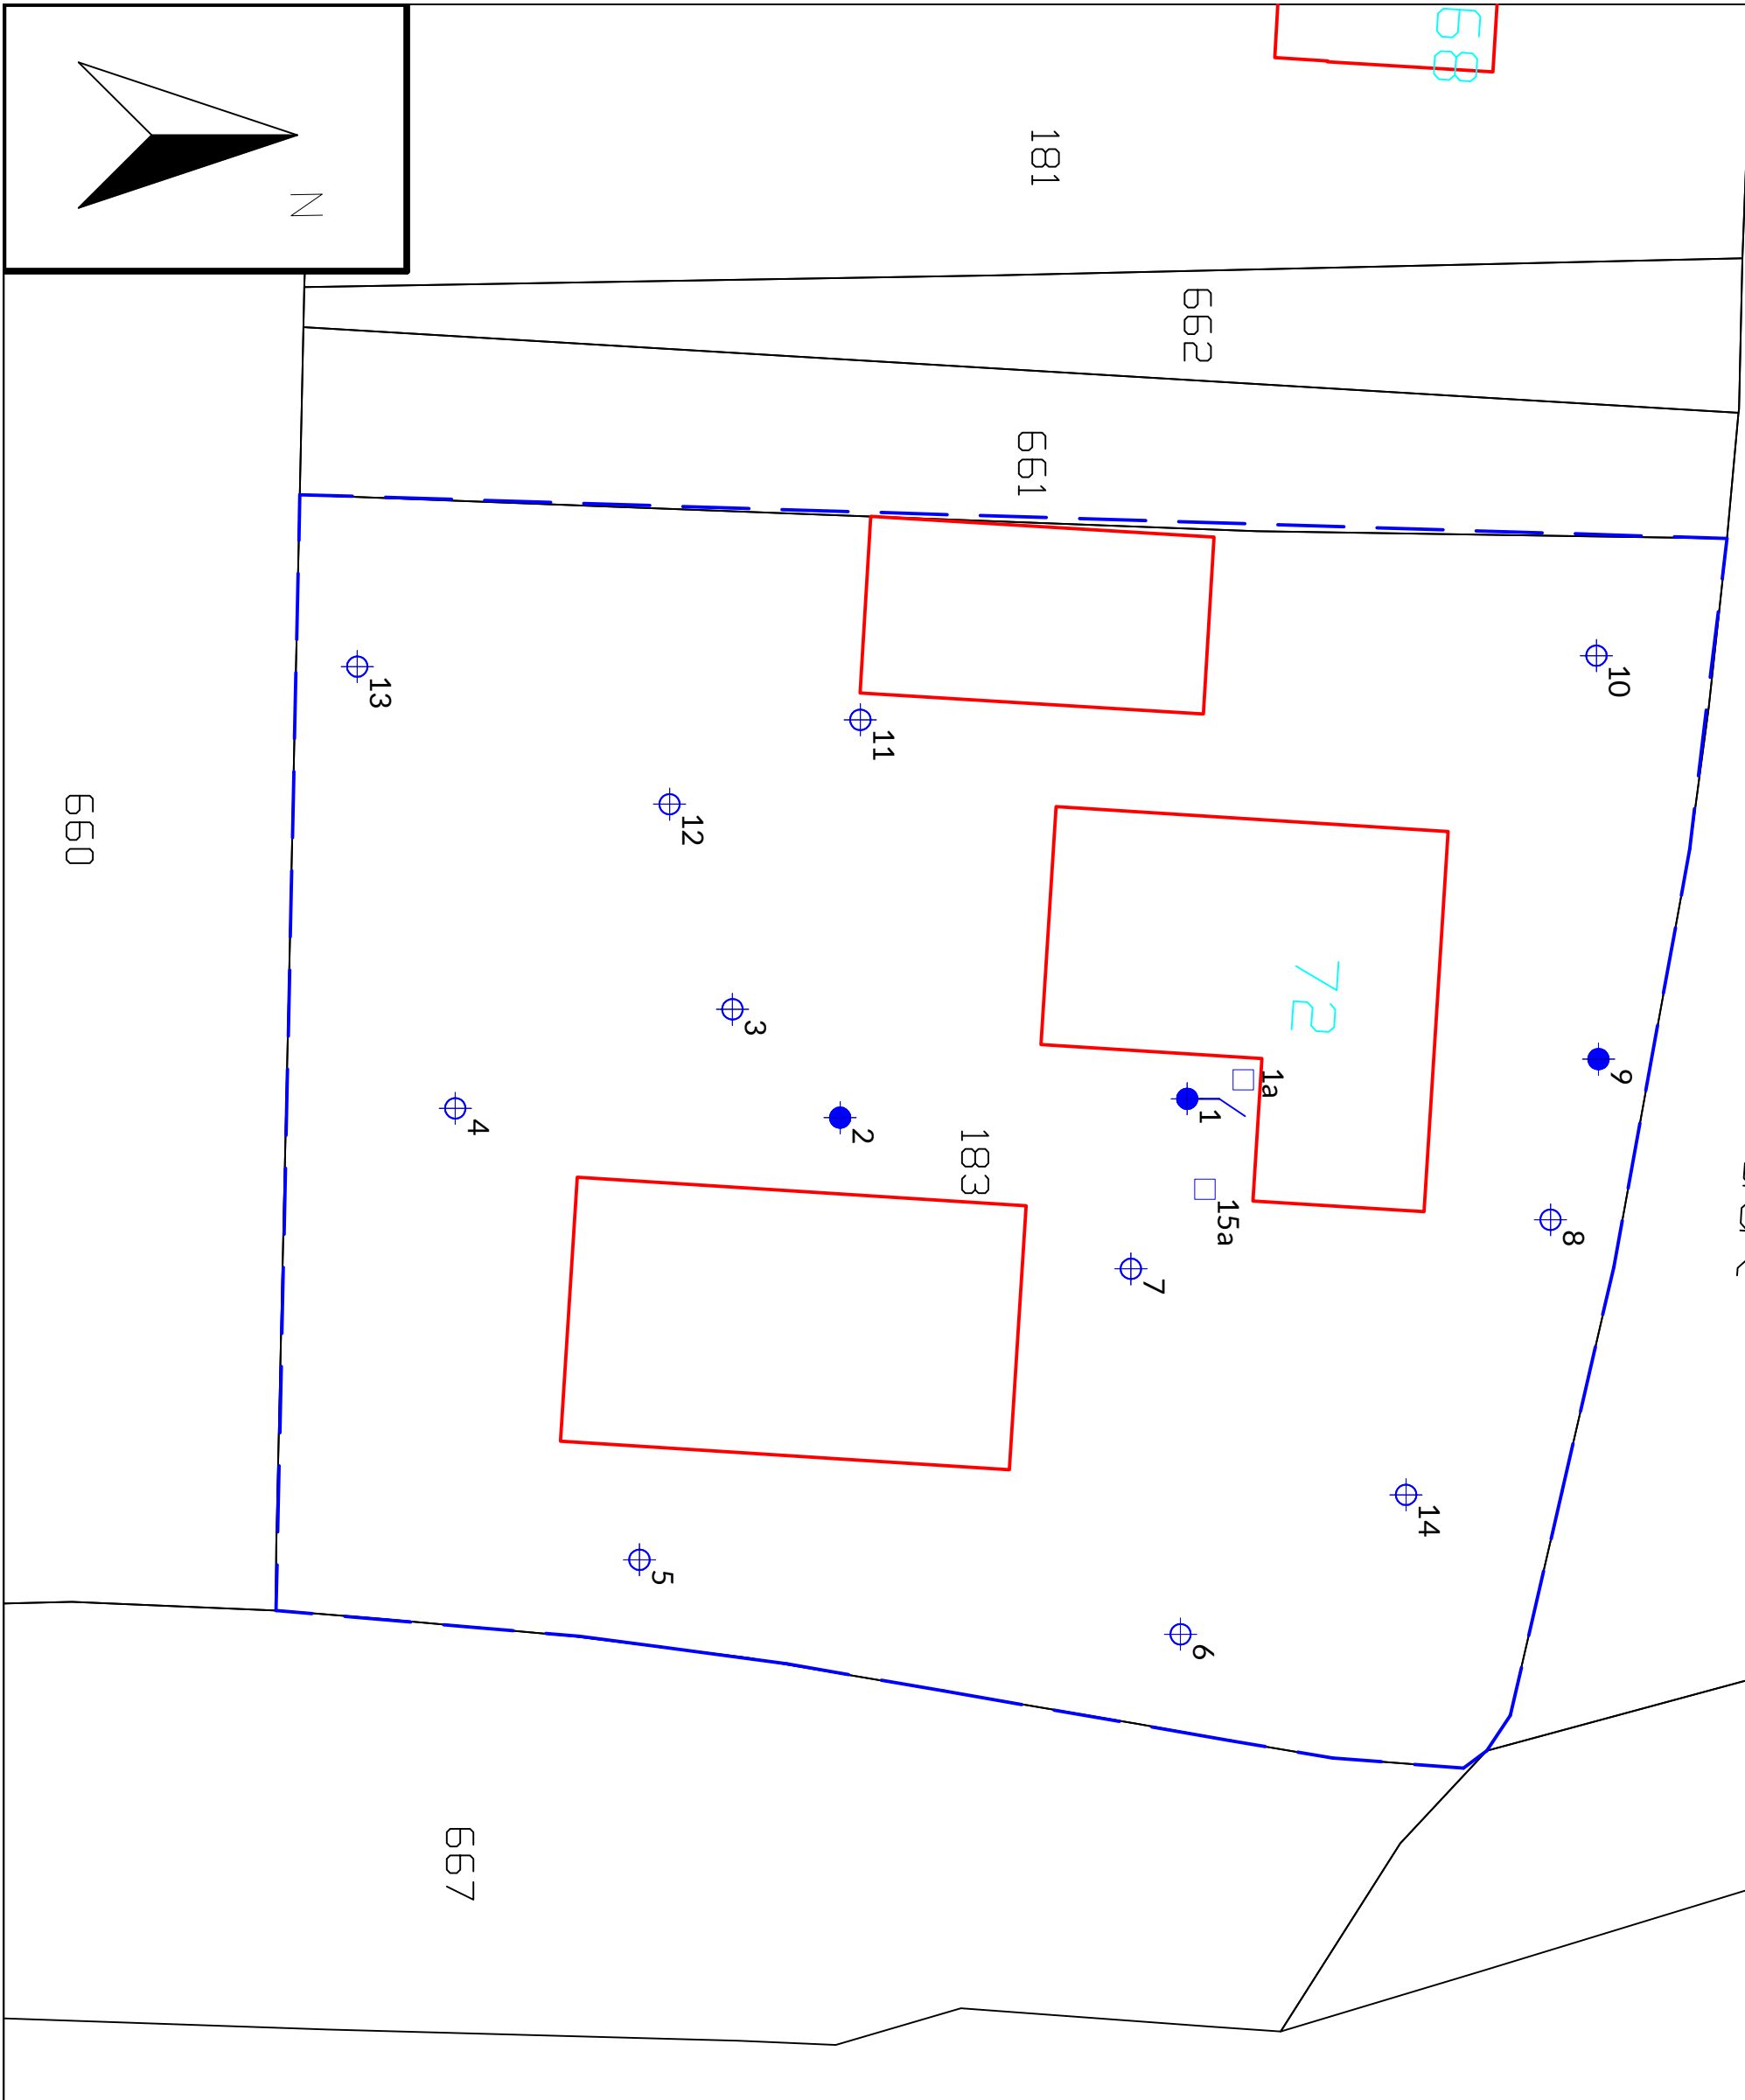
Overzichtstekening boorpunten

De veldwerkzaamheden zijn uitgevoerd op 31 januari 2022 (plaatsing peilbuis en monstername grond), 7 februari 2022 (monstername grondwater). De positie van de boorlocaties zijn weergegeven in bijlage III.

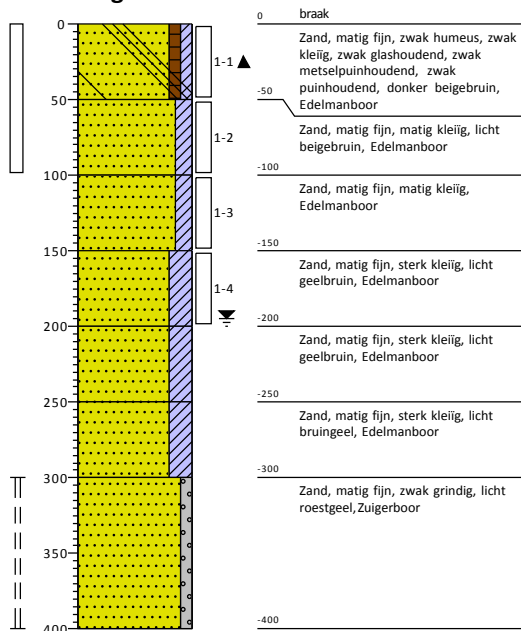
### Boring: 1

Tijdens het veldwerk is er ter plaatse van boring 1 zwak, ondefinieerbaar puinachtig- en cementmateriaal en glas (geen asbestverdacht materiaal) gevonden.

| Boring/Gat | Diepte boring (m -mv) | Traject (m -mv) | Grondsoort | Waargenomen bijzonderheden |
|---|---|---|---|---|
| 1 | 4,00 | 0,00 - 0,50 | Zand | zwak glashoudend, zwak metselpuinhoudend, zwak puinhoudend |

Er is vervolgens besloten om ter plaatse van deze boring twee asbest gaten te graven van elk 0,30 x 0,30 x 0,50 cm-mv.

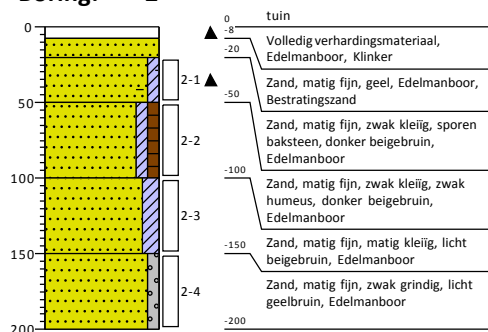
### Boring: 2

| Boring/Gat | Diepte boring (m -mv) | Traject (m -mv) | Grondsoort | Waargenomen bijzonderheden |
|---|---|---|---|---|
| 2 | 2,00 | 0,00 - 0,08 | | volledig verhardingsmateriaal, Klinker |
| | | 0,08 - 0,20 | Zand | Bestratingszand |
| | | 0,20 - 0,50 | Zand | sporen baksteen |

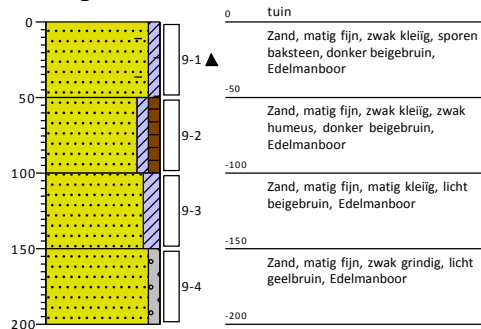
**Boring: 9**

| Boring/Gat | Diepte boring (m -mv) | Traject (m -mv) | Grondsoort | Waargenomen bijzonderheden |
|---|---|---|---|---|
| 9 | 2,00 | 0,00 - 0,50 | Zand | sporen baksteen |

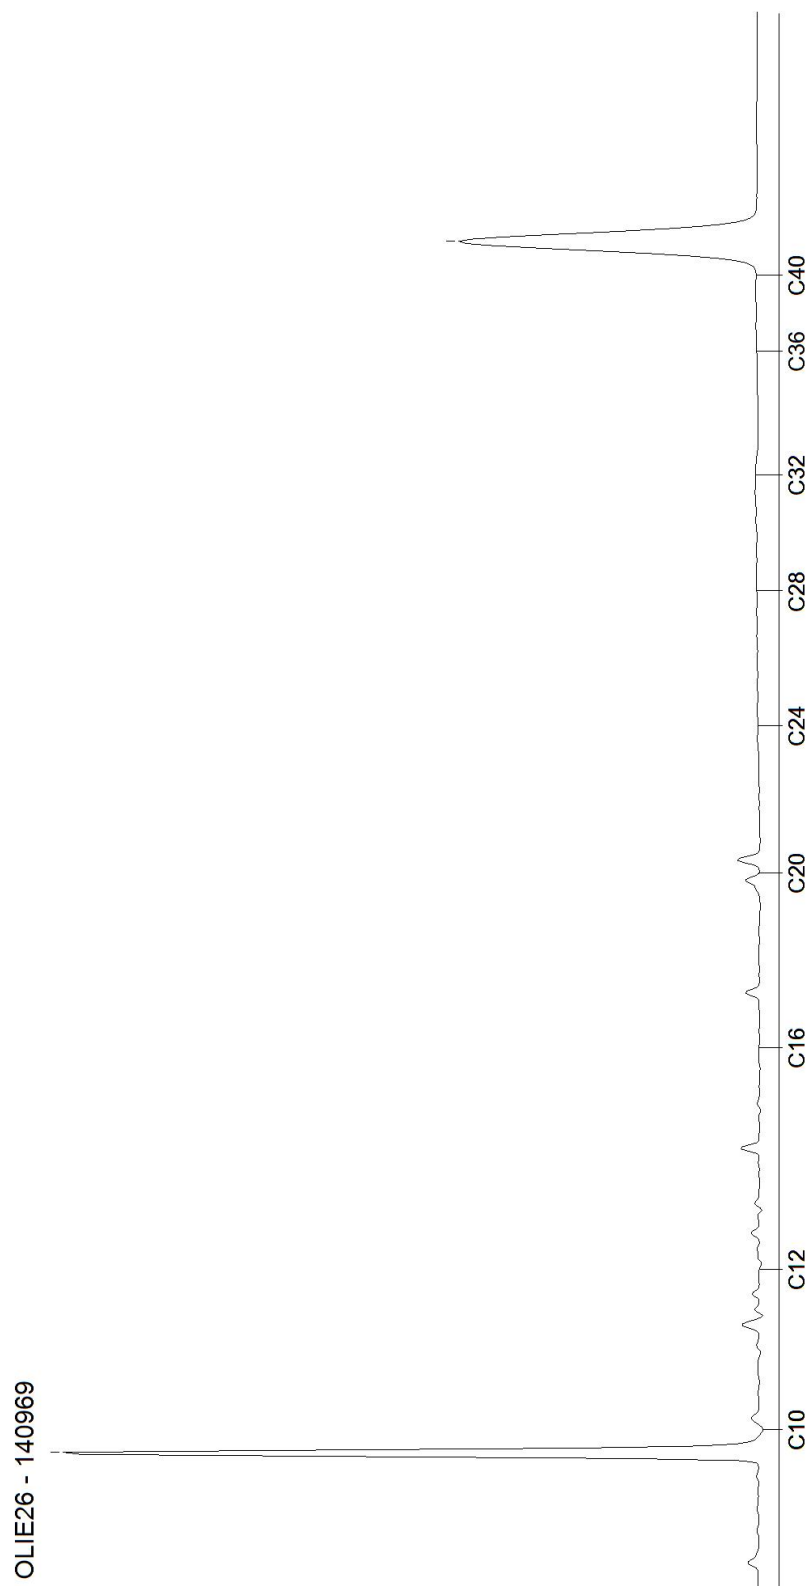
**Monster beschrijving: 1(PB1)**

In het grondwatermonster Pb1wm1 is een lichte verhoging barium aangetroffen.

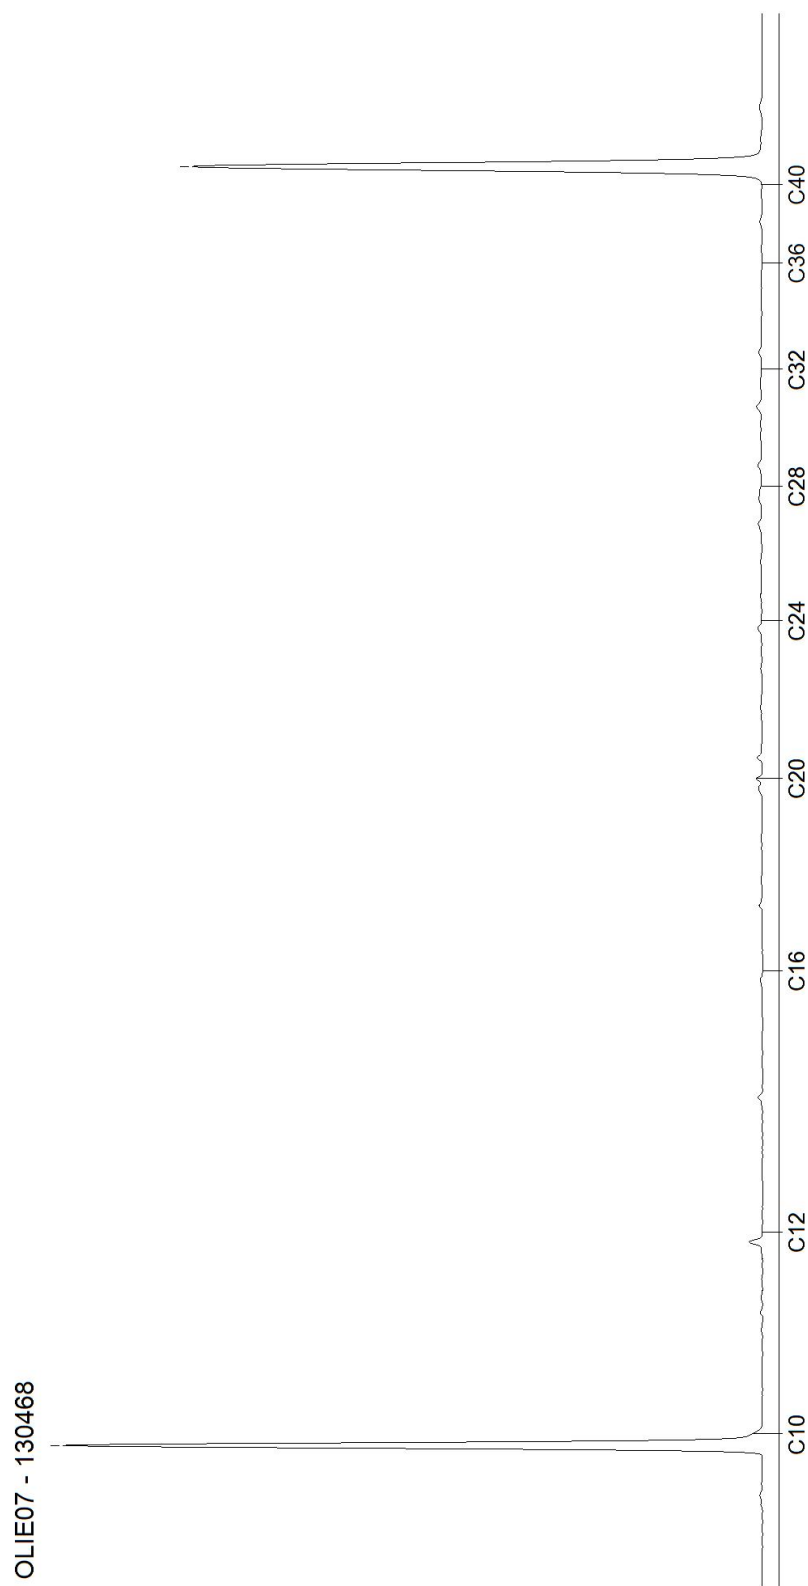
**Monster beschrijving: 2(2-1) 3(3-1) 4(4-1) 5(5-1) 11(11-1) 13(13)**

| Monster | Traject (m-mv) | Samenstelling | Verhogingen |
|---|---|---|---|
| BG1<br>Achterzijde | 0,00 - 0,50 | 11 (0,00 - 0,50)<br>13 (0,00 - 0,50)<br>2 (0,20 - 0,50)<br>3 (0,00 - 0,50)<br>4 (0,00 - 0,50)<br>5 (0,00 - 0,50) | PAK 10 VROM* |

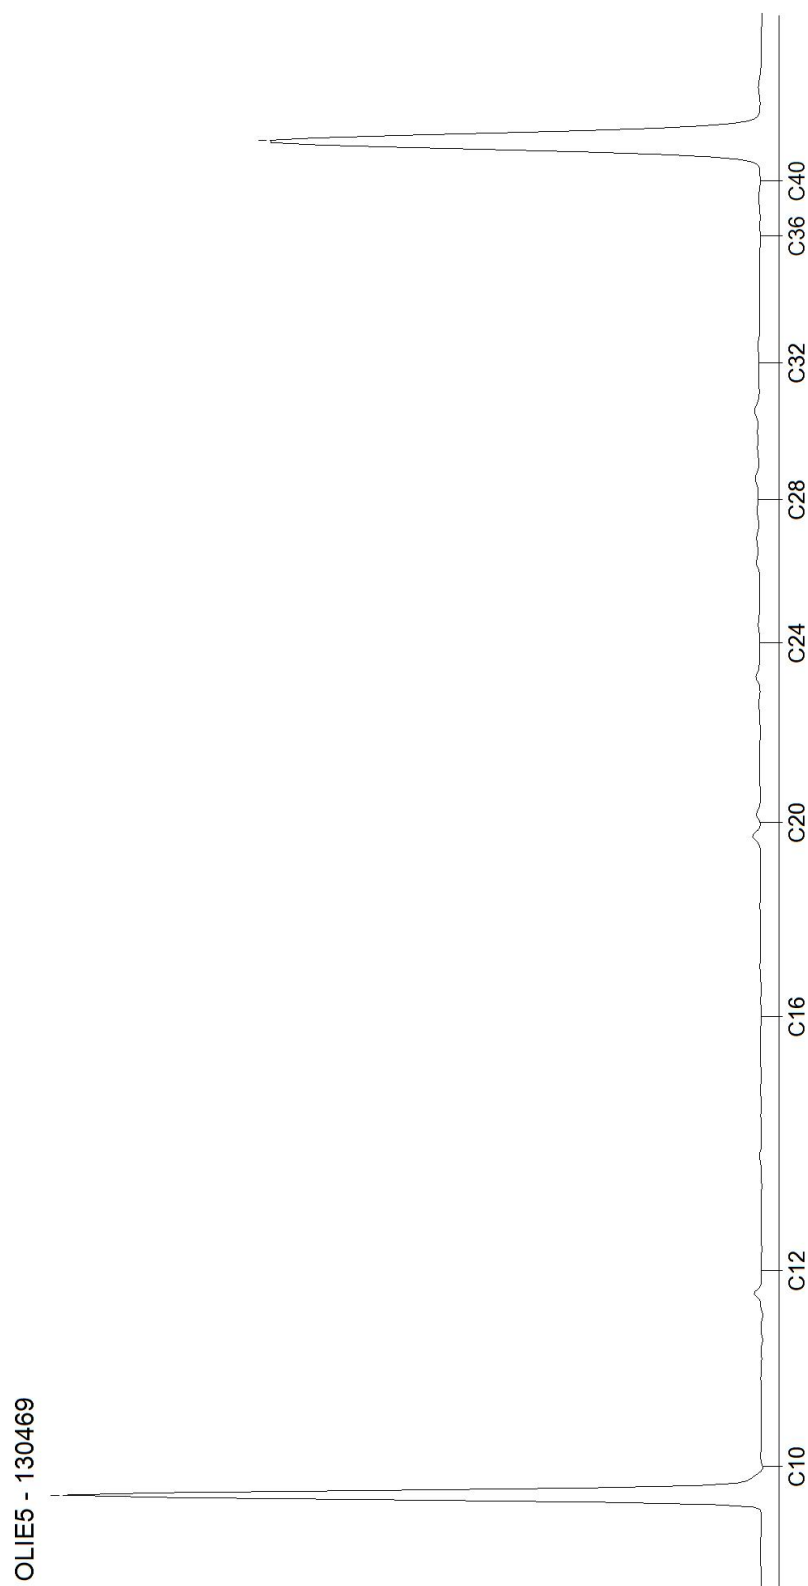
**Monster beschrijving: 6(6-1) 7(7-1) 8(8-1) 9(9-1) 10(10-1) 14(14-1)**

| Monster | Traject (m-mv) | Samenstelling | Verhogingen |
|---|---|---|---|
| BG2<br>Voorzijde | 0,00 - 0,50 | 10 (0,00 - 0,50)<br>14 (0,00 - 0,50)<br>6 (0,00 - 0,50)<br>7 (0,00 - 0,50)<br>8 (0,00 - 0,50)<br>9 (0,00 - 0,50) | Zn*, Pb*, PAK 10 VROM* |

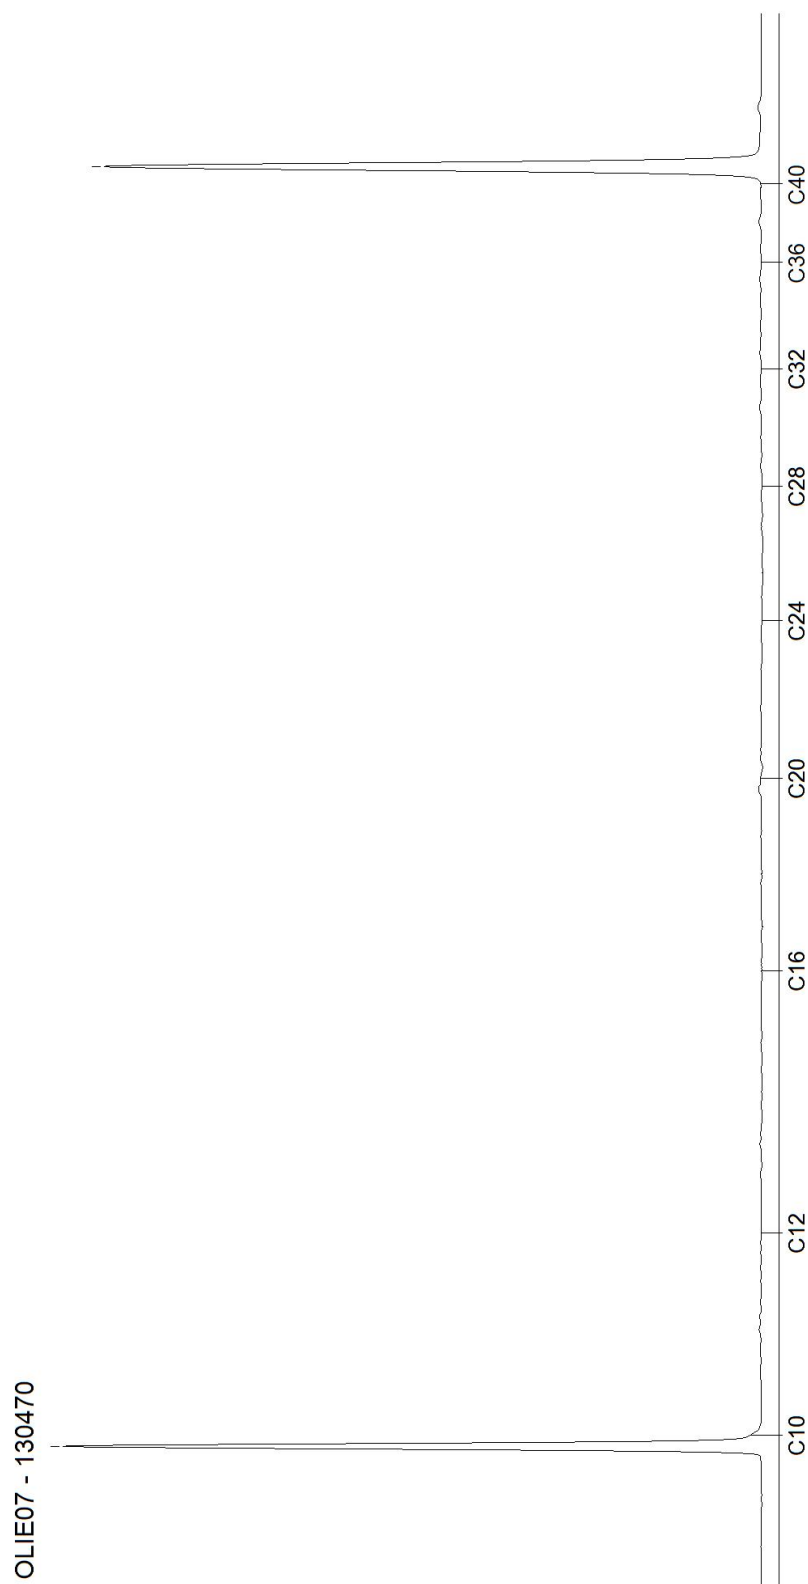
**Monster beschrijving: 1(1-2) 1(1-3) 1(1-4) 2(2-2) 2(2-3) 2(2-4) 9(9-2) 9(9-3) 9(9-4)**

| Monster | Traject (m-mv) | Samenstelling | Verhogingen |
|---|---|---|---|
| OG | 0,50 - 2,00 | 1 (0,50 - 1,00)<br>1 (1,00 - 1,50)<br>1 (1,50 - 2,00)<br>2 (0,50 - 1,00)<br>2 (1,00 - 1,50)<br>2 (1,50 - 2,00)<br>9 (0,50 - 1,00)<br>9 (1,00 - 1,50)<br>9 (1,50 - 2,00) | - |
