# Vooronderzoek

## Zevenaar BAT-terrein

| Opdracht | : Vooronderzoek Opsporing Conventionele Explosieven |
| Kenmerk | : RO-110141 versie 1.0 |

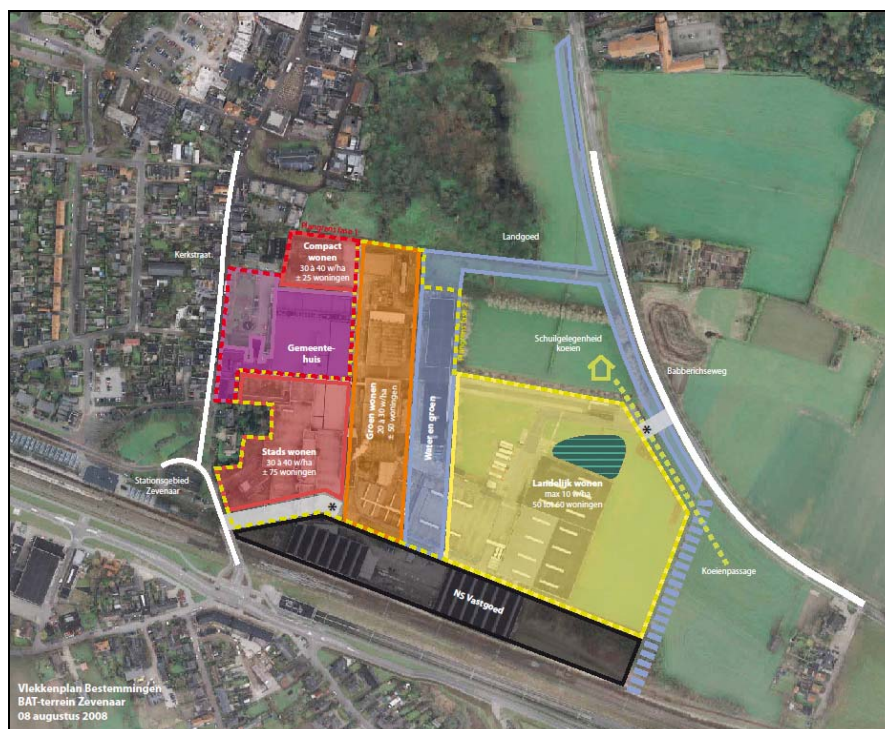
Figuur 2: Globaal onderzoeksgebied Zevenaar BAT-terrein (bron: gemeente Zevenaar).

Het onderzoeksgebied blijft niet beperkt tot het huidig bebouwde deel van het voormalige BAT-terrein, maar beslaat ook nog terreindelen ten oosten en noorden hiervan, zie figuur 2.

Het onderzoeksgebied ligt ingesloten tussen de Kerkstraat, landgoed Sevenaer, de Babberichseweg en de spoorlijn Arnhem-Emmerich (D).

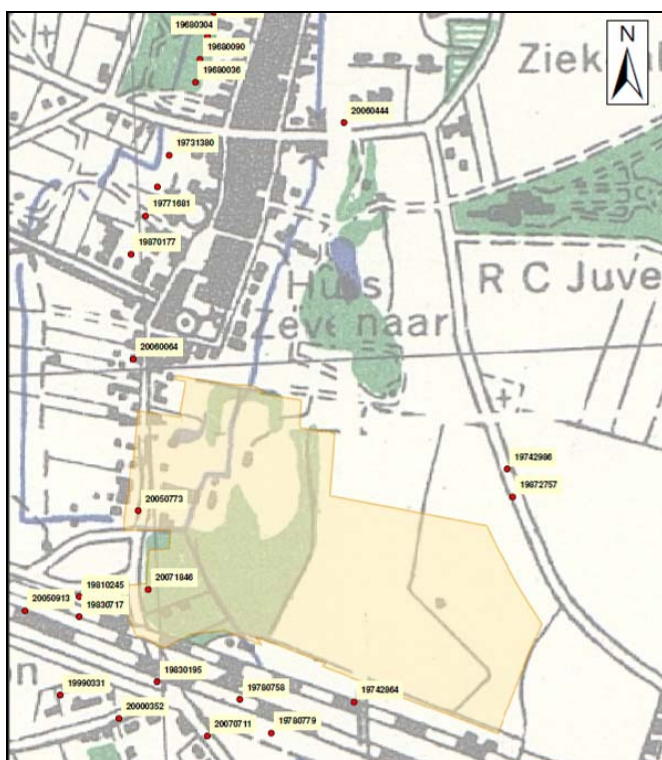
Figuur 5: Projectie relevante meldingen EODD 1970-heden.

Voor Zevenaar heeft dit 147 verwijzingen opgeleverd, die in eerste instantie geografisch zijn gerangschikt. Van de relevante meldingen zijn de uitvoeringsrapporten opgevraagd bij de EODD en zijn door REASeuro ingezien. De relevante meldingen zijn weergegeven in figuur 5, bijlage 07 en tekening 02C.

Een aantal meldingen is niet voorzien van een locatieomschrijving. Deze zijn vooralsnog in het centrum van Zevenaar geprojecteerd, maar geven hiermee wellicht een incorrect beeld. Een 11-tal meldingen van aangetroffen CE ligt geconcentreerd langs de spoorzone, een tweetal op niet nader gespecificeerde locaties langs de Babberichseweg en 1 concrete melding (20050773) op het terrein van de BAT aan de Kerstraat 27.

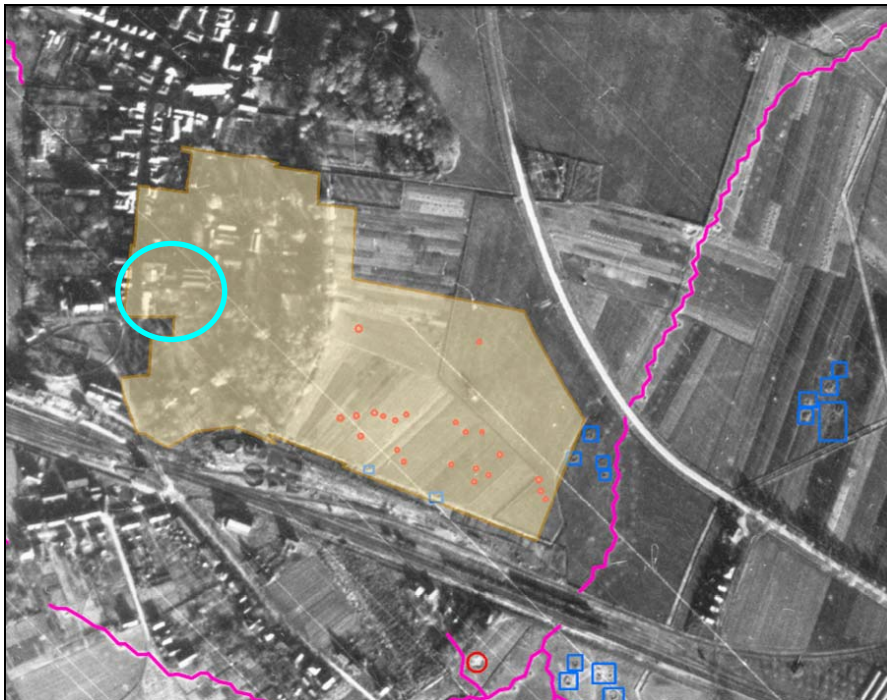
Figuur 6: Oorlogsschade luchtfoto 19 november 1944 (bron: TARA).

- 19 november 1944, zie tekening 01A.  
De toenmalige Turmacfabriek (lichtblauwe cirkel) ligt redelijk goed verscholen in het licht beboste gebied ten noorden van de spoorlijn. De luchtfoto laat al een groot aantal kraters (rood) van voornamelijk artilleriebeschietingen en loopgraven (paarse lijnen) zien, zie figuur 6. Tevens loopt op ruime afstand ten oosten van het onderzoeksgebied een tankgracht (niet gearceerd).  
Aan weerszijden van het spoor en de Babberichseweg zijn Duitse artilleriestellingen zichtbaar (donkerblauwe rechthoeken).

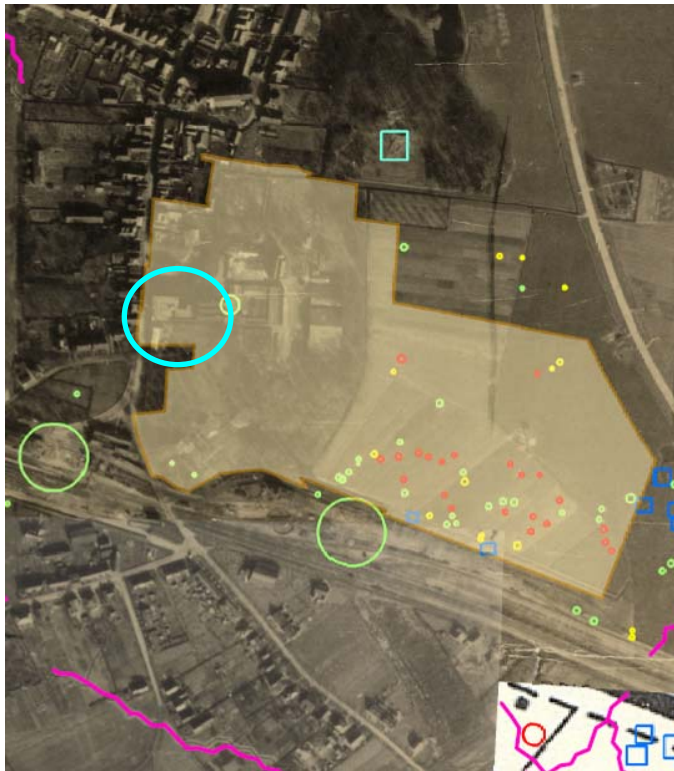
Figuur 8: Oorlogsschade luchtfoto 15 maart 1945 (bron: Wageningen UR).

- 15 maart 1945, zie tekening 01C.  
De luchtfoto's van 15 maart 1945 laten nog meer kraters van voornamelijk artilleriebeschietingen zien, zie figuur 8. Langs het spoor ten westen van het station is een aantal kraters van groter formaat zichtbaar. Tevens heeft de directe omgeving van het station zware schade opgelopen, evenals een gebied op ruim 150 meter oost van de spoorwegovergang (grote rode cirkels). Op landgoed Sevenaer (blauwe vierkant noord van onderzoeksgebied) lijkt een Duits kanon te staan.

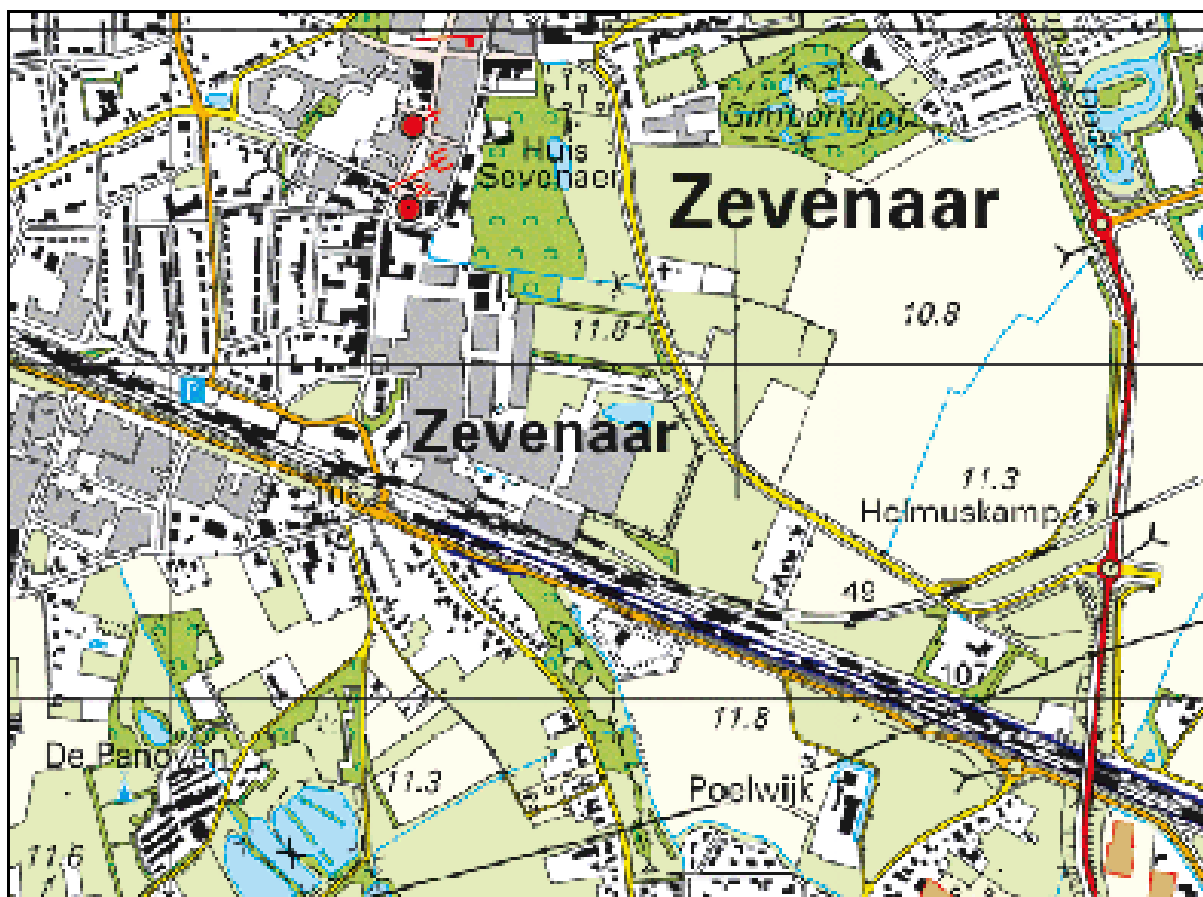
Figuur 14: Mijnenkaart EODD (bron: EODD).

Op de kaart zijn geen bekende mijnenvelden ingetekend.

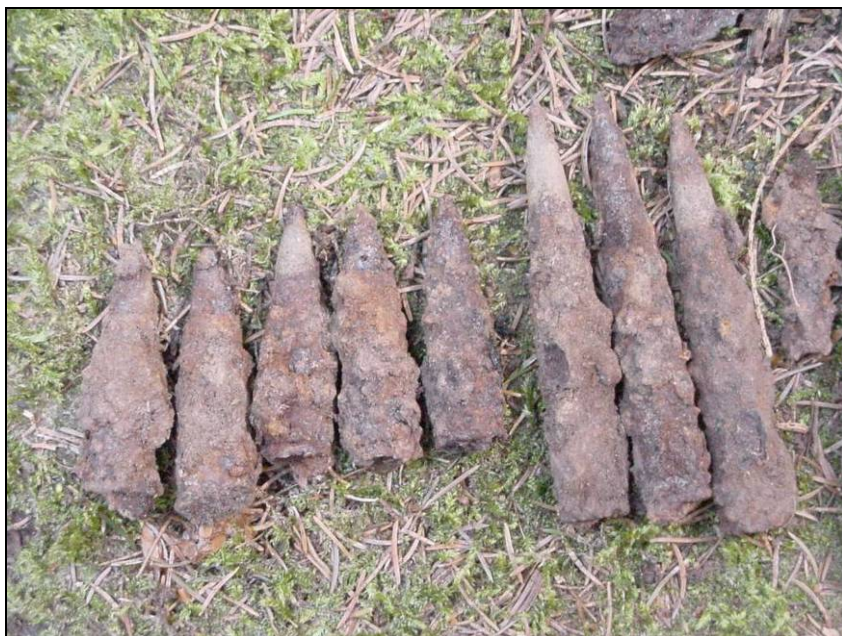
Figuur 18: Klein Kaliber Munitie (KKM).

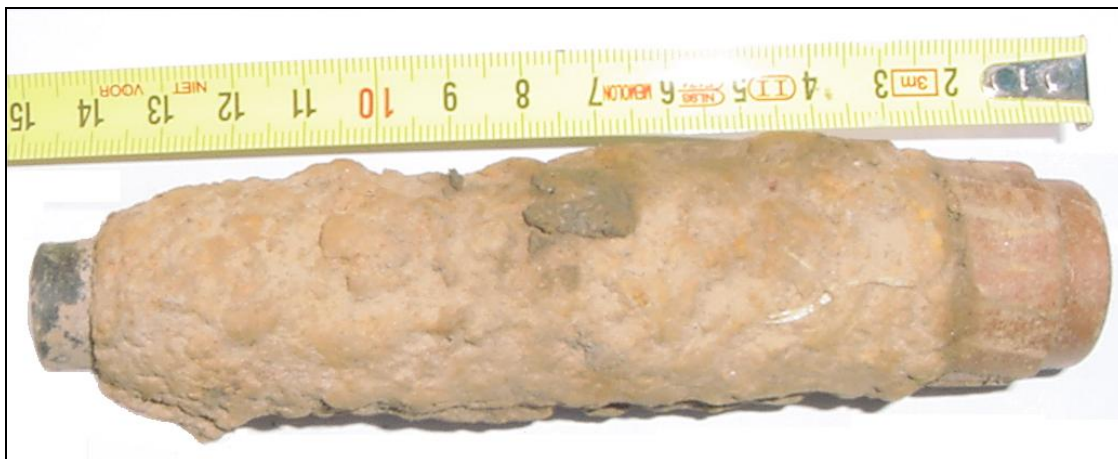
Figuur 19: Handgeweergranaat 30 (D).

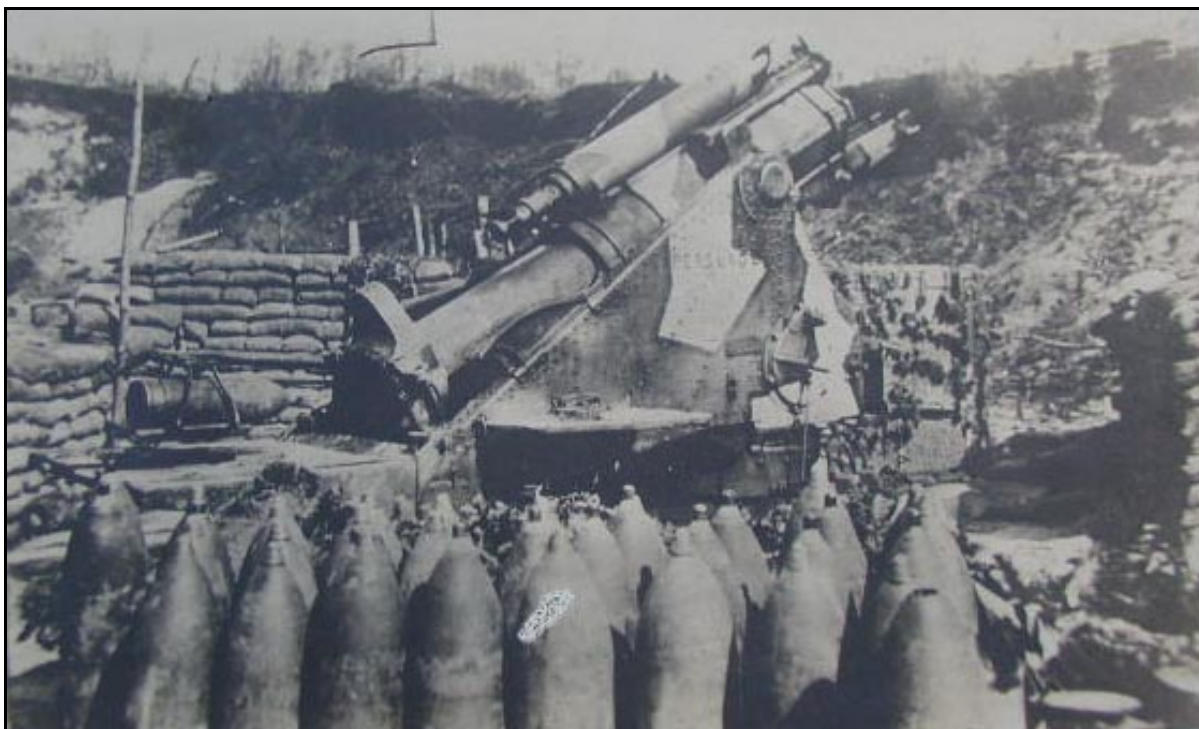
Figuur 20: Brisantgranaten van 9.2 inch (bron: <http://freepages.military.rootsweb.ancestry.com>).
