Asbestinventarisatie

Grietakkers 7, 6905CD Zevenaar

P04085

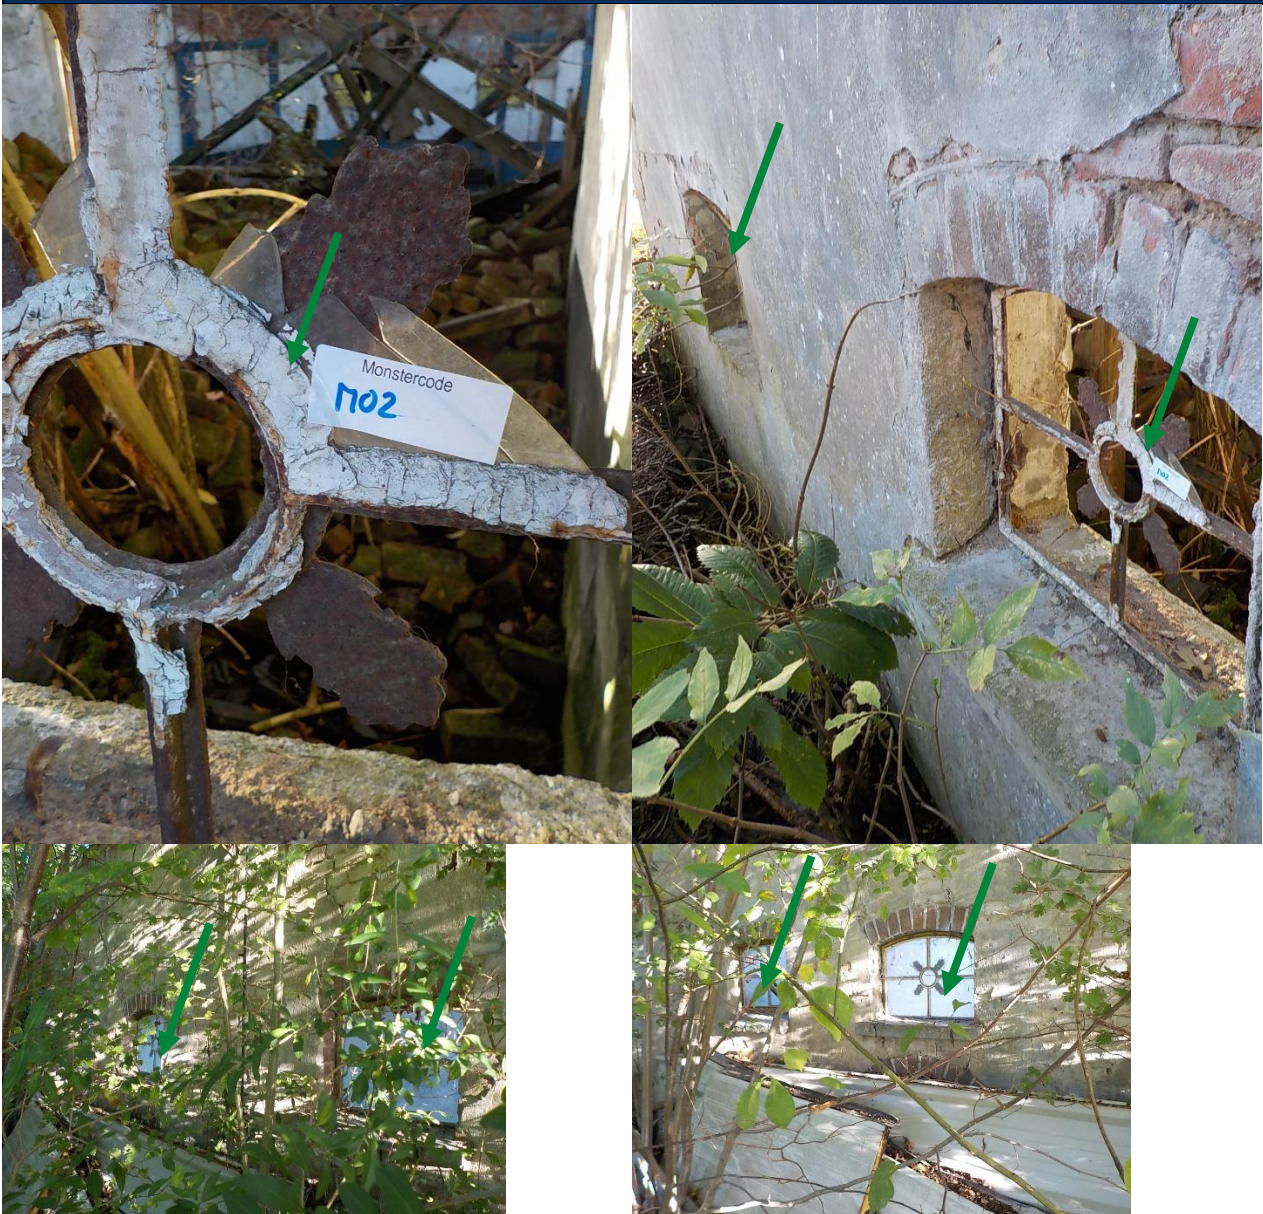
Bron	M02
Certificaatnummer	1423202
Analyseresultaat	Geen asbest
Hechtgebonden	N.v.t.
Materiaal	Stopverf
Locatie	In ijzeren raamkozijnen zijgevels
Hoeveelheid	6 x 2,5m ¹ (totaal 15m ¹)
Bevestiging	Gekit
Verwerking	N.v.t.
Beschadiging	N.v.t.
Risicoklasse	N.v.t.
Saneringstype	N.v.t.
Opmerking	Geen
