# Milieuhygiënisch vooronderzoek

**7poort fase II**  
**Gemeente Zevenaar**

11 december 2023 - Confidential

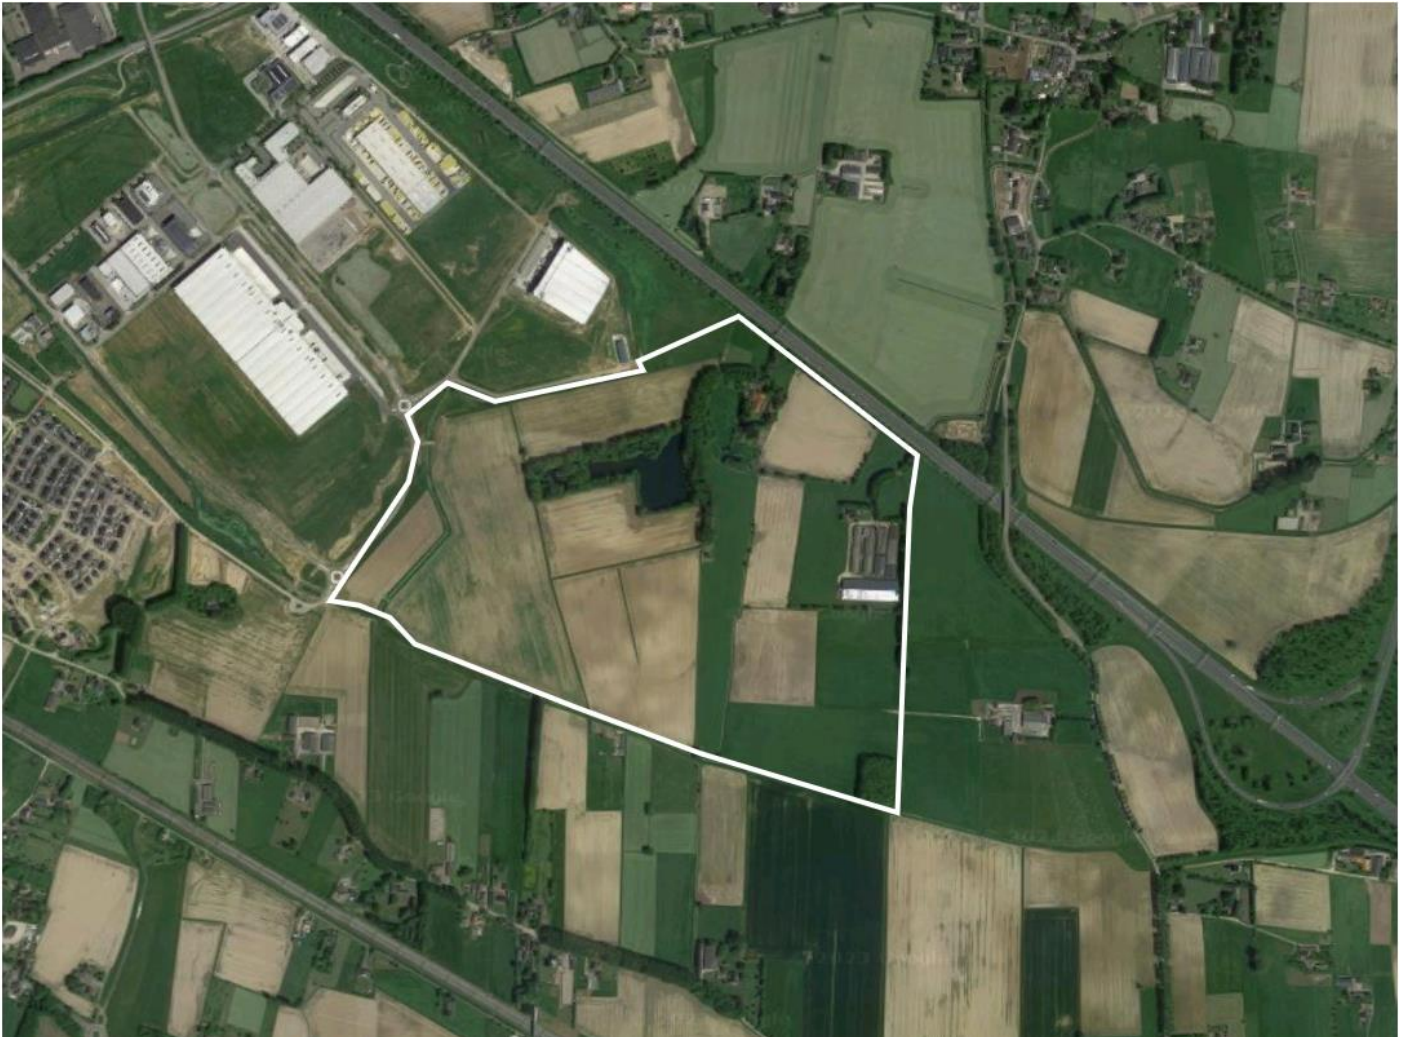
*Figuur 1 Globale ligging onderzoekslocatie*

In opdracht van gemeente Zevenaar heeft Arcadis Nederland B.V. een Milieuhygiënisch vooronderzoek verricht voor 7poort fase II. Het onderzochte terrein (de onderzoekslocatie) heeft een oppervlakte van circa 65 hectare. Hiervan is circa 2 hectare bebouwd of verhard (zie Figuur 1 en tekening in Bijlage A).
