## **Verkennend bodemonderzoek Groessenseweg 15 te Zevenaar**

**6 mei 2019**

In opdracht van provincie Gelderland heeft Tauw een verkennend bodemonderzoek uitgevoerd aan de Groessenseweg 15 in Zevenaar.

De aanleiding voor het onderzoek is de voorgenomen verkoop van de locatie. Het doel van het onderzoek is de actuele milieuhygiënische kwaliteit van de grond te bepalen.

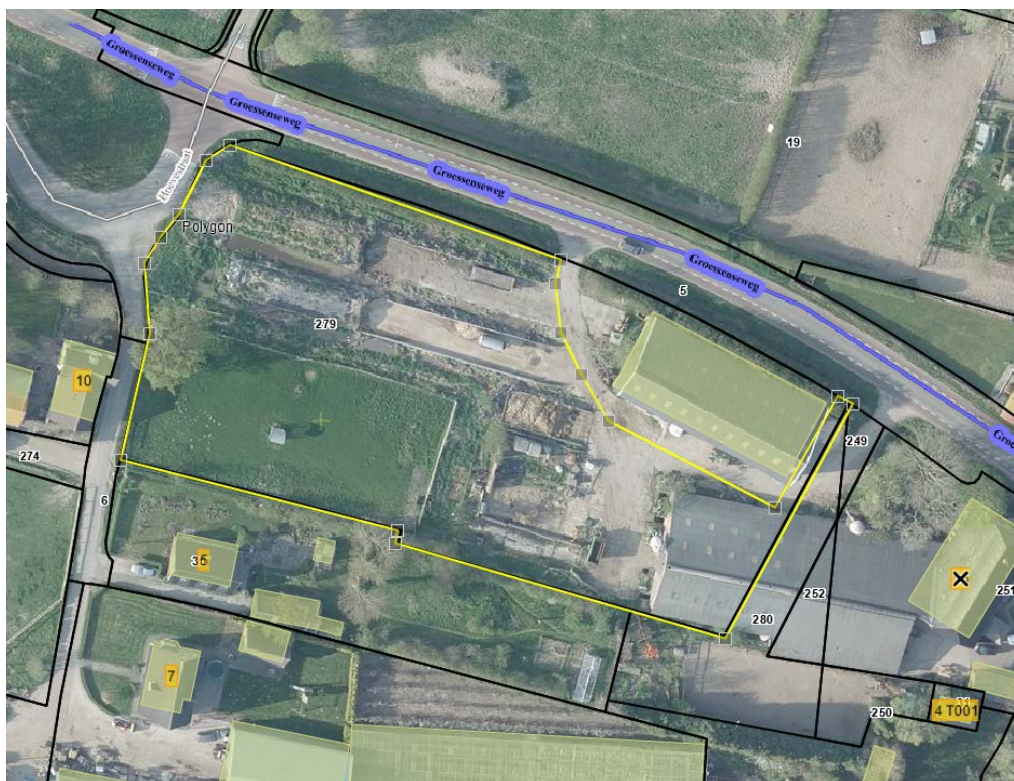
Figuur 2.2 Huidige onderzoekslocatie (geel omlijnt)

Na de sloopwerkzaamheden heeft de provincie de wens om de actuele milieuhygiënische kwaliteit van de grond inzichtelijk te krijgen. Een regionale ligging van de onderzoekslocatie is weergegeven in bijlage 1. Een luchtfoto van de onderzoekslocatie is weergegeven in figuur 2.2.

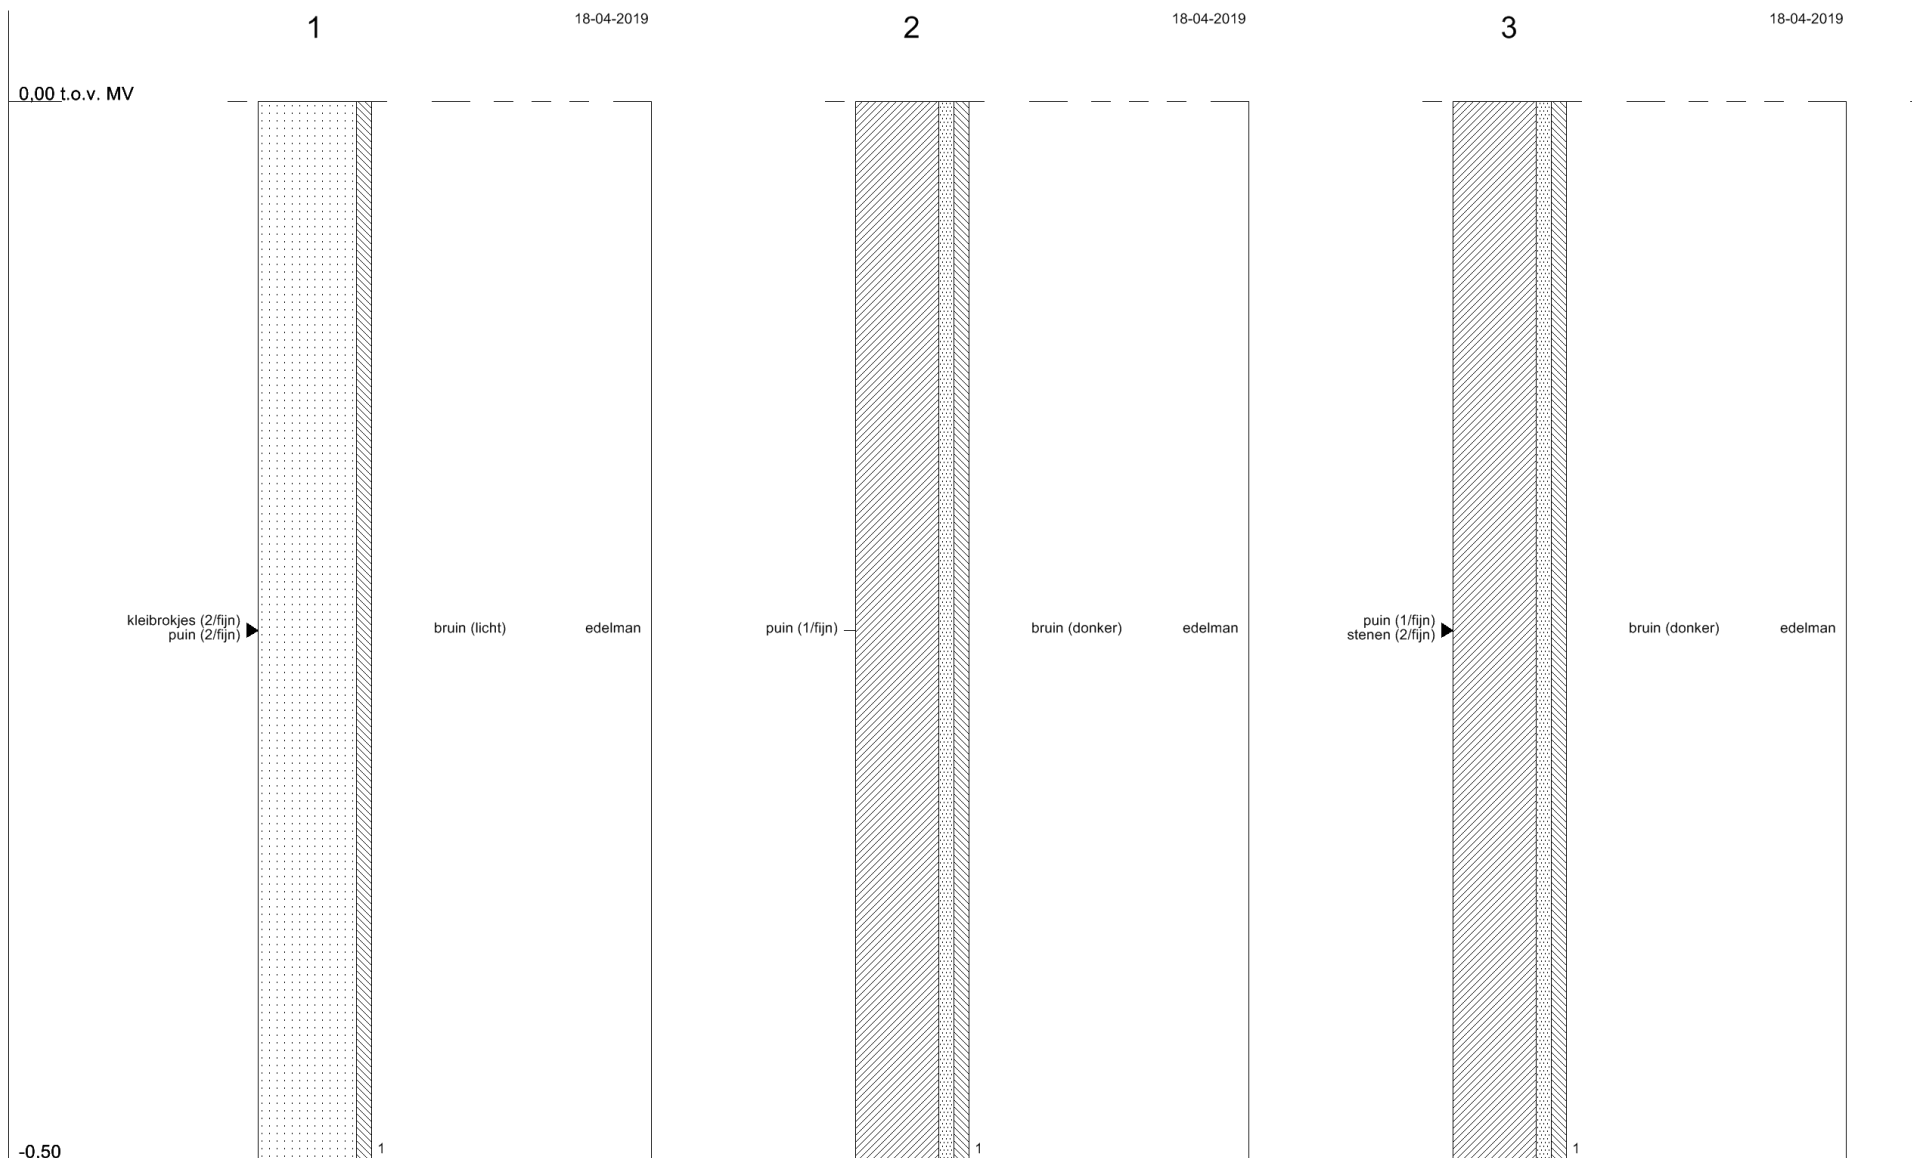
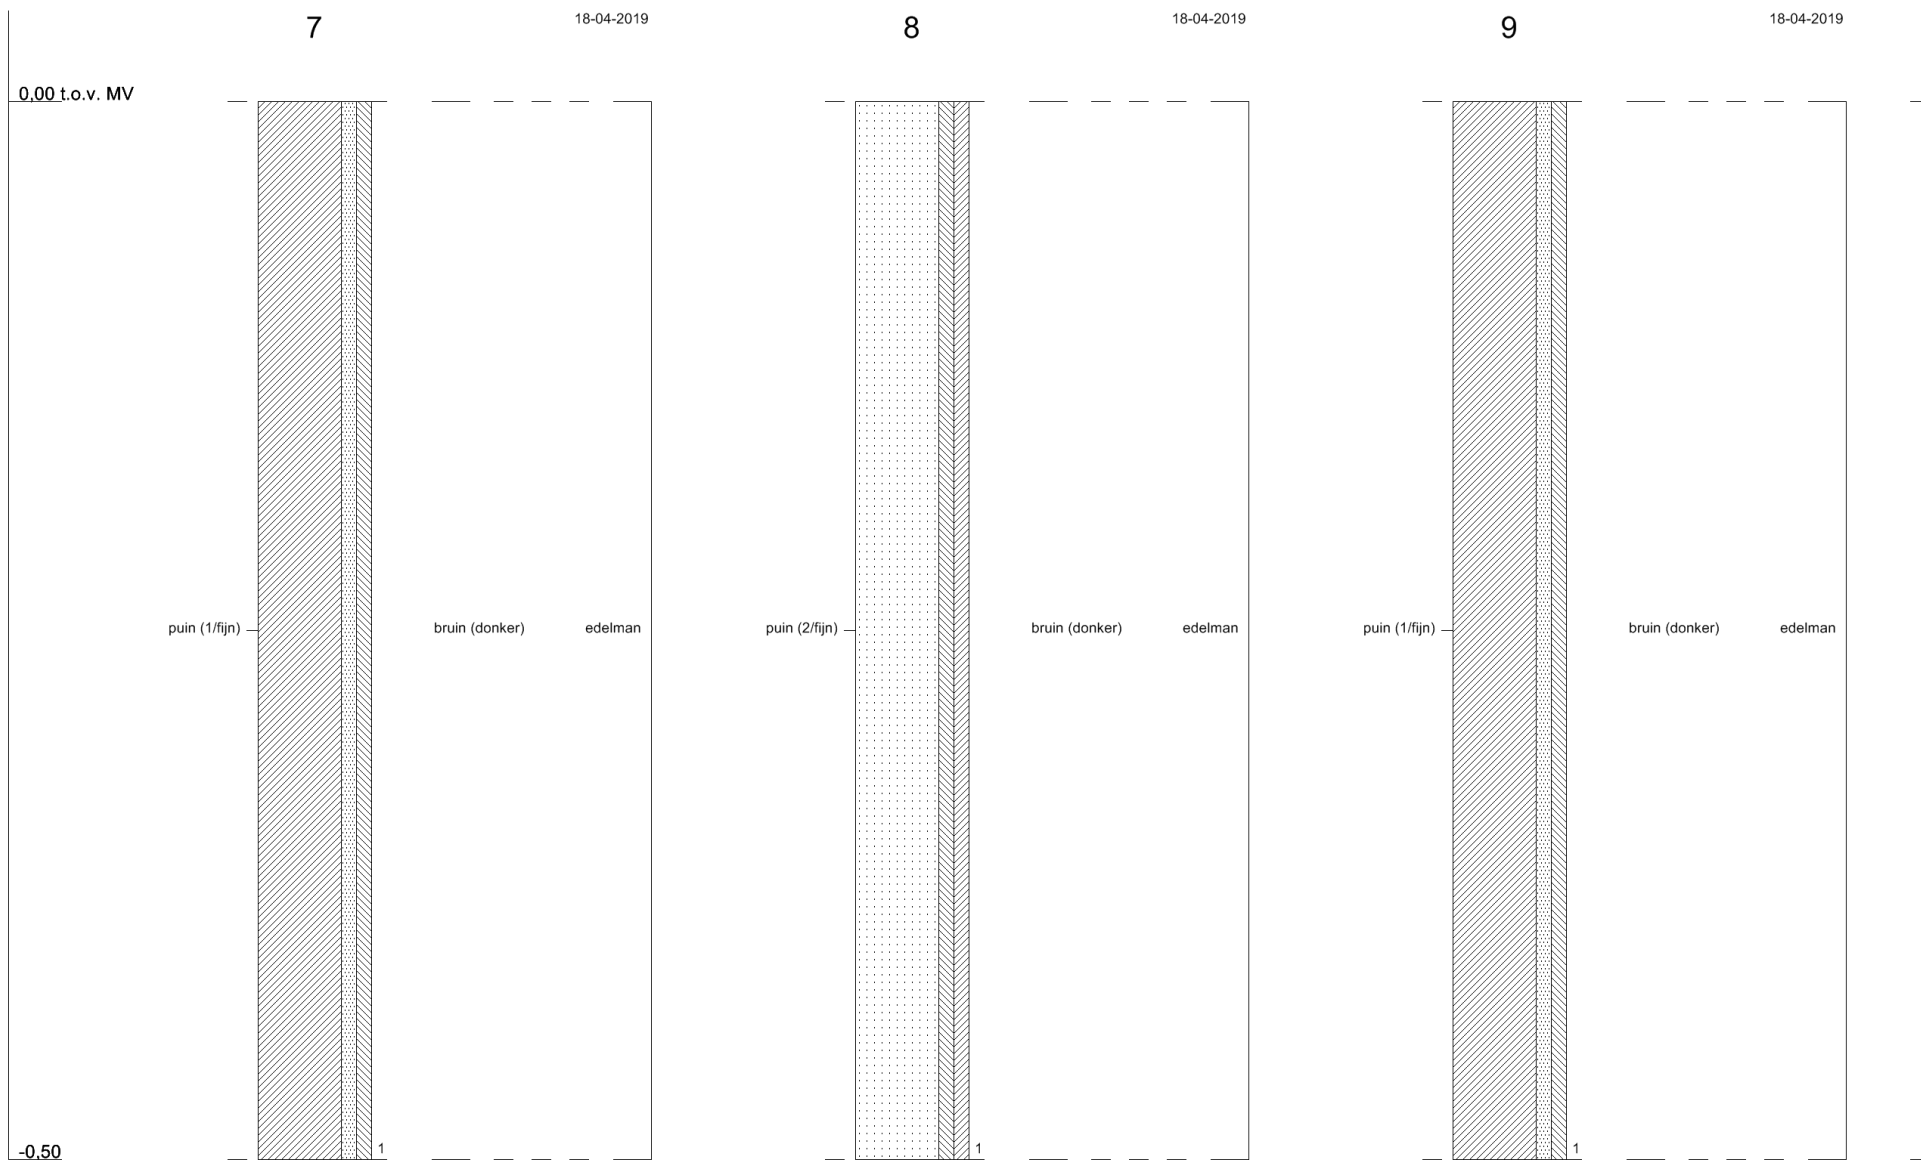
## Boorprofielen

De bodem is opgebouwd uit zand en klei. Tijdens de uitvoering van het veldwerk waren de depots nog aanwezig op de locatie. De boringen voor het verkennend bodemonderzoek zijn ruimtelijk verdeeld over de gehele locatie. Tijdens de veldwerkzaamheden zijn verspreid over de locatie bijmengingen waargenomen van puin. De fractie van het puin komt overeen met de gebruikte dikte van de zeef bij het egaliseren van het terrein. Op verzoek van de opdrachtgever is de puinhoudende grond niet onderzocht op asbest. Dit met de volgende onderbouwing:

Aan de westzijde van de locatie (13 t/m 16) zijn geen waarnemingen gedaan van bodemvreemde materialen. Deze grond is separaat geanalyseerd. Voor details wordt verwezen naar de boorprofielen in bijlage 4.
