## Inleiding

## Verdedigingswerken

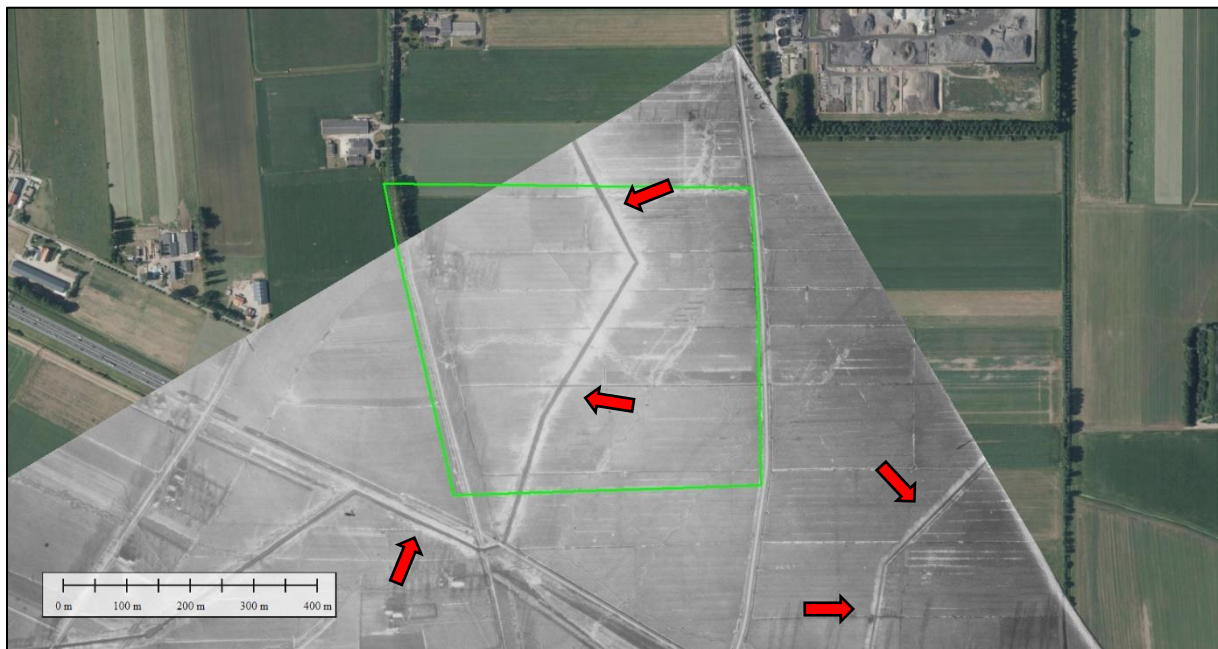
**Figuur 1.** Op luchtfotomateriaal van 25 december 1944 zijn binnen en in de directe omgeving van het projectgebied duidelijk enkele tankgrachten zichtbaar (pijlen, rood). Luchtfotonummer: 4393. Bron: DOTKA.

In de opvolgende dagen werden Duitse krijgsgevangenen door de geallieerden aan het werk gezet om de voornaamste blokkades weer op te ruimen. De Heide Maatschappij, gesubsidieerd door de Nederlandse Dienst Uitvoering Werken, begint vervolgens met het dempen van de tankgrachten. In juni en juli '45 wordt onafgebroken gewerkt aan het dichtgooien van de tankgrachten en loopgraven. Op 28 juli schrijft een ooggetuige hoe er in 'de Oude Steeg' weer een overgang in den weg [komt].<sup>6</sup> Het gaat hier om de tankgracht binnen het projectgebied. Tegenwoordig is de tankgracht niet meer zichtbaar in het landschap van Zevenaar en omgeving.

De tankgracht vormt geen indicatie voor verdacht gebied. De loopgraven en geschutopstellingen bieden indicaties voor verdacht gebied waarin Onontplofte Oorlogsresten aangetroffen kunnen worden.

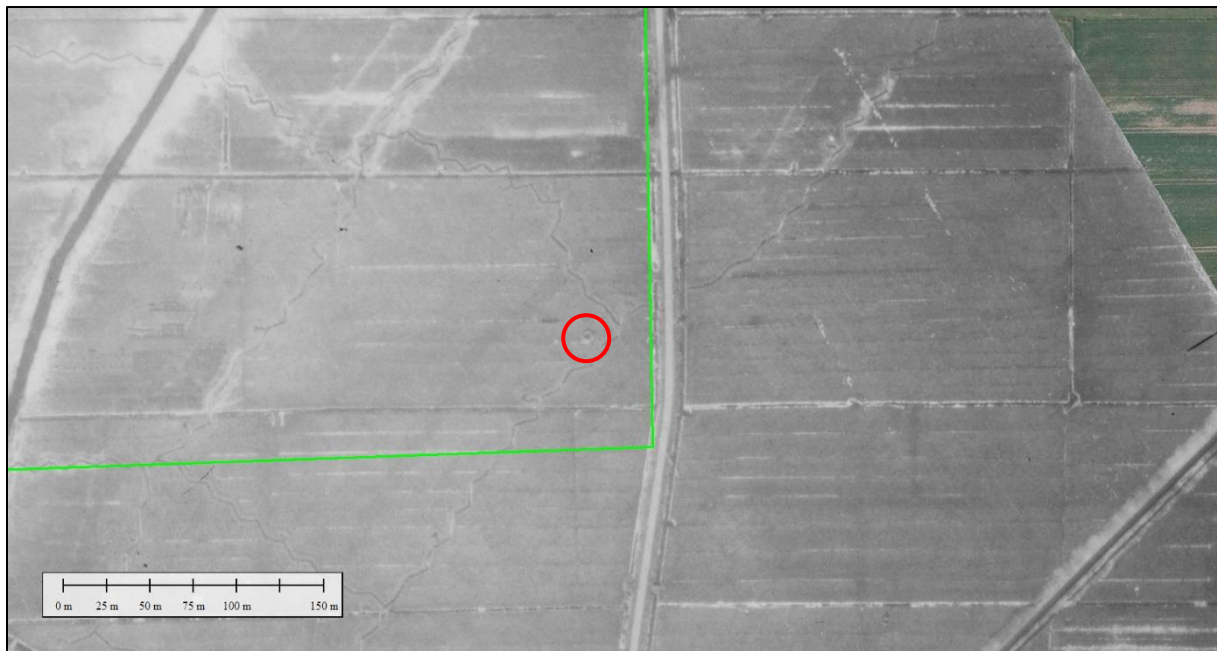
**Figuur 2.** Op het luchtfotomateriaal zijn tevens loopgraven en geschutopstellingen (rood omcirkeld) binnen en in de directe omgeving van het projectgebied zichtbaar.

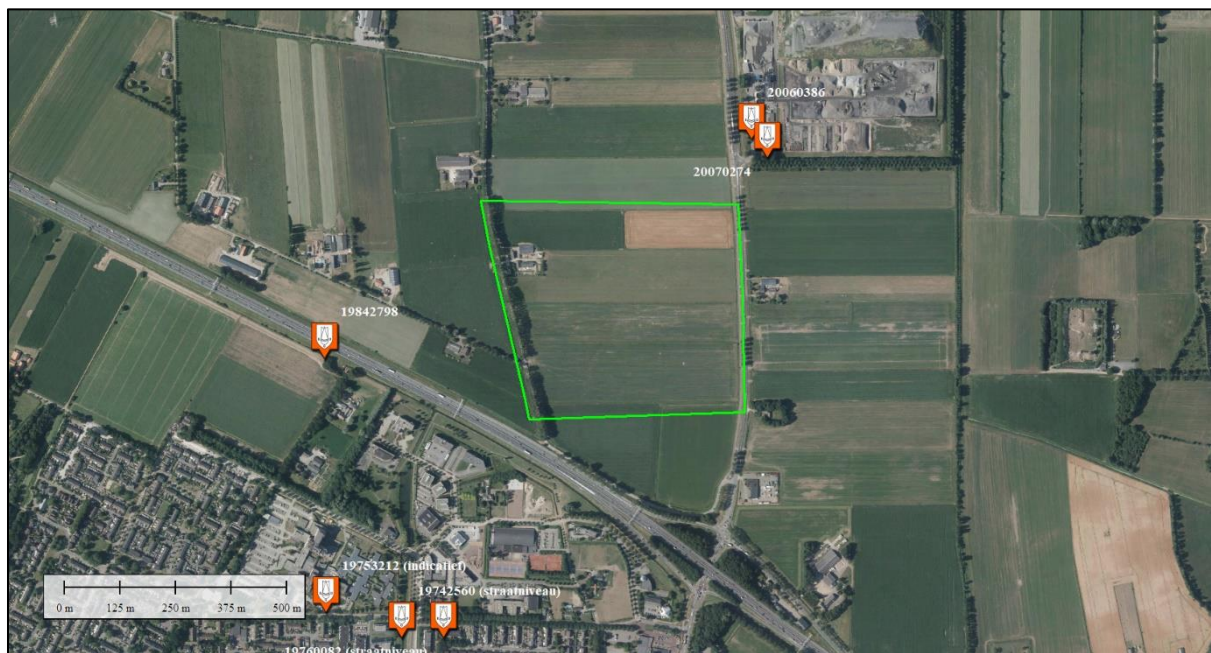
**Figuur 3.** De ruïmingen in de omgeving van het projectgebied.

In de omgeving van het projectgebied zijn naoorlogs enkele Onontplofte Oorlogsresten aangetroffen (zie onderstaande afbeelding). Het betreft hier de volgende ruimingen:
