# Verkennend bodemonderzoek inclusief asbest

Bingerdenseweg 15 te Angerlo

Projectnummer: 2022-0477

Datum: 31 juli 2023

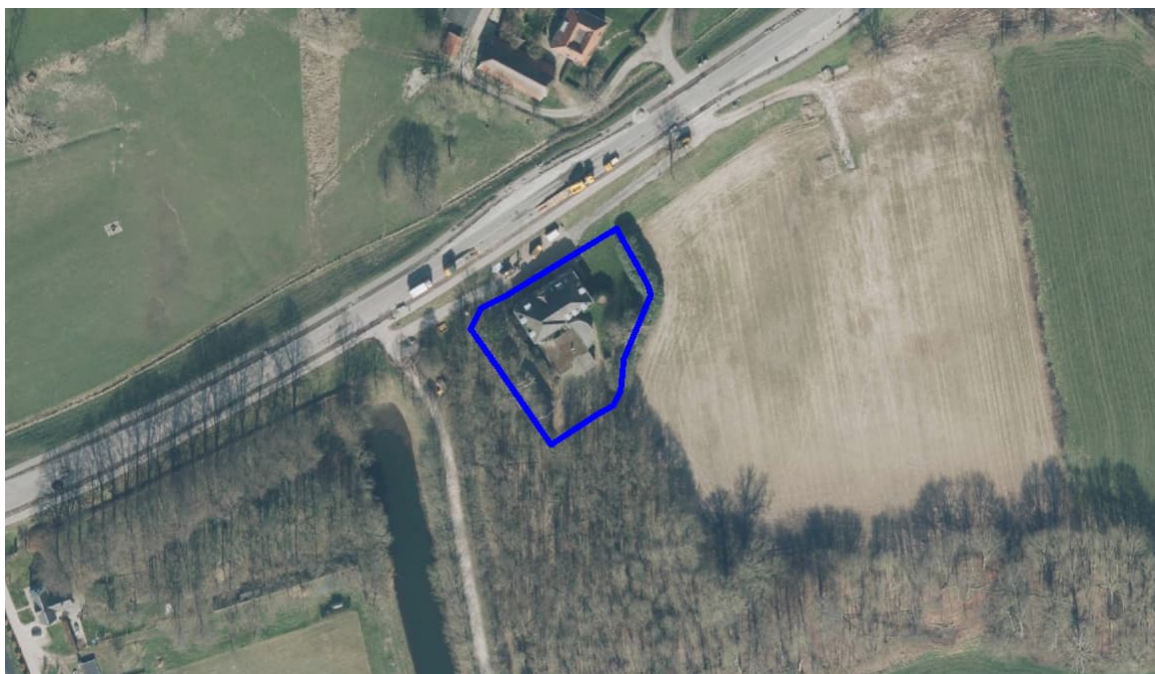
Afbeelding. 1. Situering onderzoekslocatie

De onderzoekslocatie, met een oppervlakte van circa 2.510 m<sup>2</sup> bevindt zich in het buitengebied ten westen van de kern van Angerlo. De onderzoekslocatie is momenteel deels bebouwd en verhard. De situering van de onderzoekslocatie wordt weergegeven in onderstaand figuur. Het voornemen bestaat om de huidige bebouwing om te zetten naar een woonfunctie met één wooneenheid en een kleinschalige B&B/Shortstay.

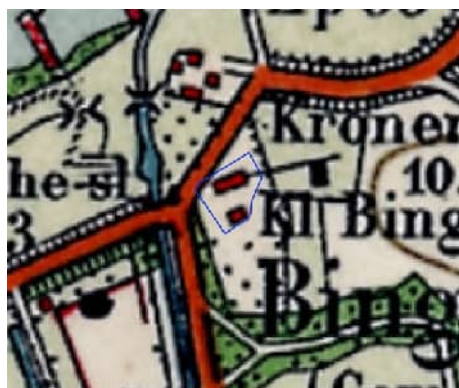
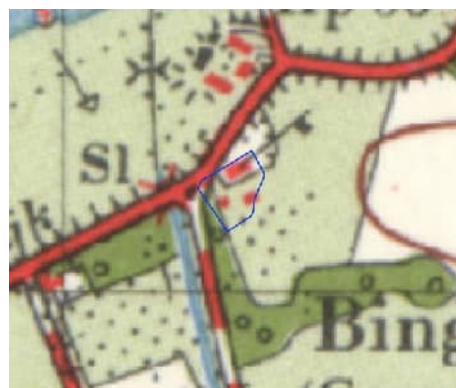
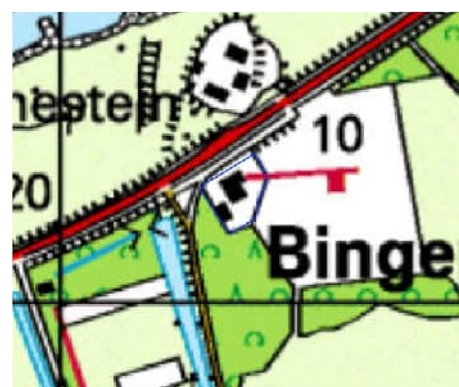
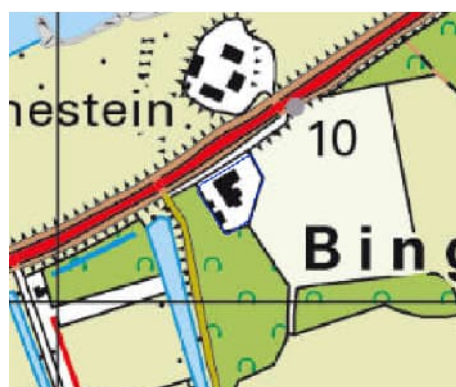
Voor het historisch onderzoek zijn de topografische kaarten van 1890 tot op heden bestudeerd. In onderstaande afbeeldingen zijn van de jaartallen 1931, 1962, 1997, 2021 kaartuitsneden weergegeven (opvolgend).

Op basis van historisch topografische kaarten kan opgemaakt worden dat de onderzoekslocatie voor 1900 al bebouwd was met het huidige pand. Destijds was dit pand in gebruik als gemeentehuis. Tussen 1931 en 1978 is op het zuidelijke deel van de onderzoekslocatie een klein gebouw aanwezig. Vanaf 2006 is zichtbaar dat het pand niet meer in gebruik is als gemeentehuis. Sindsdien is het gebruik en de terreinindeling van de locatie voor zover zichtbaar niet meer significant gewijzigd.
