# *Boominventarisatie*

→ Hoogspanningstracé Zutphen  
Antea Group

| Datum | 29 augustus 2023 |

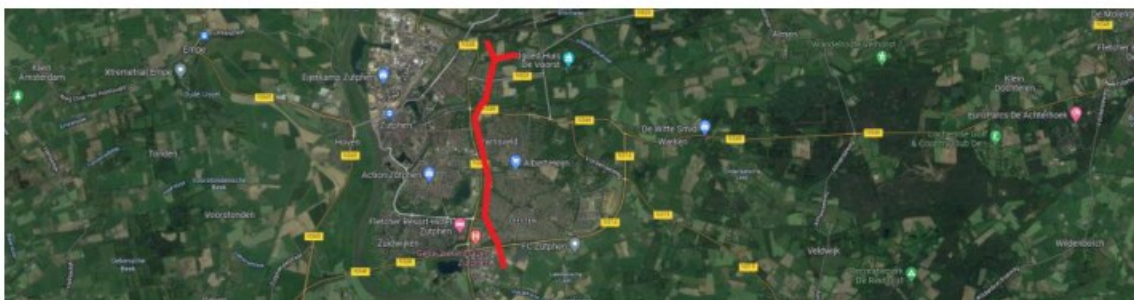
Figuur 1: De rode lijn geeft globaal het geïnventariseerde tracé weer

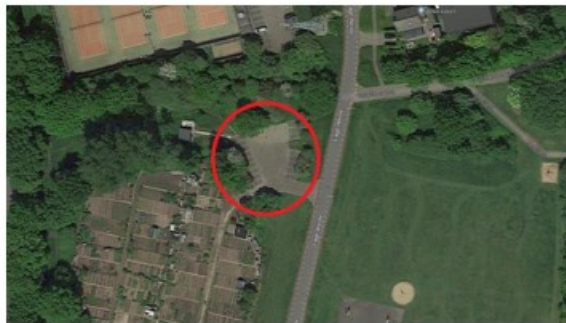
In augustus 2023 heeft een aanvulling van de inventarisatie plaatsgevonden. De globale projectlocatie is weergegeven in figuur 5.

3.4.1 - Figuur 5: Aanvulling inventarisatie augustus 2023
