# Marspoortstraat 5-11 Zutphen

**Bouwhistorische verkenning met waardenstelling**

Bouwhistorische verkenning met  
waardenstelling

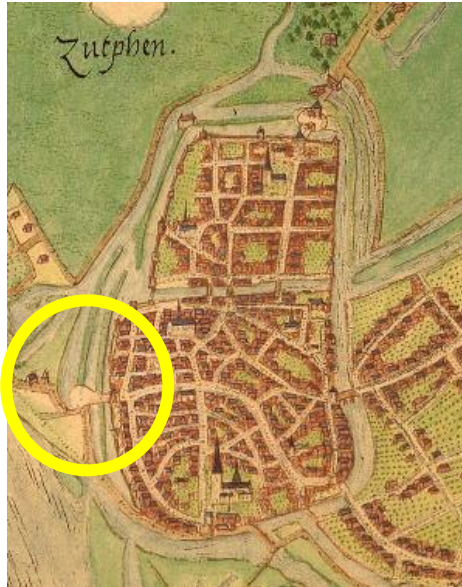
▲ Uitsnede uit de kaart van Jacob van Deventer (ca. 1565) met omcirkeld de locatie met de panden Marspoortstraat 5-11.

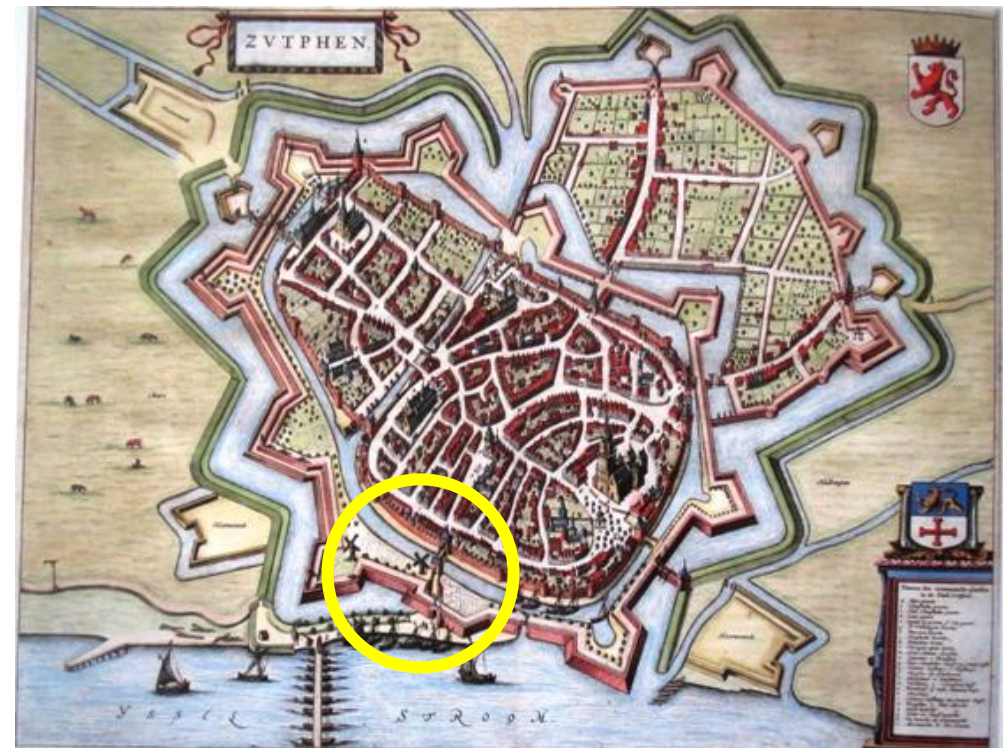
► Uitsnede uit de kaart van Johan Blaeu (1649) met omcirkeld de onderzochte locatie.

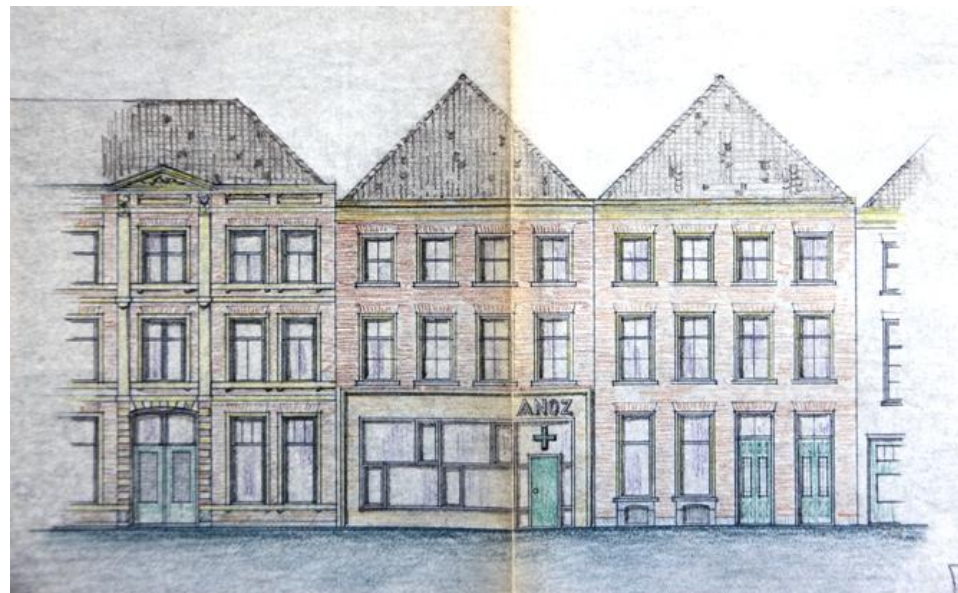
► *Presentatietekening uit 1963 voor de winkelpui van ziekenfonds ANOZ in Marspoortstraat 9. Bron collectie bouwtekeningen RAZ.*

In 1962 is Marspoortstraat 9 voorzien van een enkellaags uitbouw aan de achterzijde, gevolgd door een nieuwe winkelpui in 1963 naar ontwerp van Aug. Jansen. Deze pui werd in 1974 overigens alweer gesloopt ten faveure van een wat bleke reconstructie van de oudere situatie met drie schuifvensters en een voordeur met bovenlicht. Alles gemetseld met een historiserend bedoelde machinale handvorm baksteen. Gelijktijdig werd het dubbele woonhuis Marspoortstraat 5-7 bij het kantoor van de ANOZ getrokken, waarbij met de zelfde machinale handvormsteen de achtergevel van dat pand werd gereconstrueerd. De dubbele entree voor de woningen werd aangepast tot een dubbele deur, waarbij de tussenstijl werd verwijderd en de deuren vernieuwd. In 1988 werd deze entree nogmaals aangepast en voorzien van een glazen pui. De paneeldeuren uit 1974 werden hierbij naar binnen open gezet.

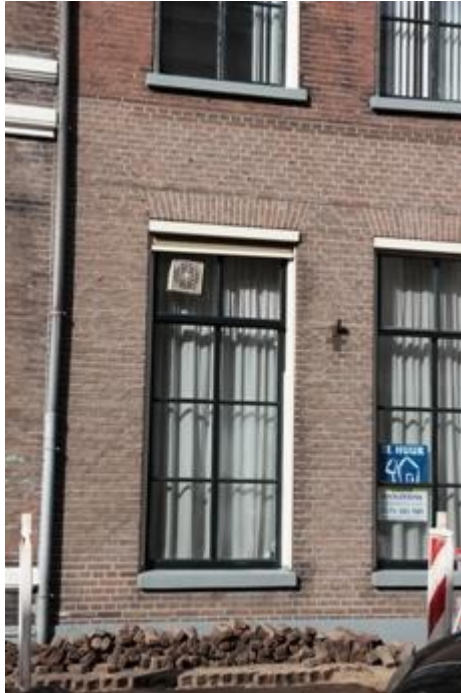
▲ De gevel van Marspoortstraat 9 is in 1974 op de begane grond gereconstrueerd

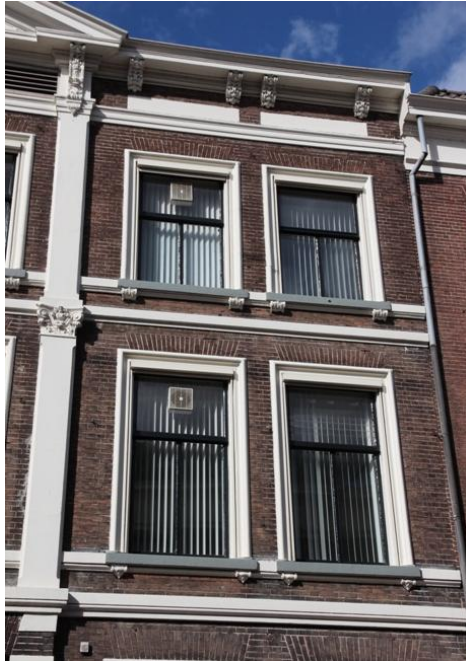
Vijf vensterassen breed pand met een gemetselde voorgevel van drie bouwlagen hoog en voorzien van een zolder. Het pand is gedeeltelijk onderkelderd, maar de kelderruimten zijn niet toegankelijk. De gevel is overwegend gemetseld in staand verband om in de muurdammen goed uit te kunnen komen en is grotendeels nog in het bezit van het oorspronkelijke voegwerk.

De gevel is symmetrisch opgebouwd en staat op een gepleisterde plint met geprofileerde bovenrand en heeft in het midden een risalerende (naar voren gebouwde) entreetravee. De doorgang is rondom geaccentueerd met spekbanden, waarop een gestapelde pilasterorde met korintische en dorische kapitelen staat, bekroond met een fronton ter hoogte van de zolder. De middelste travee wordt geflankeerd door steeds twee schuifvensters die zijn voorzien van een geprofileerde architraaflijst en waarin zogenaamde T-ramen zijn gevat: de schuivende onderramen hebben een verticale roede, die de bovenramen niet hebben. De vensters in de middelste travee zijn daarbij wat breder uitgevoerd en zijn in tegenstelling tot de flankerende vensters voorzien van onderramen met een brede, empire middenstijl. In de bovenramen van een aantal vensters zijn ruitventilatoren aangebracht. Alle vensters worden aan de bovenzijde ontlast door middel van een anderhalf steens strekse boog. Aan de onderzijde zijn gepleisterde, stenen lekdorpels

toegepast. Of deze zijn gemetseld of dat hiervoor natuursteen is gebruikt kon door verflagen niet worden vastgesteld. De dorpels worden “ondersteund” door versierde consoles, op de begane grond zijn deze forser uitgevoerd dan op de etages. De onderdorpels zijn onderling verbonden met een terugliggende lijst. De vensters zijn in het verleden voorzien van oprolbare

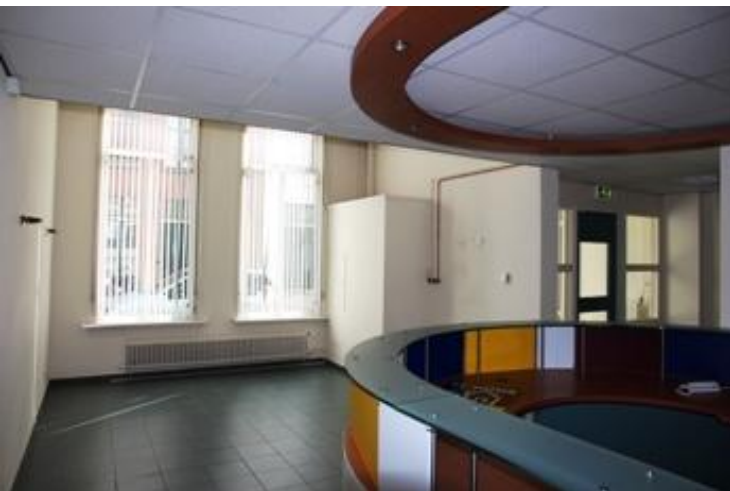
De *achtergevel* is een in tegenstelling tot de voorgevel vier vensterassen brede bakstenen gevel van drie bouwlagen hoog en is geheel in kruisverband gemetseld. De gevel is vermoedelijk bij oplevering met een zeer dunne, rode sauslaag beschilderd, hetgeen een zeer homogeen gevelbeeld oplevert. De gevel heeft een duidelijke overgang tussen de begane grond en het metselwerk van de eerste en tweede verdieping. Het metselwerk van de gevel is op de begane grond in 1974 geheel vernieuwd en het materiaal- en kleurverschil is na veertig jaar nog steeds goed zichtbaar.

De gevelopeningen hebben op de begane grond achtruits schuifvensters, deels voorzien van voorzetruiten, de middelste openingen zijn naar onderen verlengd tot deuren met vierruits bovenlichten boven een kalf. Geheel rechts is een airco-unit gemonteerd. Alle vensters in de achtergevel hebben een gepleisterde onderdorpel en een anderhalf steens strekse boog als ontlastend element. De vensters op de eerste verdieping zijn als zesruits schuifvensters uitgevoerd, op de tweede verdieping als vierruits schuifvensters. De gevel wordt aan de bovenzijde afgesloten met een hoofdgewel bestaande uit een houten architraaf, vlak houten fries en een geprofileerde bakgoot als kroonlijst. Uit het platte dak boven de dakvlakken

steekt een forse aluminium uitstroomopening uit van de luchtbehandelings en verwarmingsinstallatie.

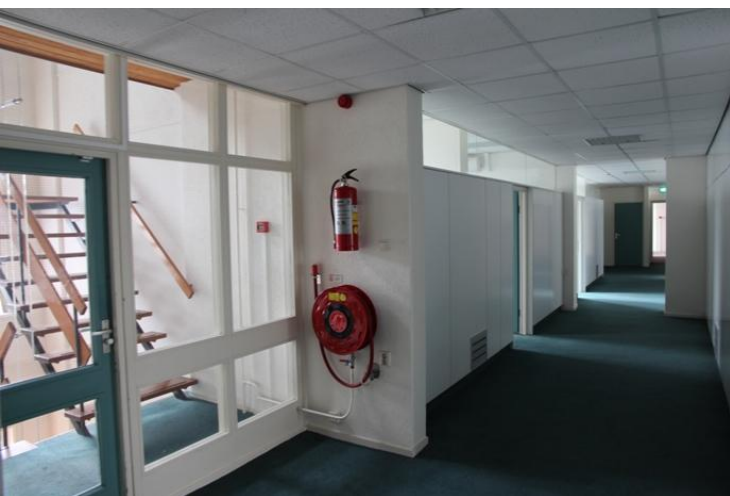
De begane grond is toegankelijk via een centraal gesitueerde entree. In deze entree hangen twee historiserend vormgegeven hoge paneeldeuren uit 1974. Na een houten tocht-pui wordt de begane grond bereikt. Aan de linkerzijde een tweetal ruimten achter elkaar met ertussen een toiletgroep. Aan de rechterzijde is een grote ontvangstruimte aan de voorzijde en een werkruimte aan de achterzijde gesitueerd. Historische schuifvensters zorgen voor daglichttoetreding van de diverse vertrekken. De ramen zijn deels voorzien van voorzetbeglazing aan de binnenzijde. Een deur in de rechter bouwmuur geeft vanuit de ruimte rechtsvoor toegang tot de begane grond van Marspoortstraat 9. Aan de achterzijde, links van het midden is een achteringang met een trappenhuis gesitueerd. Het is een open, stalen bordestrap met hardhouten treden, geplaatst in 1974. Alle ruimten zijn gestuct, danwel met modern plaatmateriaal afgewerkt. De plafonds zijn met moderne, verlaagde systeemplafonds afgewerkt, van historische constructies, dan wel afwerkingen of betimmeringen, is niets zichtbaar en bleef voor zover bekend niets bewaard.

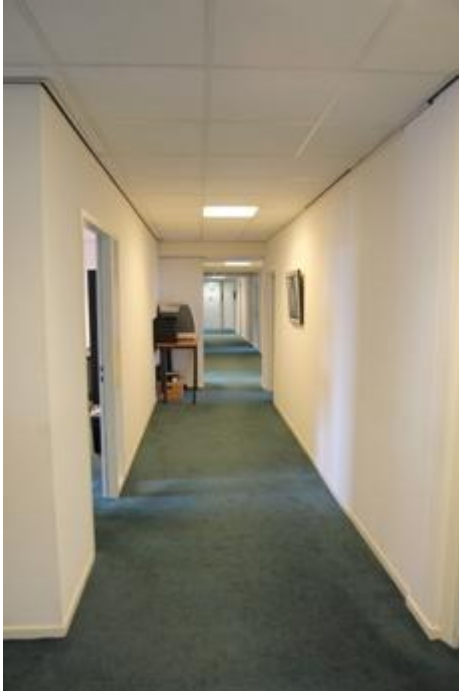
▲ De gang op de tweede verdieping richting Marspoortstraat 11.

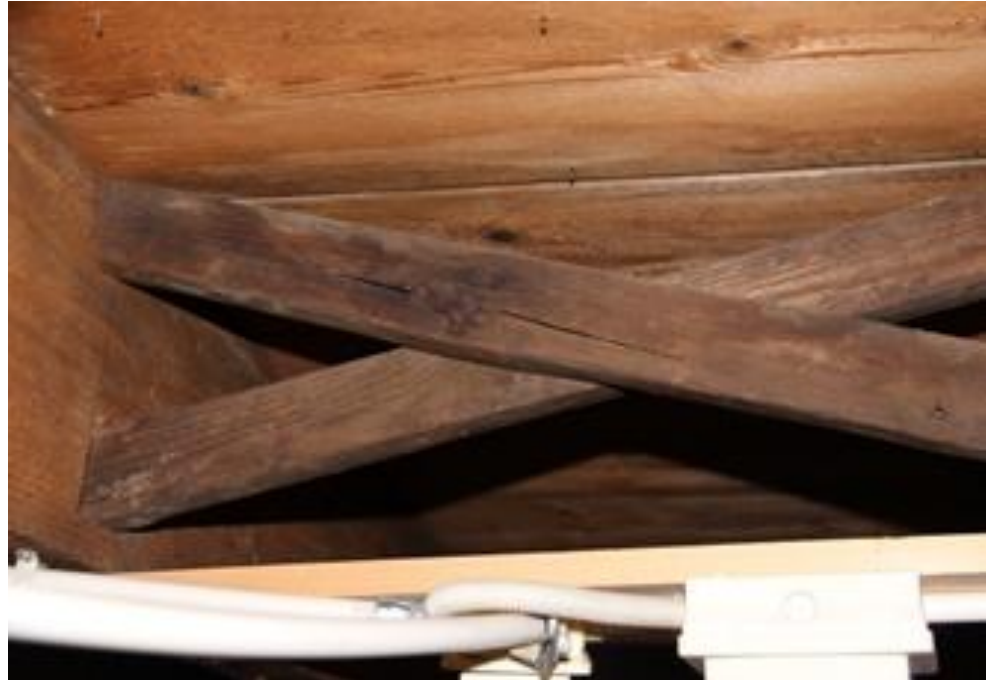
▲ Historische stucplafonds zijn niet meer aanwezig. Daardoor kan wel de historische vloerconstructie goed worden bekeken. Om de vloerbalken te stabiliseren zijn tijdens de bouw in 1870 andreaskruizen tussen de balken gespijkerd met gesmede spijkers.

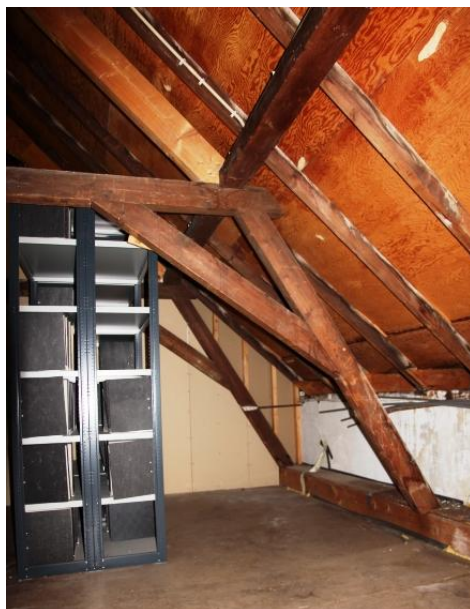
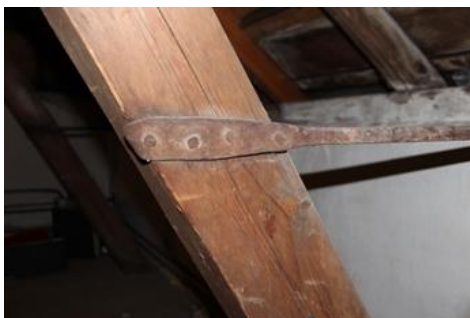
▲ De blokkeelankers dateren uit de bouwtijd en zijn met gesmede spijkers aan de spantbenen bevestigd.

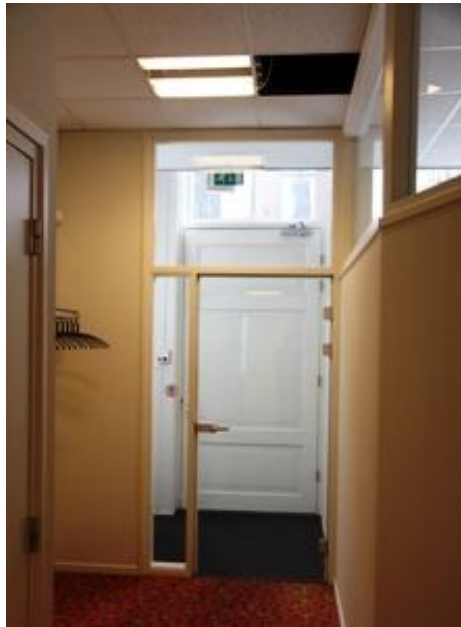
▲ De entree op de begane grond is in 2007 met moderne tussenwanden ingedeeld. De voordeur is in 1974 geplaatst..

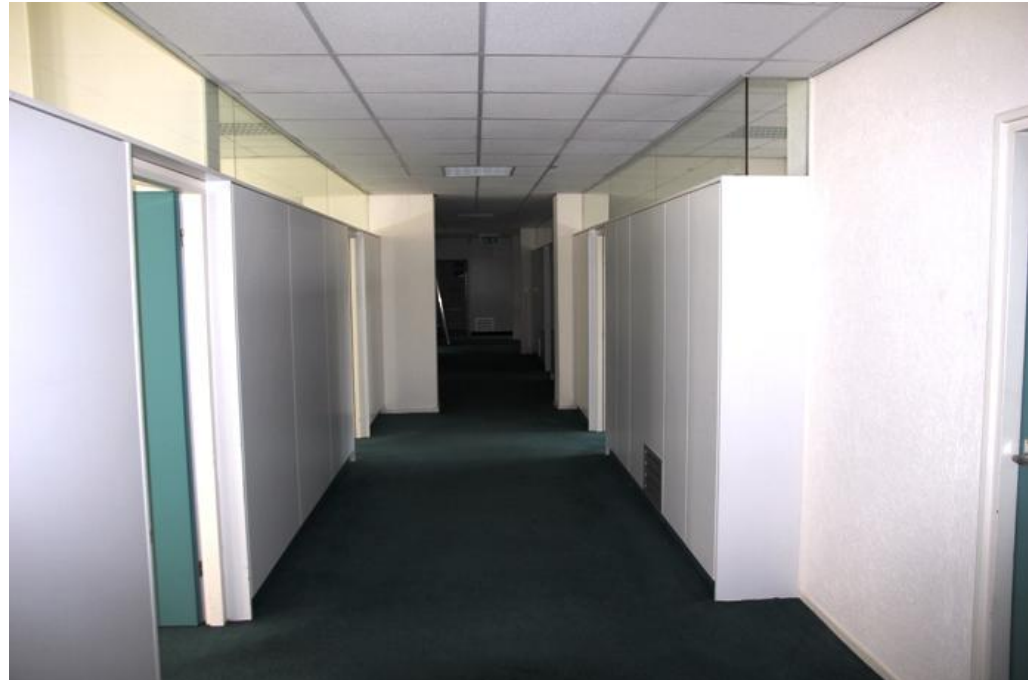
eerste verdieping zijn als zesruits schuifvensters uitgevoerd, op de tweede verdieping als vierruits schuifvensters. De twee linker vensters op de eerste en tweede verdieping zijn in verband met erachter gesitueerde toiletgroepen, in 1974 dichtgemetseld. Op de begane

grond en op de eerste verdieping zijn links airco-units in de gevel opgenomen. Op de eerste verdieping is deze opgenomen binnen de kaders van een in 1974 dichtgemetseld venster, op zolderniveau is in de borstwering een brede uitstroombopening opgenomen. De gevel wordt aan de bovenzijde afgesloten met een bakgoot op geprofileerde klossen. In het achterste dakvlak is een modern dakvenster opgenomen.

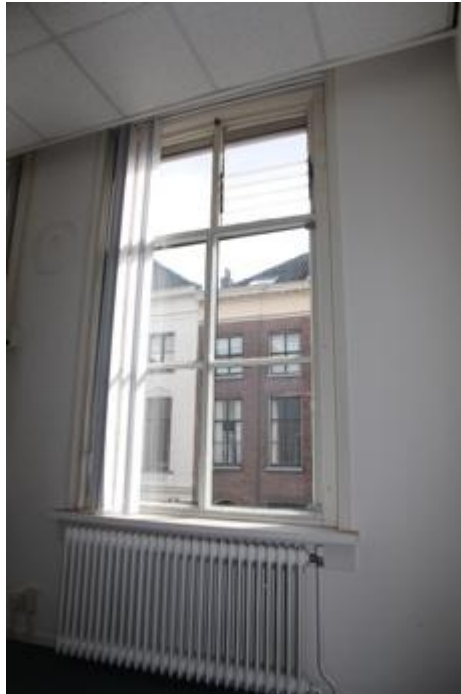
▲ Venster op de eerste verdieping aan de straatzijde. Oude betimmeringen zijn in het verleden verwijderd.

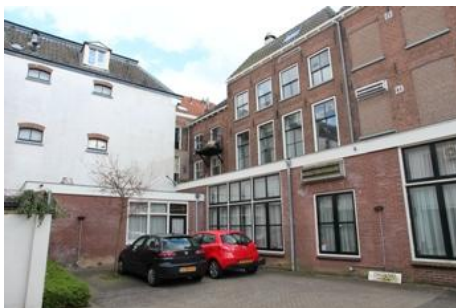
De gevelopeningen hebben op de begane grond achtruits schuifvensters, deels voorzien van voorzetruit, de rechter opening is in 1911 naar onderen verlengd om als voordeur te functioneren met tweeruits bovenlicht boven een geprofileerd kalf. In de plint onder de vensters zijn drie omstucte kelderlichten met ijzeren roosterwerk in houten ramen opgenomen. Alle vensters in de gevel hebben een gepleisterde onderdorpel en een anderhalf steens strekse boog als ontlastend element. De vensters op de eerste verdieping zijn als zesruits schuifvensters uitgevoerd, op de tweede verdieping als vierruits schuifvensters. Alle vensters zijn voorzien van screens die op de kozijnen zijn bevestigd. In de bovenramen van een aantal vensters zijn ruitventilatoren aangebracht. De gevel wordt aan de bovenzijde afgesloten met een hoofdgewel bestaande uit een houten architraaf, vlak houten fries en een geprofileerde bakgoot als kroonlijst. Rechts in het fries is een ventilatiestrook opgenomen. Het dakvlak boven het hoofdgewel is belegd met grijs gesmoorde oude holle pannen.

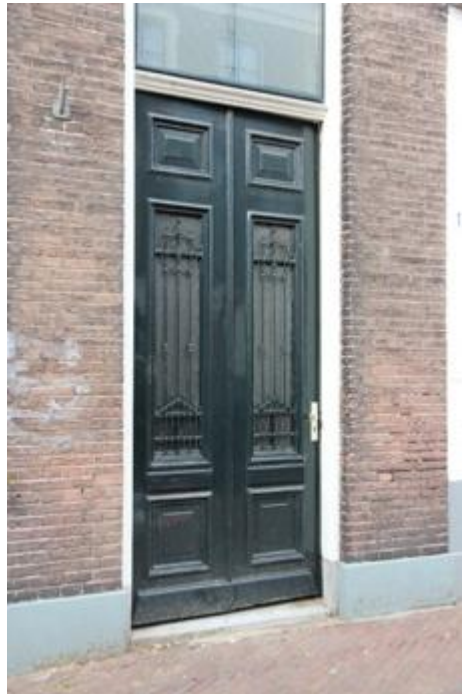
De *achtergevel* is een vier vensterassen brede bakstenen gevel van drie bouwlagen hoog en is geheel in kruisverband gemetseld. De gevel is op de begane grond voorzien van een vlak gedekte, enkellaags uitbouw uit 1981. Alle vensters van de eerste en tweede verdieping hebben een gepleisterde onderdorpel en een anderhalf steens strekse boog als ontlastend element. De vensters op de eerste verdieping zijn als zesruits schuifvensters uitgevoerd, op de tweede verdieping als vierruits schuifvensters. Op zolderniveau is in de borstwering een brede uitstroomopening van de luchtbehandelings cq. airconditioning opgenomen. De gevel wordt aan de bovenzijde afgesloten met een bakgoot op geprofileerde klossen. In het achterste dakvlak is een modern dakvenster opgenomen.

Uit het platte dak boven de dakvlakken steekt een forse aluminium uitstroomopening uit van de luchtbehandelings en verwarmingsinstallatie.

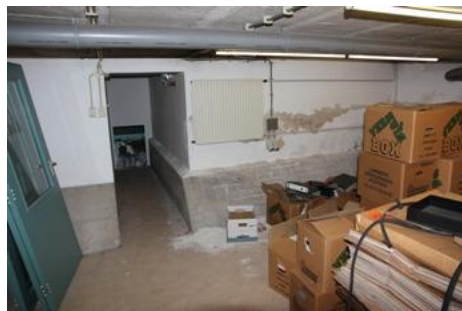
nummer 9. De kelder heeft gepleisterde bakstenen muren. Het kelderdek is een recent uitgevoerde betonnen systeemvloer. De vloer is eveneens uitgevoerd in beton en bij het verlagen van de vloer ingestort in de fundering van de dragende muren. Dit is herkenbaar aan de schuine opstortingen die de oude gemetselde funderingen markeren.

De begane grond van Marspoortstraat 11 wordt bereikt via een historische paneeldeur met smeedwerk voor de middelste glaspanelen. Deze geeft toegang tot een hal rechtsvoor van waar met een lift de bovengelegen etages kunnen worden bereikt. Een moderne opdekdeur voert naar een recent afgescheiden gang die om de lift heen naar het trappenhuis achter de lift voert. Daar is behalve het trappenhuis het kantoor op de begane grond toegankelijk en voert een bakstenen trap naar de kelder. De ruimtelijke indeling van het kantoor is na 1981 tot stand gekomen, de huidige plattegrond is in 2000 en 2007 gerealiseerd. Alle ruimten zijn gestuct, danwel met modern plaatmateriaal afgewerkt. De plafonds zijn met moderne systeemplafonds verlaagd. Van historische constructies, dan wel afwerkingen of betimmeringen, is niets zichtbaar. Bij inspectie boven het verlaagde plafond bleek een zwaar beschadigd fragment van een historisch stucplafond boven de centrale oveloop bewaard gebleven te zijn. In de overige ruimten bleef voor zover bekend niets bewaard. Er zijn nog enkele muurdammen aanwezig die constructief verwijzen naar de vroegere huisindeling. Binnendoor is de begane grond van Marspoortstraat 9 en van nummer 5-7 te bereiken. Aan de achterzijde en rechtsachter is een moderne,

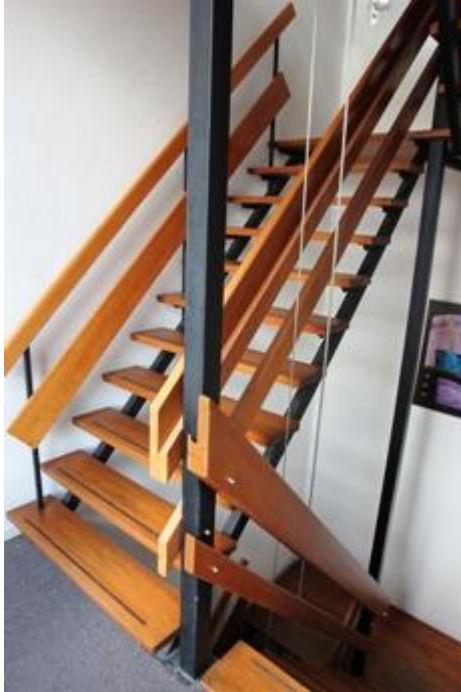
▲ In Marspoortstraat 11 is tijdens de verbouwing in 1981 een nieuw trappenhuis geplaatst.

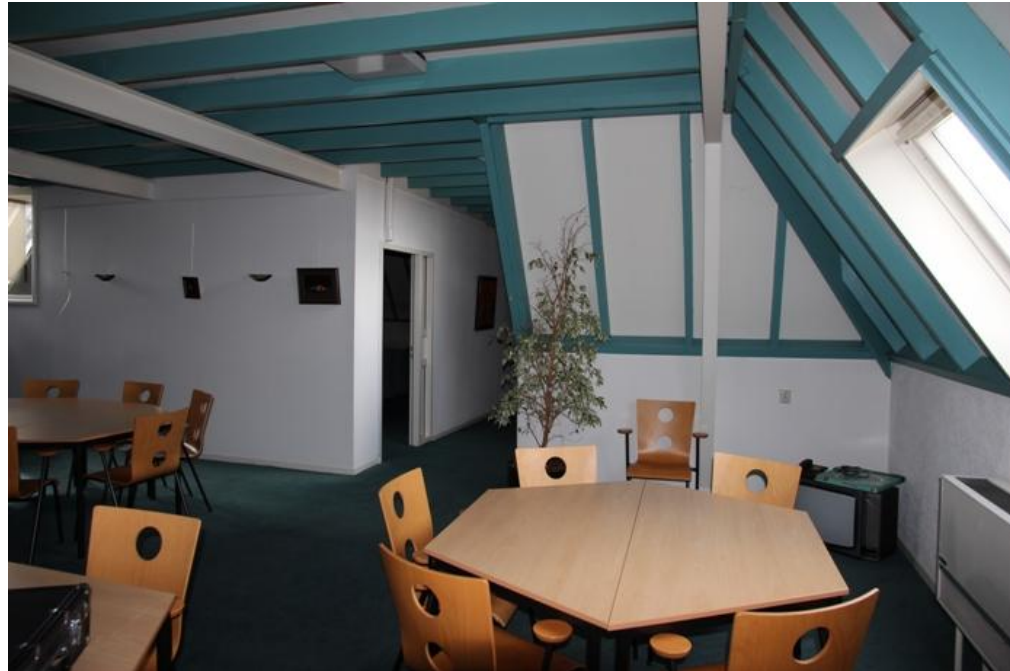
De zolder is in 1981 en later geheel nieuw vormgegeven en ingedeeld. De oude kapconstructie is in genoemd jaar integraal vervangen door een constructie met stalen spanten en nieuwe gordingen en daksporen. Er is toen een grote ongedeelde ruimte gecreëerd ten behoeve van een kantine voor de medewerkers. Links voert een doorgang naar de zolder van Marspoortstraat 9. Raamkozijnen bij de voor- en achterzijde in de zakgoten tussen beide panden zorgen voor daglichttoetreding.
