VERKENNEND ONDERZOEK ASBEST IN  
BODEM

BREEGRAVEN 101-115

TE WARNSVELD

| <b>Rapportnummer</b> | 14691.009 |

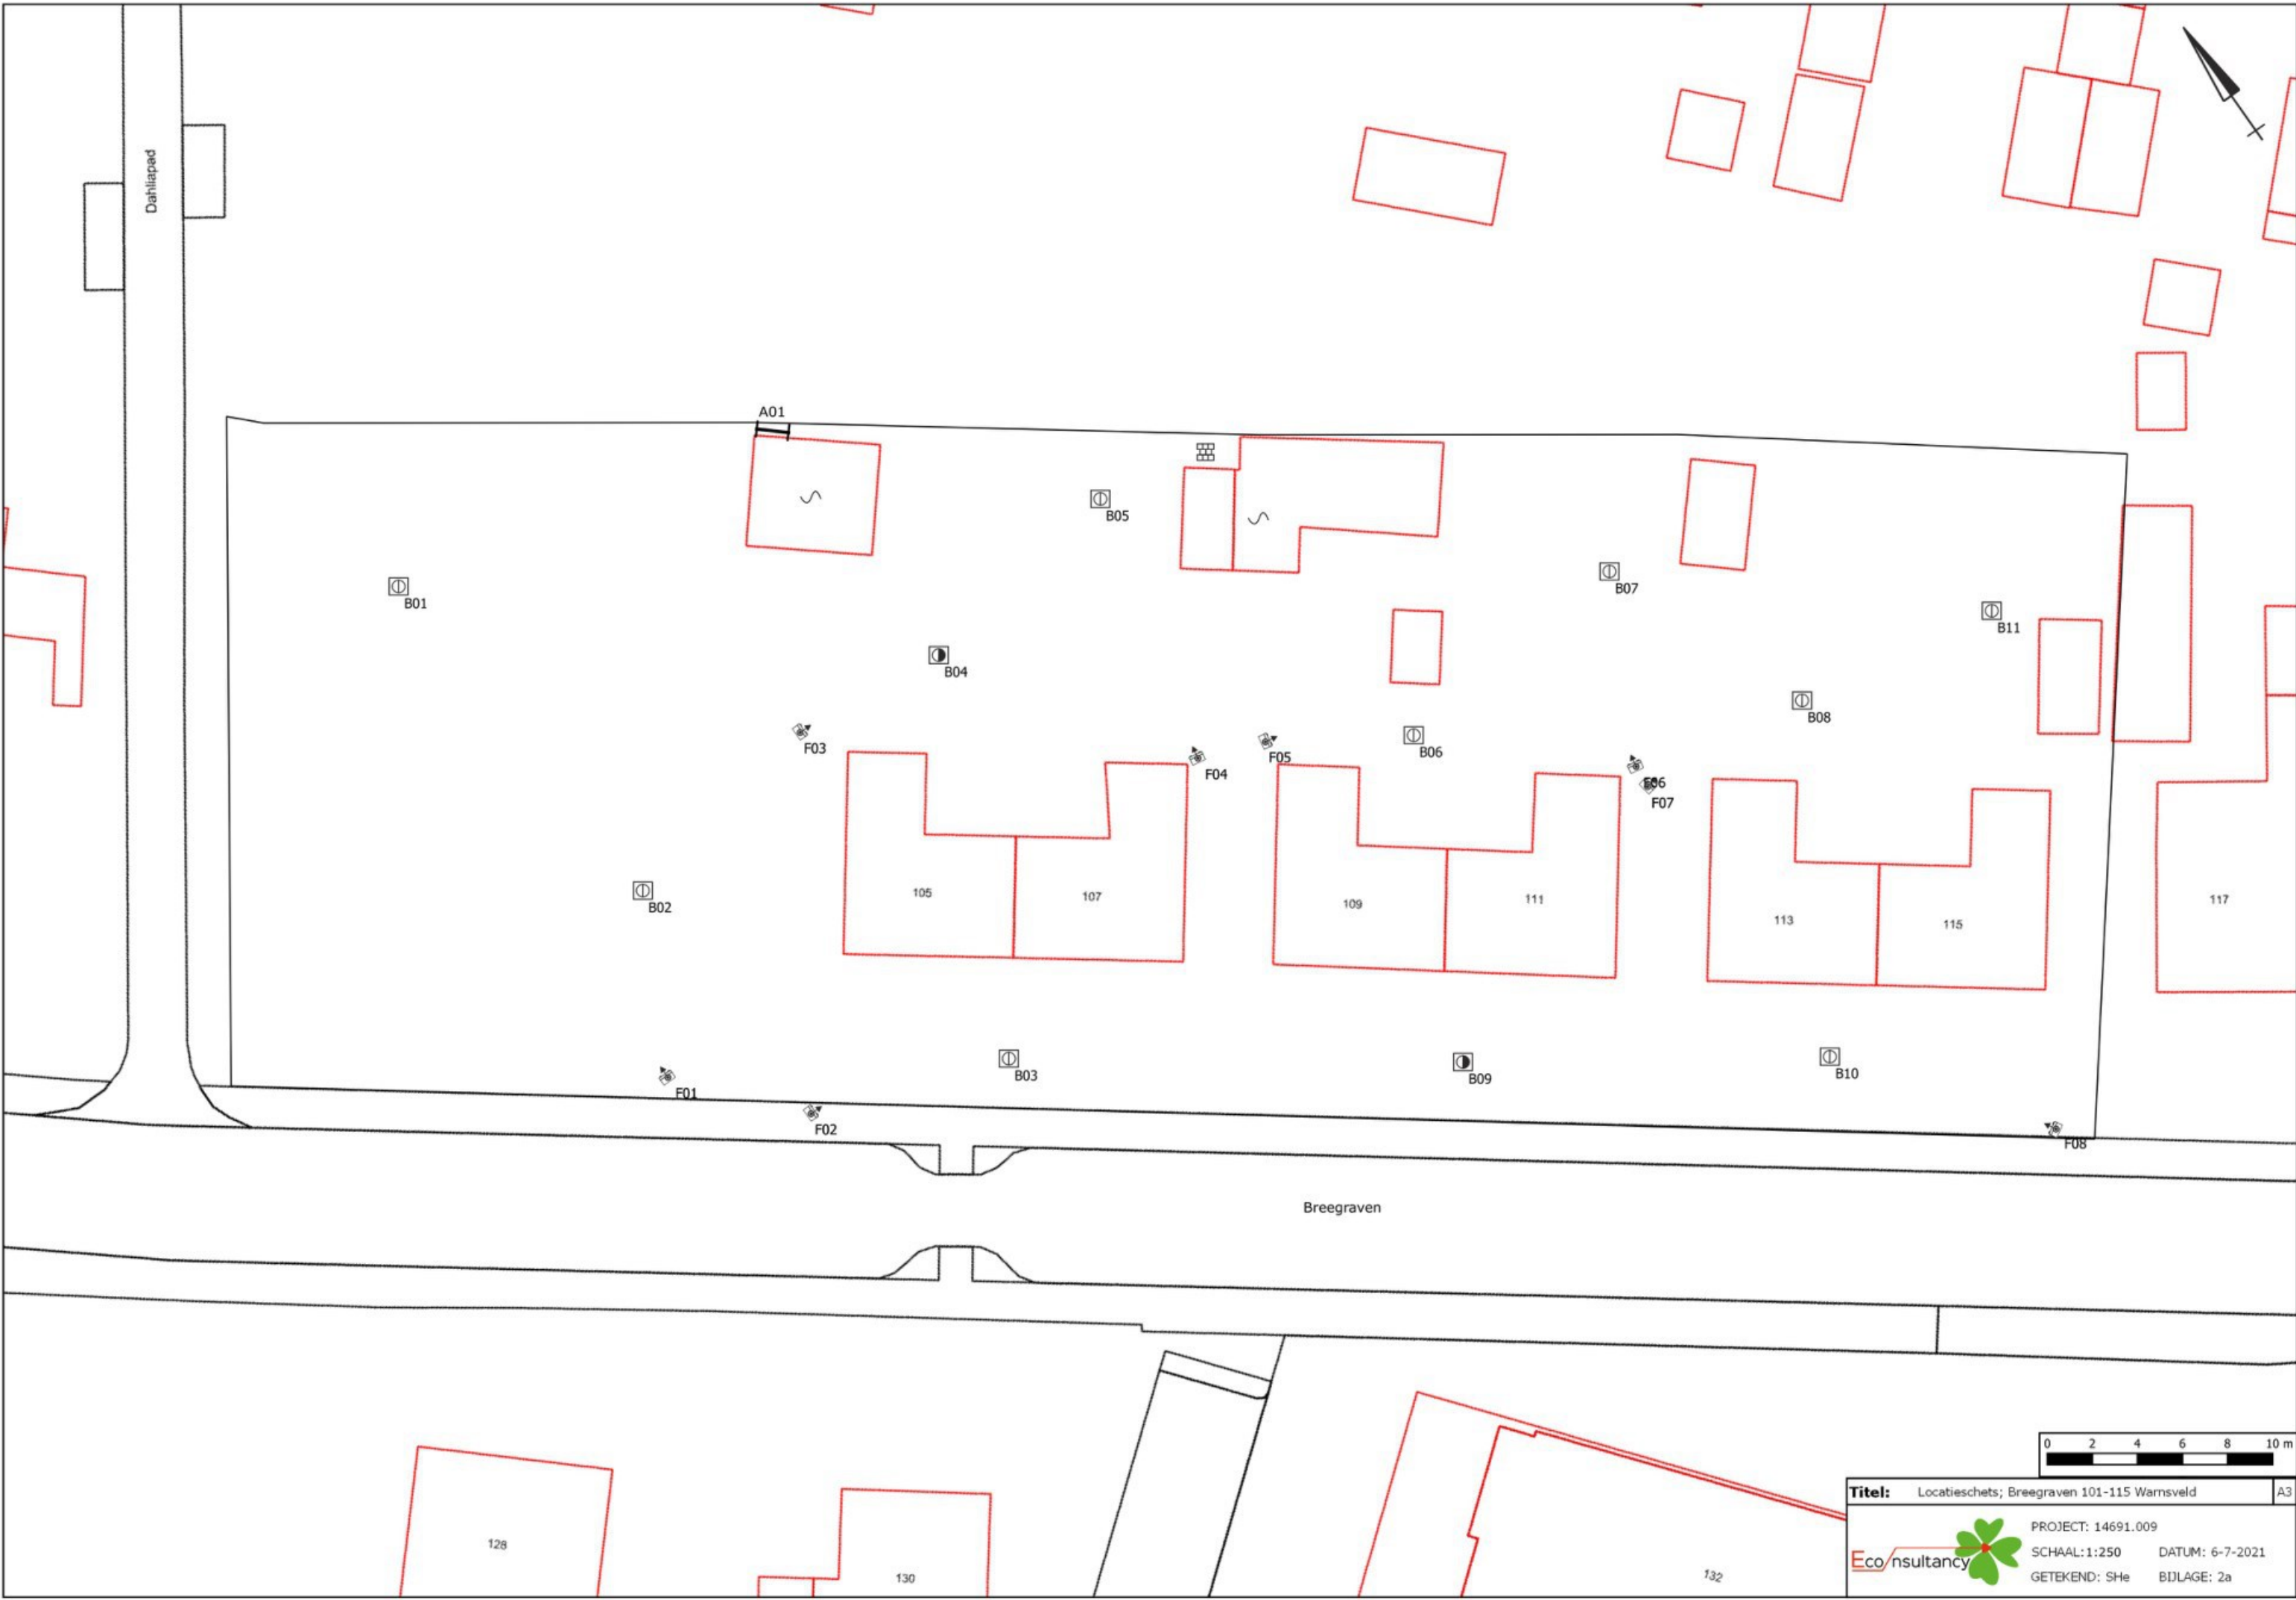
## **Bijlage 2a Locatieschets**

In bijlage 2a is de huidige situatie op een locatieschets weergegeven. Bijlage 2b bevat enkele foto's van de onderzoekslocatie.

Ten behoeve van het onderzoek is de onderzoekslocatie verdeeld in 2 deellocaties. Het totale aantal boringen is overeenkomstig de betreffende onderzoeksstrategieën verdeeld over beide deellocaties. Deellocatie A betreft de druppelzone van de schuur achter Breegraven 105. Deellocatie B betreft de overige terreindelen.

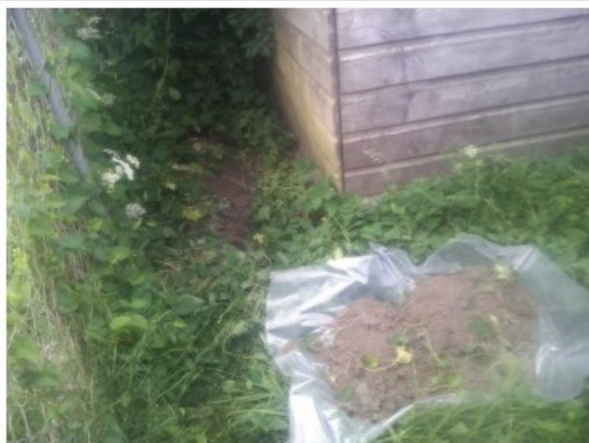
| Gat/boring | Einddiepte boring (m -mv) | Traject (m -mv) | Waargenomen verontreinigingen |
|---|---|---|---|
| A01 | 0,10 | 0,00 - 0,10 | zwak baksteenhoudend, zwak plastichoudend, zwak betonhoudend |

Foto 1. Asbestinspectiegat en opgegraven materiaal gat A1

| (Meng)-monster | Traject (m -mv) | Asbestgehalte (< 20 mm) |
|---|---|---|
| ASB-M4 | A01 (0,00-0,10) | 13 mg/kg d.s |

Er is in de bodem asbest aangetroffen in het monster van de fijne fractie (<20 mm) (13 mg/kg d.s.). Dit gehalte bevindt zich echter onder de helft van de hergebruikswaarde.

De vooraf gestelde hypothese, dat de onderzoekslocatie als "plaatselijk verdacht" dient te worden beschouwd wordt, op basis van de onderzoeksresultaten, niet geheel bevestigd. Echter, gezien de aangetroffen asbestgehalten bestaat volgens Econsultancy géén reden een nader onderzoek asbest op de locatie uit te voeren.

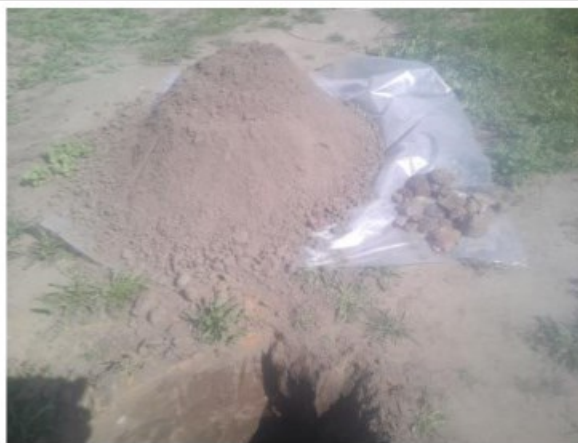
| Gat/boring | Einddiepte boring (m -mv) | Traject (m -mv) | Waargenomen verontreinigingen |
|---|---|---|---|
| B01 | 0,50 | 0,00 - 0,50 | zwak baksteenhoudend, zwak betonhoudend, zwak glashoudend |

Foto 2. Asbestinspectiegat en opgegraven materiaal gat B1

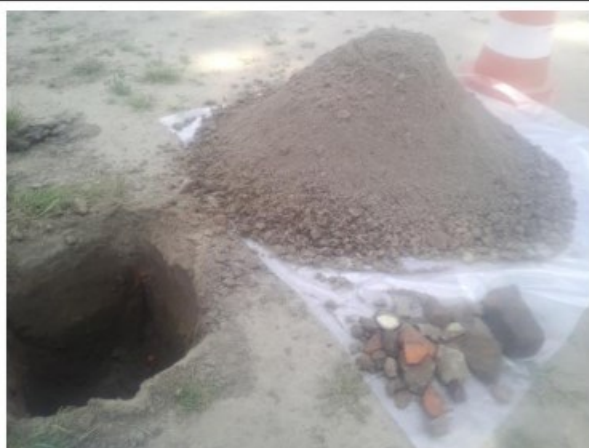
| Gat/boring | Einddiepte boring (m -mv) | Traject (m -mv) | Waargenomen verontreinigingen |
|---|---|---|---|
| B02 | 0,50 | 0,00 - 0,50 | zwak baksteenhoudend, zwak betonhoudend, zwak glashoudend, zwak metaalhoudend |

Foto 3. Asbestinspectiegat en opgegraven materiaal gat B2

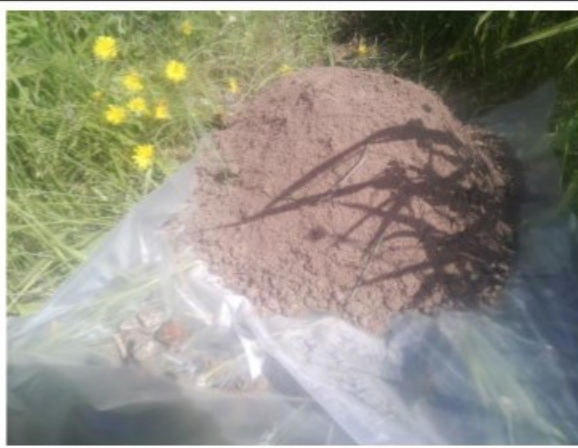
| Gat/boring | Einddiepte boring (m -mv) | Traject (m -mv) | Waargenomen verontreinigingen |
|---|---|---|---|
| B03 | 0,50 | 0,00 - 0,50 | zwak baksteenhoudend, zwak betonhoudend, zwak aardewerkhoudend |

Foto 4. Asbestinspectiegat en opgegraven materiaal gat B3

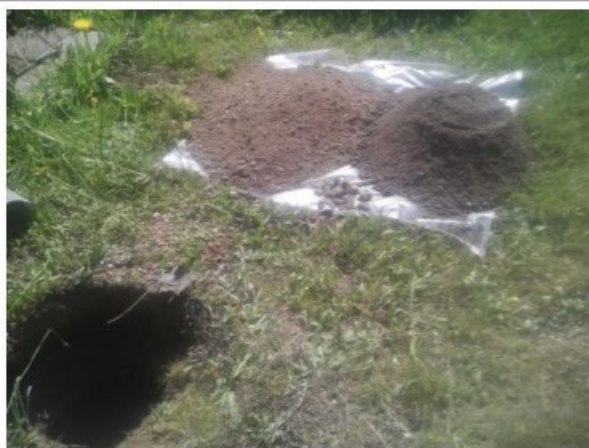
| Gat/boring | Einddiepte boring (m -mv) | Traject (m -mv) | Waargenomen verontreinigingen |
|---|---|---|---|
| B04 | 2,00 | 0,21 - 0,50 | zwak baksteenhoudend, zwak betonhoudend, zwak aardewerkhoudend, zwak metaalhoudend |

Foto 5. Asbestinspectiegat en opgegraven materiaal gat B4

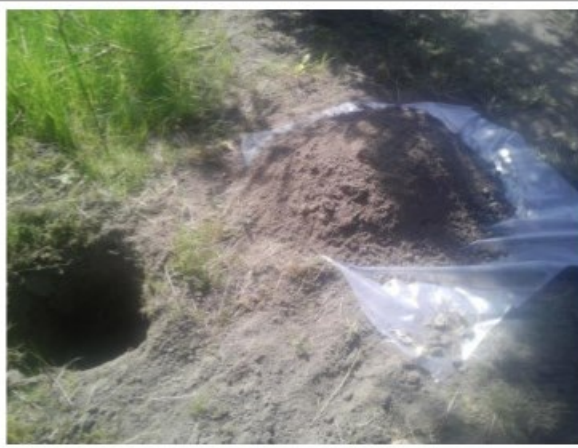
| Gat/boring | Einddiepte boring (m -mv) | Traject (m -mv) | Waargenomen verontreinigingen |
|---|---|---|---|
| B05 | 0,50 | 0,00 - 0,50 | zwak baksteenhoudend, zwak betonhoudend, zwak glashoudend, zwak plastichoudend |

Foto 6. Asbestinspectiegat en opgegraven materiaal gat B5

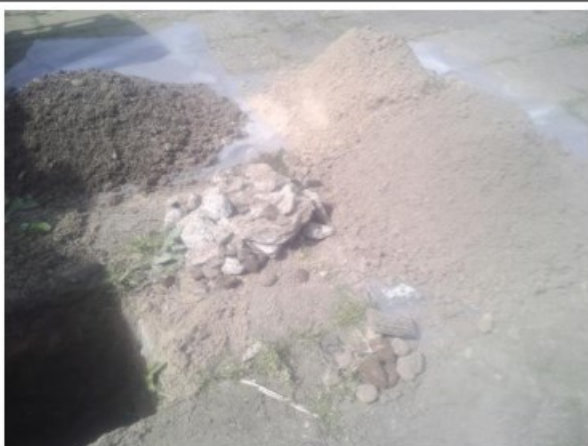
| Gat/boring | Einddiepte boring (m -mv) | Traject (m -mv) | Waargenomen verontreinigingen |
|---|---|---|---|
| B06 | 0,50 | 0,13 - 0,30 | zwak baksteenhoudend, zwak betonhoudend, zwak plastichoudend |

Foto 7. Asbestinspectiegat en opgegraven materiaal gat B6

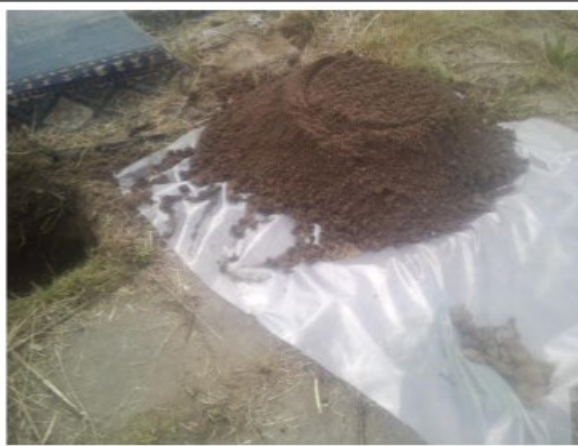
| Gat/boring | Einddiepte boring (m -mv) | Traject (m -mv) | Waargenomen verontreinigingen |
|---|---|---|---|
| B07 | 0,50 | 0,00 - 0,50 | zwak baksteenhoudend, zwak betonhoudend, zwak metaalhoudend |

Foto 8. Asbestinspectiegat en opgegraven materiaal gat B7

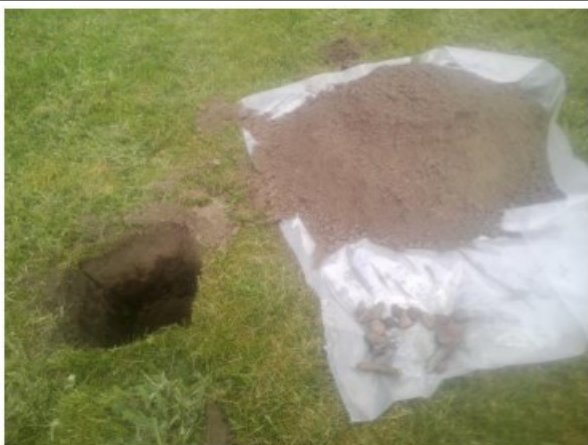
| Gat/boring | Einddiepte boring (m -mv) | Traject (m -mv) | Waargenomen verontreinigingen |
|---|---|---|---|
| B08 | 0,50 | 0,00 - 0,50 | zwak baksteenhoudend, zwak betonhoudend, zwak glashoudend, zwak metaalhoudend |

Foto 9. Asbestinspectiegat en opgegraven materiaal gat B8

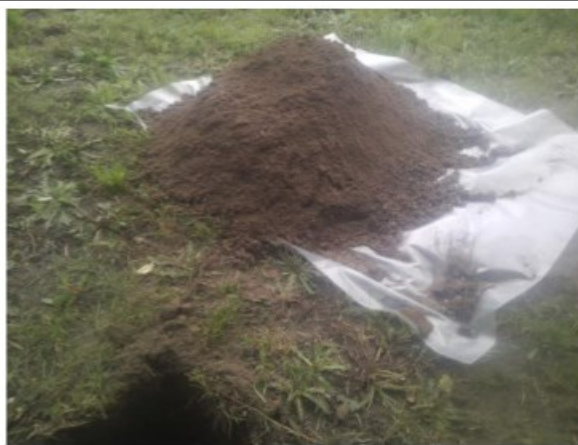
| Gat/boring | Einddiepte boring (m -mv) | Traject (m -mv) | Waargenomen verontreinigingen |
|---|---|---|---|
| B09 | 2,00 | 0,00 - 0,50 | zwak baksteenhoudend, zwak betonhoudend, zwak aardewerkhoudend |

Foto 10. Asbestinspectiegat en opgegraven materiaal gat B9

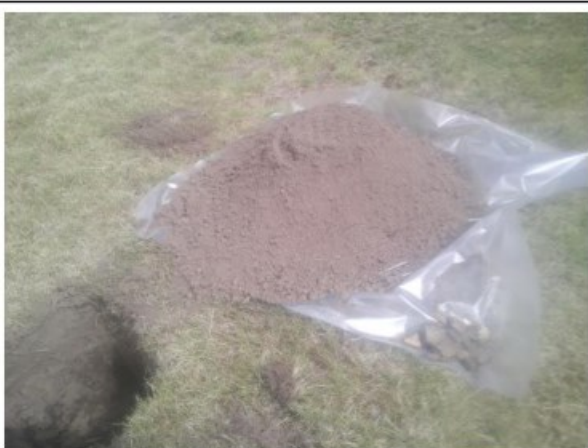
| Gat/boring | Einddiepte boring (m -mv) | Traject (m -mv) | Waargenomen verontreinigingen |
|---|---|---|---|
| B10 | 0,50 | 0,00 - 0,50 | zwak baksteenhoudend, zwak betonhoudend, zwak plastichoudend, zwak metaalhoudend |

Foto 11. Asbestinspectiegat en opgegraven materiaal gat B10

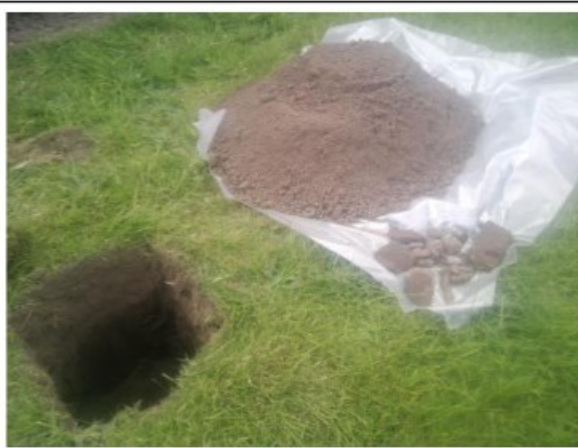
| Gat/boring | Einddiepte boring (m -mv) | Traject (m -mv) | Waargenomen verontreinigingen |
|---|---|---|---|
| B11 | 0,50 | 0,00 - 0,50 | zwak baksteenhoudend, zwak betonhoudend, zwak metaalhoudend, zwak glashoudend |

Foto 12. Asbestinspectiegat en opgegraven materiaal gat B11
