## Boerderij Klein Loo Driesteek 7 te Zutphen

**Bouwhistorische verkenning**

**Jojanneke Clarijs**

Boerderij Klein Loo, Driesteek 7 te Zutphen. Bouwhistorische verkenning  
Definitieve versie, april 2020

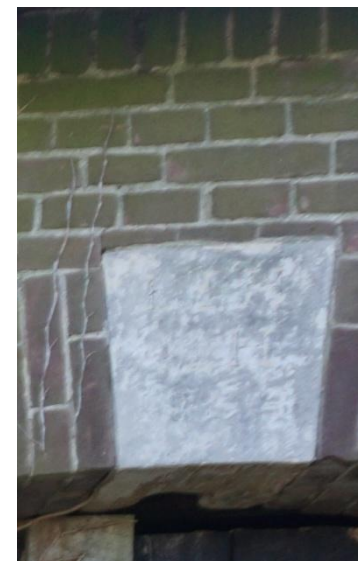
Sluitsteen uit 1834 in de noordgevel

In de noordgevel (achtergevel) is een sluitsteen aanwezig met de inscriptie: 'E.I.H. H.H. 1834'. Waarschijnlijk zijn E.I.H. de initialen van Evert Jan Heuvelink, de eigenaar van de boerderij in 1834. De aanwezigheid van deze sluitsteen duidt op een verbouwing in 1834. Mogelijk werd de onderschoer dichtgezet of was sprake van een verstening van houten gevels bij het bedrijfsgedeelte.<sup>6</sup> De verbouwing is niet eenduidig herkenbaar in het gebouw. De huidige noordgevel is van later datum en de sluitsteen is hier herplaatst.

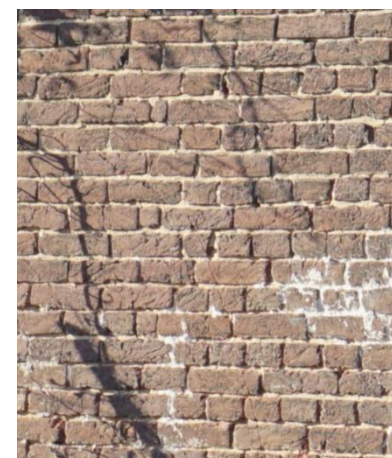
Metselwerk van de oostgevel uit 1886

De gevel uit ca. 1886 is opgetrokken in bruinrode handvorm bakstenen van ca. 5 x 11 x 22 cm met een tienlagenmaat van gem. 57 cm. Een klein deel aan de onder- en noordzijde is gemetseld in kruisverband (met een drieklezoor op de noordhoek); het merendeel in halfsteens verband met op enkele plekken een verzwaring in de vorm van een muurdam aan de binnenzijde van de gevel. De grens tussen beide is grillig. Hetzelfde geldt voor de aansluitende noordgevel van het woongedeelte. Dit zal het gevolg zijn van herstelde en lichter uitgevoerde geveldelen.

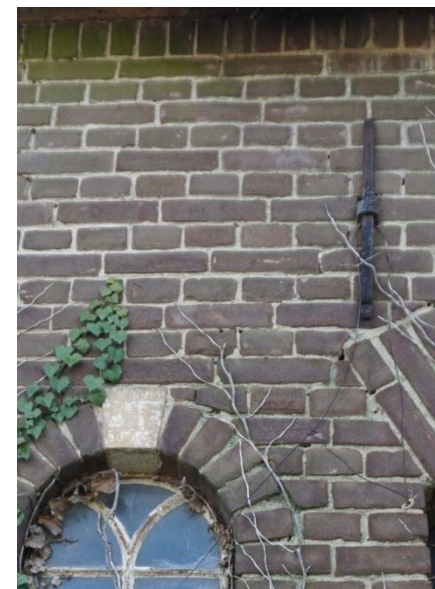
Metselwerk van de noordgevel uit 1911

De gevel uit ca. 1911 is opgetrokken uit bruinrode machinale bakstenen van ca. 5,5 x 10-10,5 x 21 cm (waalformaat) met een tienlagenmaat van 68,5 cm. Het metselwerk is bovenaan de gevel afgesloten met een rollaag.

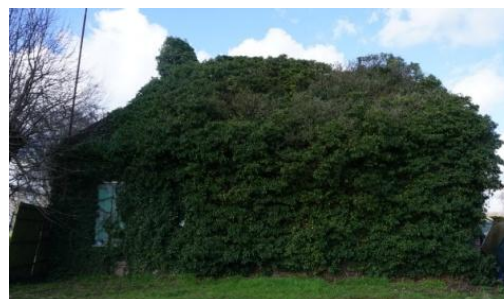
Zuidgevel

Het middelste geveldeel uit de bouwtijd is opgetrokken in bruinrode handvorm bakstenen van ca. 4 x 10 x 21 cm. Het oostelijke geveldeel uit ca. 1886 is gemetseld in bruinrode handvorm bakstenen van ca. 5 x 11 x 22 cm. Het westelijke, rood geschilderde geveldeel uit ca. 1916 bestaat uit machinale bakstenen van ca. 5 x 10 x 21 cm met gesneden voegen. Voor zover zichtbaar is het bovenste gedeelte van de gevel (uit ca. 1886) lichter uitgevoerd in halfsteensverband met op enkele plekken een verzwaring in de vorm van een muurdam aan de binnenzijde van de gevel.

De gevel heeft een asymmetrische indeling. Westelijk van het midden is een ingang, bestaande uit een opgeklampte deur (waarschijnlijk XIX) en een tweeruits bovenlicht onder een strek. Het kozijn is voorzien van een kraal. Het venster

oostelijk van de ingang heeft een zesruits raam (2x2+1) met een brede middenstijl. Het geheel oostelijke opkamervenster heeft een zesruits schuifraam (2x2+1) met een brede middenstijl, waarvan het bovenraam aangepast is tot valraam. Het geheel westelijke venster heeft ook een zesruits schuifraam (2x2+1) met een brede middenstijl. Alle vensters hebben opgeklampte luiken – of gehad. De roedenverdeling, ojiefprofiel aan de binnenzijde en brede middenstijl duiden op een datering in de negentiende eeuw. De ramen (waarschijnlijk beide uit ca. 1916) in beide uitbreidingen wijken in detaillering iets af van het middelste raam en zijn daar waarschijnlijk op afgestemd.

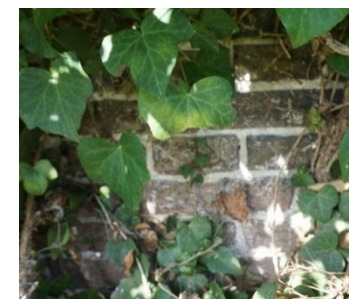
Metselwerk uit de bouwtijd

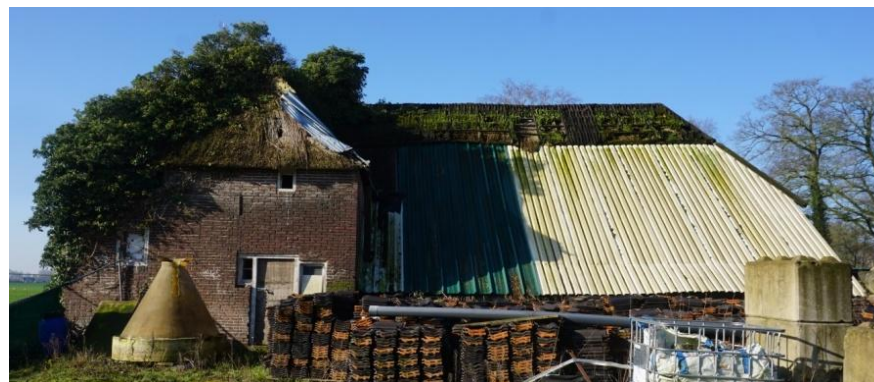
*Oostgevel*

De gevel heeft een asymmetrische indeling. Noordelijk in de gevel is een ingang van na 1981 met een opgeklampte deur en zijlichten. Het kozijn is voorzien van een kraal. Het smalle zuidelijke zijlicht heeft een tweeruits raam; het noordelijke een raam met gefigureerd glas (XXI). Zuidelijk in de gevel is een kelderlicht met tralies en een tweeruits draairaam. Het opkamervenster erboven heeft een draairaam met onder en boven een rollaag. De kozijnen van beide vensters zijn geprofileerd met een duivejager. Ter hoogte van de balklaag bevinden zich staafankers. Bovenin de gevel bevinden zich twee zoldervensters met een draairaam.

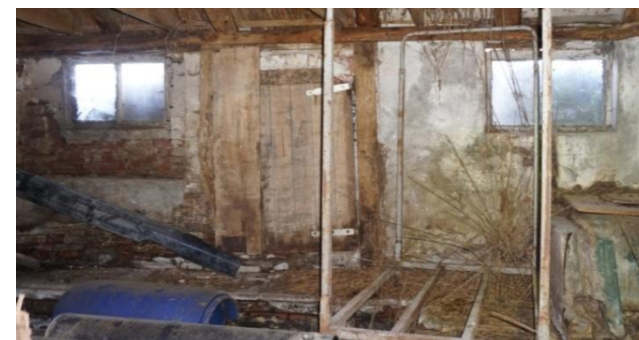
De gevel is opgetrokken in verschillende bakstenen en in verschillende metselverbanden. De gevel bevat meerdere ingangen en vensters, waaronder rechtgesloten, tweeruits stalramen (van na 1959).

*Oostgevel van het bedrijfsgedeelte van binnenuit gezien*

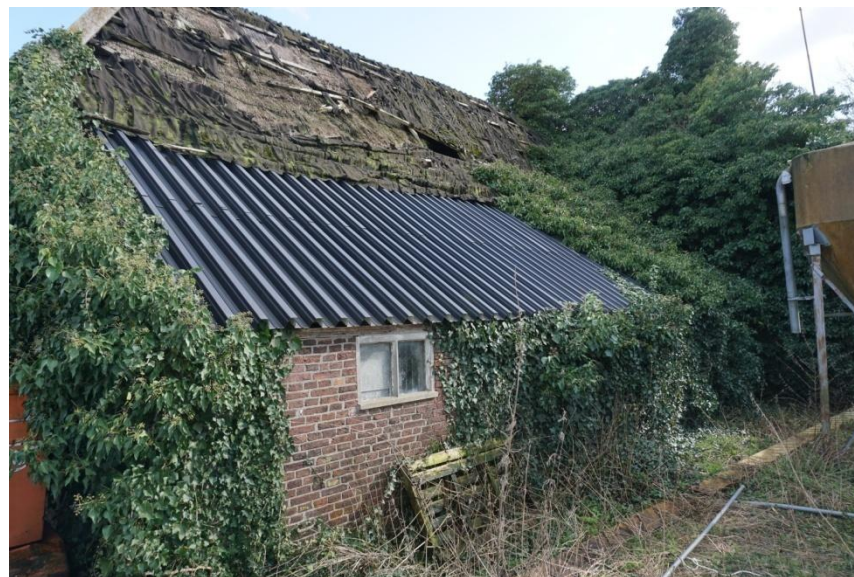
*Westgevel*

De rood geschilderde gevel uit ca. 1916 is opgetrokken uit machinale bakstenen van ca. 5 x 10 x 21 cm met gesneden voegen. Aan de zuidzijde bevindt zich een venster met een vast onder- en bovenraam van na 1959. Aan de noordzijde is een klein vierruits raam met een luik. Bovenin de gevel bevinden zich twee vierruits zoldervensters. Boven alle vensters is een rollaag; bij de drie kleine vensters ook aan de onderzijde. Ter hoogte van de balklaag bevinden zich staafankers.

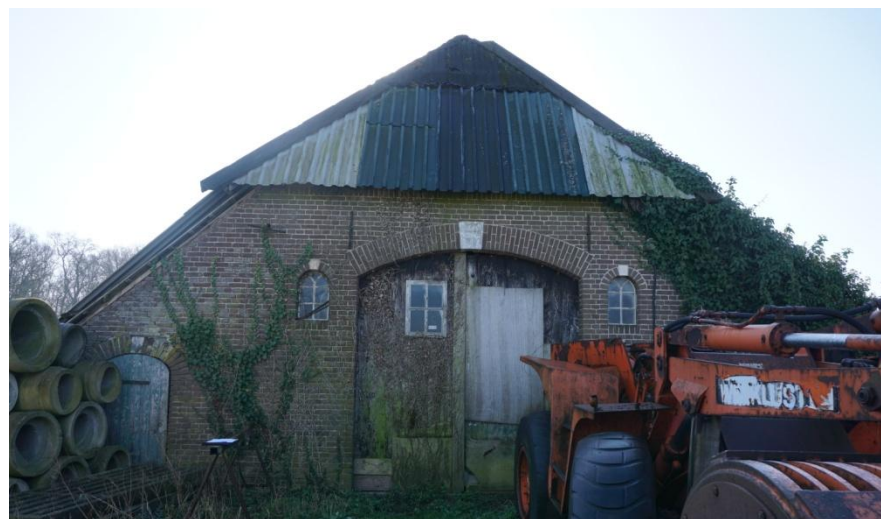
*Noordgevel*

De symmetrisch ingedeelde gevel heeft een centrale, hoge, segmentboogvormige ingang met een dubbele opgeklampte deur (de baander), waarvan grote delen vervangen zijn. In de oostelijke deur is een vierruits raam. De ontlastingsboog is voorzien van een herplaatste, natuurstenen sluitsteen met de tekst: 'E.I.H. H.H. 1834'. Aan weerszijden is een smal, rondboogvormig venster met een roedenverdeeld stalen raam. Onder en boven is een rollaag; boven met een natuurstenen sluitsteentje. In beide hoeken is een korfboogvormige ingang met een opgeklampte deur. De ontlastingsboog is voorzien van een natuurstenen sluitsteen. Ter hoogte van de gebinten en deurstijlen van de baander zijn staafankers.

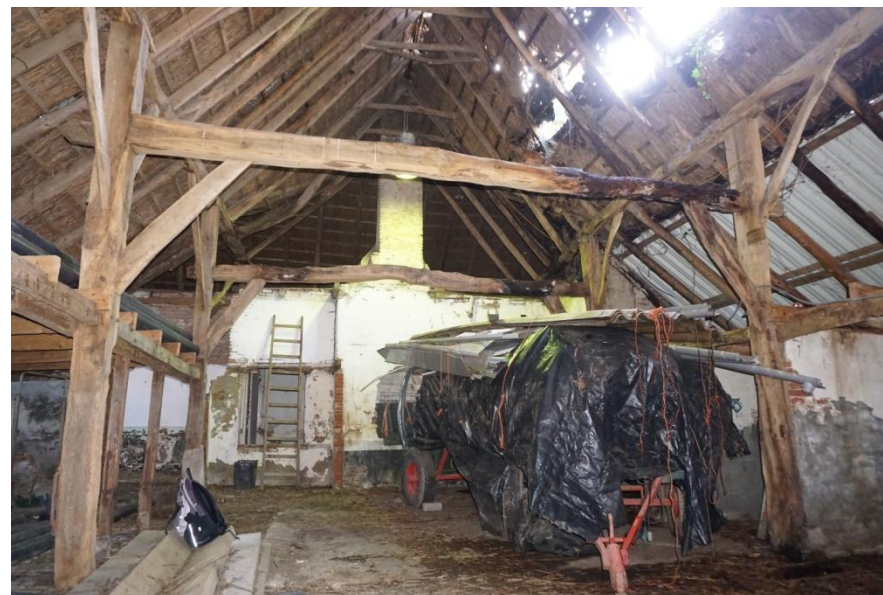
De draagconstructie wordt gevormd door een houtskelet. Het bestaat uit vijf eikenhouten ankerbalkgebinten: drie gebinten en één strijkgebint in het bedrijfsgedeelte en één in het woongedeelte. Aan beide uiteinden van de ankerbalk steekt de pen door de gebintstijl heen en is deze gezeurd met een wig. Daarbij is aan één uiteinde sprake van een hiel; om en om is dat de oost- of westzijde. Onder de ankerbalk is aan iedere zijde een korbeel. Op beide, boven de ankerbalk doorstekende, stijlen ligt een gebintplaat. Per gebint is de gebintplaat geschoord met twee windschoren. Beide gebintplaten bestaan uit meerdere balken die met een schuine liplas aan elkaar zijn verbonden. Deze verbindingen bevinden zich ter hoogte van de gebintstijlen van de twee noordelijke gebinten. Aan de zuidoostzijde is de gebintplaat incompleet en ontbreekt een windschoor; de constructie is hier aangevuld met een trekstang. De gebinten zijn met elkaar verbonden door middel van een balk halverwege de gebintstijlen. Hierop rusten de balken van de hilde in de zijbeuken. Aan weerszijden van de centrale ingang in de noordgevel is een muurdam gemetseld en een houten deurstijl onder de ankerbalk geplaatst. Alle onderdelen van de draagconstructie zijn met een pen- en gatverbinding aan elkaar bevestigd en gezeurd met toognagels. Ter hoogte van de gebintstijlen en ankerbalk is de noordgevel aan de inwendige constructie verankerd.

Overzicht van de gebintconstructie in 0.7

De hart-op-hartmaat van de gebinten varieert van ca. 250 tot 347 cm. De balkmaat van de gebintstijlen kent kleinere verschillen: ca. 19x16 cm tot 20x19,5 cm. Slechts bij twee gebinten zijn gehakte telmerken waargenomen: het meest noordelijke gebint (niet het strijkgebint) draagt aan het oostelijke uiteinde de telmerken korte II en III en aan de westzijde lange II en I. Het gebint ten zuiden ervan heeft aan het oostelijke uiteinde één telmerk korte I. De situering van de gebintstijlen op gelijke afstand van de oorspronkelijke gevel en die uit 1886, duidt er op dat de constructie uit 1886 dateert. De afwijkende ankerbalkgebinten met de telmerken zullen, samen met de gebintplaten ertussen, uit 1911 dateren.

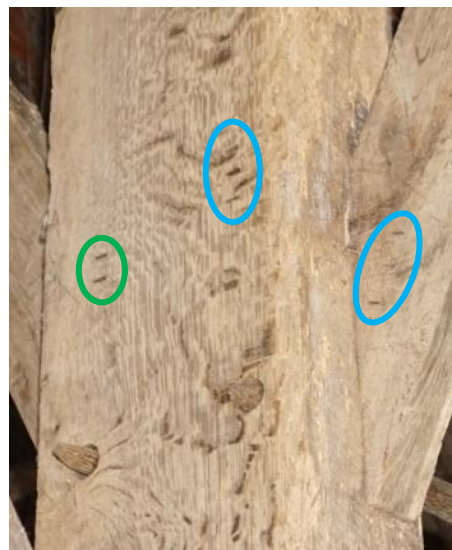
*Telmerken op de gebintstijl: II en III*

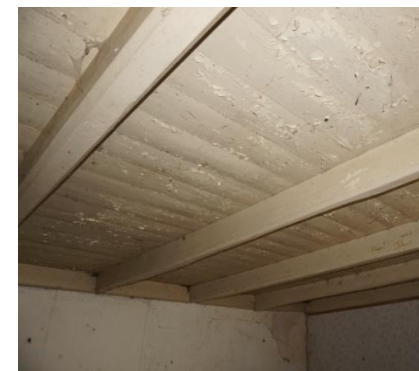
De vloerconstructie van de begane grond van het woongedeelte was niet zichtbaar tijdens het onderzoek. De vloerconstructie van de opkamer wordt gevormd door de hierboven beschreven balklaag boven de kelder. De vloerconstructie van de zolder bestaat uit een enkelvoudige balklaag. De balken liggen op in de zuidgevel, de evenwijdige binnenmuren, de ankerbalk en in de noordgevel van het woongedeelte. De balken in de middenbeuk en in de oostelijke uitbreiding uit ca. 1886 zijn 8x12 cm met een hart-op-hartmaat van ca. 76 cm. Ze hebben afgeschuinde randen. Het noordoostelijke deel, boven ruimte 0.6, ontbreekt. De balken in de westelijke uitbreiding uit ca. 1916 zijn voorzien van een duivejager op de randen. Hier is de hart-op-hartmaat ca. 79 cm. Enkele (strijk)balken zijn aan de gevels verankerd. Over de balklaag liggen houten vloerdelen.

*Balklaag boven opkamer 0.5*

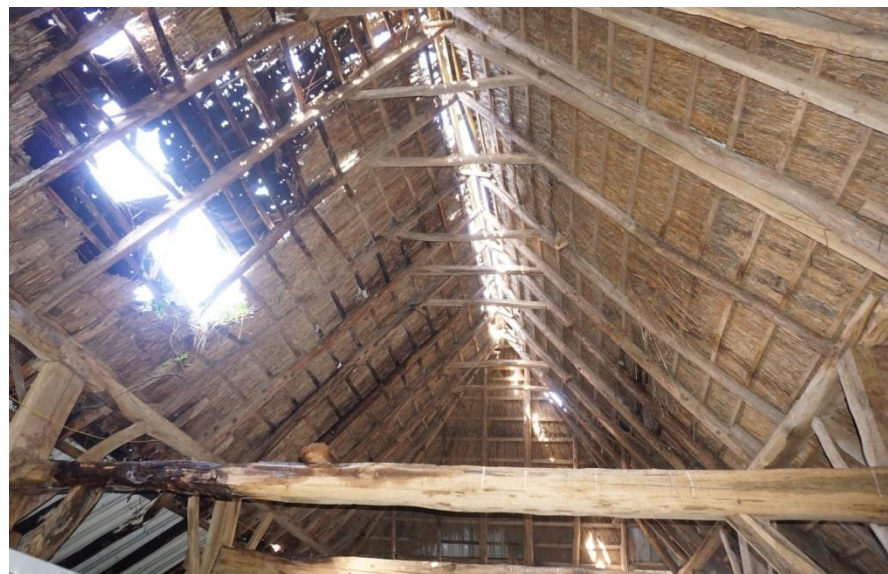
De gebinten dragen de kapconstructie, opgebouwd uit veelal rondhouten sporen. De sporenparen boven de middenbeuk staan op de gebintplaten. Elk sporenpaar is voorzien van een overkeeft haanhout. De verbindingen zijn met spijkers gezekerd. In de zijbeuken lopen de sporen van de muurplaat tot de gebintplaat. Op de sporen liggen de rietlatten.

*Sporenkap boven de deel 0.7*

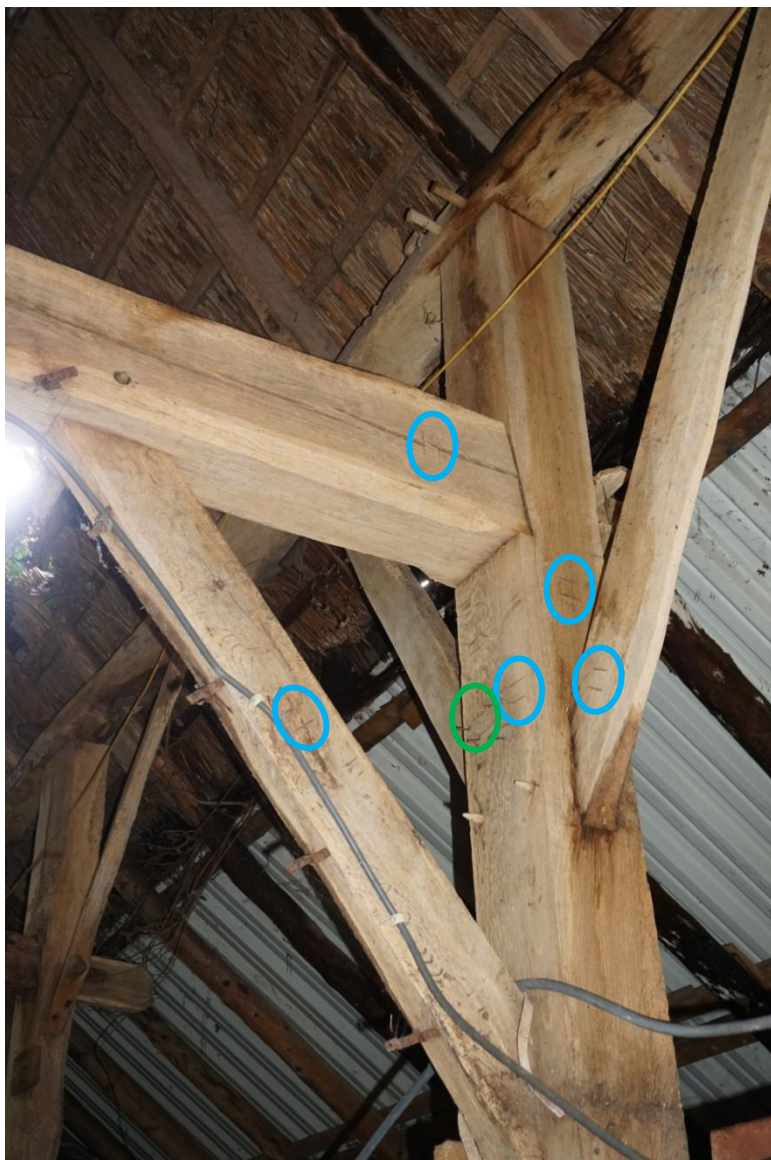
Telmerken op een ankerbalkgebint: I en II

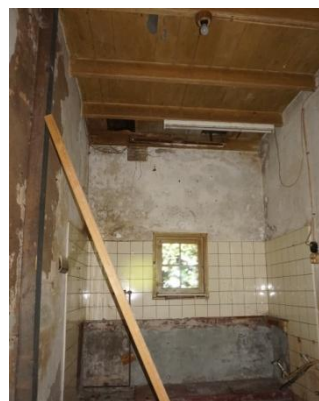
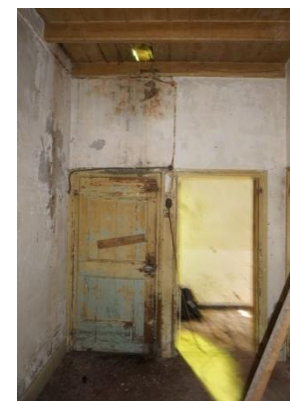
Wasplaats 0.2

De vloer is afgewerkt met rode cement. De muren zijn gedeeltelijk betegeld en gedeeltelijk wit gepleisterd. De situering van het keukenblok is nog herkenbaar aan verhogingen in de vloer en ontbrekende tegelafwerking. Het raam in de westgevel heeft vleugelscharnieren. Het houtwerk van de deuren en de balklaag zijn okergeel geschilderd. Afbladderende verf bij de deuren toont een grijze verf daaronder.

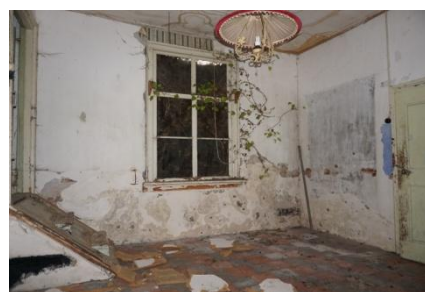
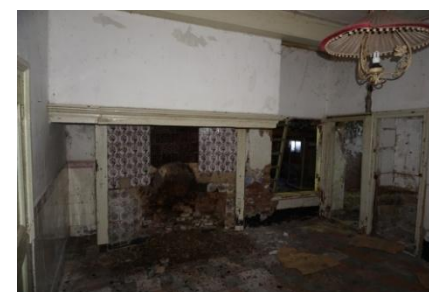
Kamer 0.4

De vloer is betegeld met rode en grijs gesmoorde estriken van 22 x 22 cm (XX). De muren zijn wit gepleisterd met een zwarte geschilderde plint. In de noordwesthoek is een tegellambrisering (XXB) aanwezig. Boven het venster in de zuidgevel resteert een fragment van het behang (XXB) waarmee de wanden waren afgewerkt. De noordelijke brandmuur is opgetrokken in handvorm bakstenen van 4-4,5 x ? x 21 cm. Tegen deze muur is een hangboezem met een geprofileerde schouwbank. Aan de westzijde is de schouwbank aangepast: oorspronkelijk zal deze aan drie zijden rond de boezem hebben gelopen. Nadat de gang van de kamer werd afgescheiden, is de ruimte tussen de schouw en de gangmuur dichtgezet en de schouwbank doorgetrokken tot aan de gangmuur. De achterwand van de schouw draagt de contour van een haardplaat. Daaromheen was de achterwand betegeld. Hiervan resteren diverse tegels met mangaankleurige, florale motieven, schildpadtegels en een gemarmerde tegel. De tegels zijn op stilistische gronden te dateren in de achttiende eeuw.<sup>18</sup> Naast de schouw was een bedstede. De bedstededoorgang is nadien verkleind, getuige een naad in het metselwerk aan de westzijde en de afwijkende bakstenen langs de doorgang. De resterende muren van de bedstede zijn wit gepleisterd. Aan de oostzijde van de kamer is een vaste kast, met een vloer van estriken. In de zuidoosthoek is het kelderluik met het trapje naar de opkamer. Bij het venster in de zuidgevel zijn zowel het kozijn als het raamhout voorzien van een duivejager.

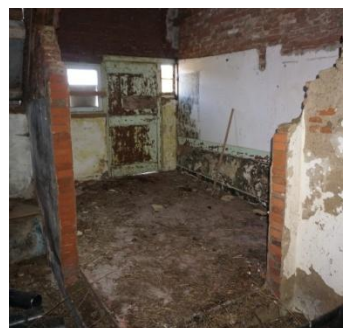
Slaapkamer 0.6

De vloer is afgewerkt met cement. Een deel van de muren ontbreekt. De resterende muren zijn gedeeltelijk wit gepleisterd. Het bovenste deel, dat schuil ging achter een inmiddels verdwenen plafond, is niet afgewerkt. De zuid- en westmuur zijn opgetrokken in hergebruikte bakstenen van 5 x 11 x 22 cm in een onregelmatig verband. De zuidmuur staat koud tegen de oostgevel voor zover zichtbaar. Wellicht betreft het een van oorsprong houten binnenmuur die nadien versteend is.

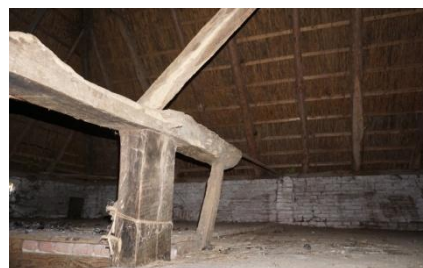
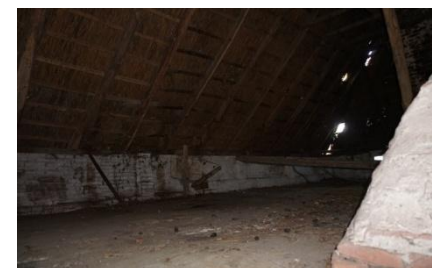
Zolder 1.1

Boven het woongedeelte is een ongedeelde zolder, die in open verbinding staat met de deel. De gevels zijn wit geschilderd, maar verder is de ruimte niet afgewerkt. De kap is onbeschoten.
