## Advies cultuurhistorie

Boerderij en erf Lochemseweg 22 Warnsveld

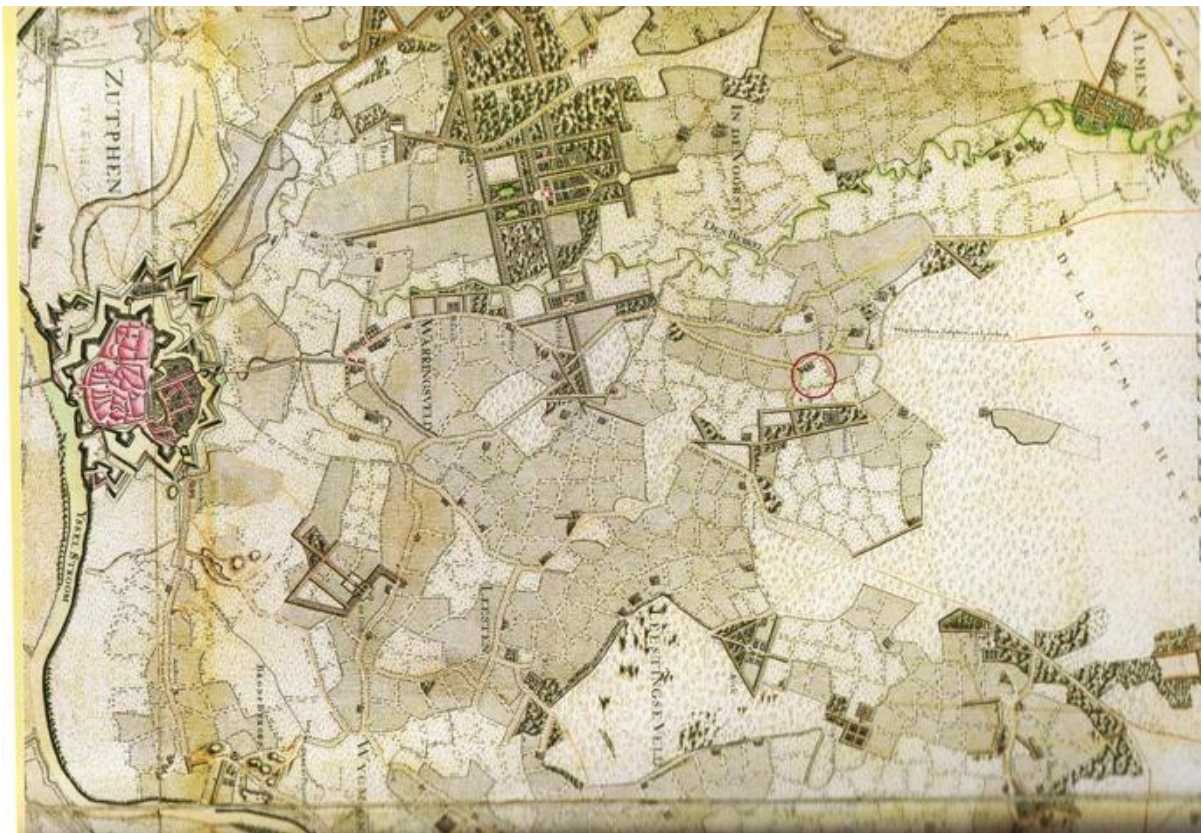
▲ Uitsnede uit de Hottingeratlas (1785). In de cirkel de locatie van Lochemseweg 22. Er is wel een boerenerf aanwezig, maar dicht aan de weg in plaats van de huidige situatie die ongeveer 50 meter van de weg af ligt.

Op basis van een vergelijking van kaartmateriaal blijkt dat aan het eind van de achttiende eeuw even ten noordwesten van de huidige locatie een erf met boerderij heeft gestaan. Wellicht dat er sprake is van een onnauwkeurigheid in het kaartbeeld ofschoon de betreffende kartering in de Hottinger-atlas over het algemeen als nauwkeurig bekend staat.

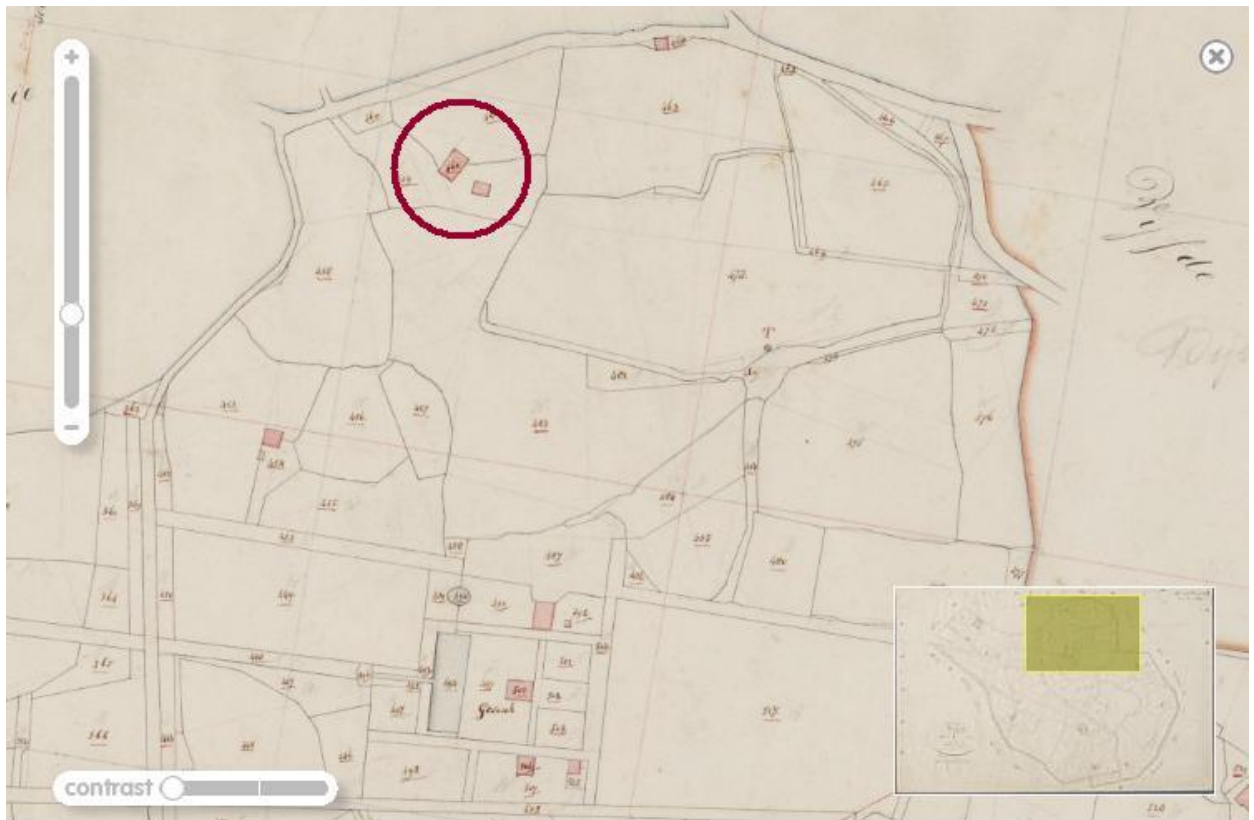
▲ Uitsnede uit de kadastrale minuut 1832. In de cirkel de locatie van Lochemseweg 22. Het boerenerf ligt dan op de huidige locatie en ook de gedraaide positie van het grootste gebouw komt overeen met de aanwezige boerderij op die plek.. Ook de kenmerkende haakse landweg ten zuidoosten van het erf is dan al aanwezig.

Op de kadastrale minuut 1832 staat op de huidige locatie wél een boerderij afgebeeld, met op enige afstand rechts een kleiner gebouw, dat in 1912 is vervangen door een aangebouwde schuur.

Interessant is de haakvormige onverharde weg die vanaf de rechterzijde van het erf in het bouwland voert. Deze wordt op de Hottinger-atlas nog niet afgebeeld, maar is in 1832 wel reeds aanwezig.

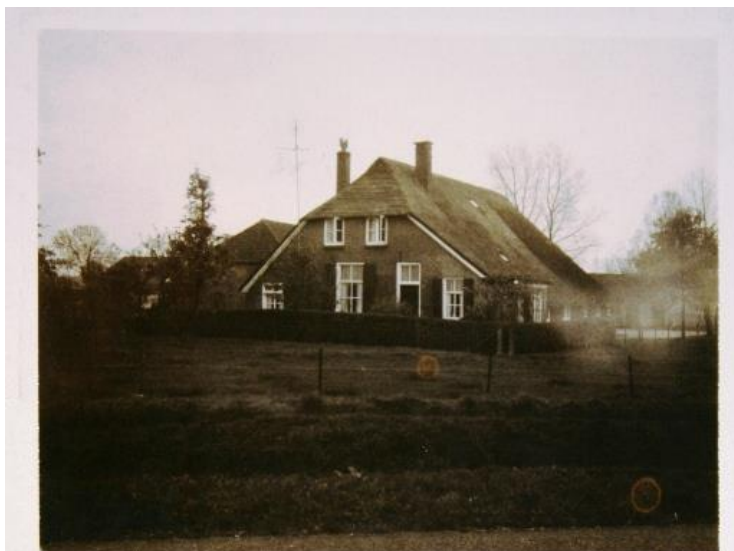
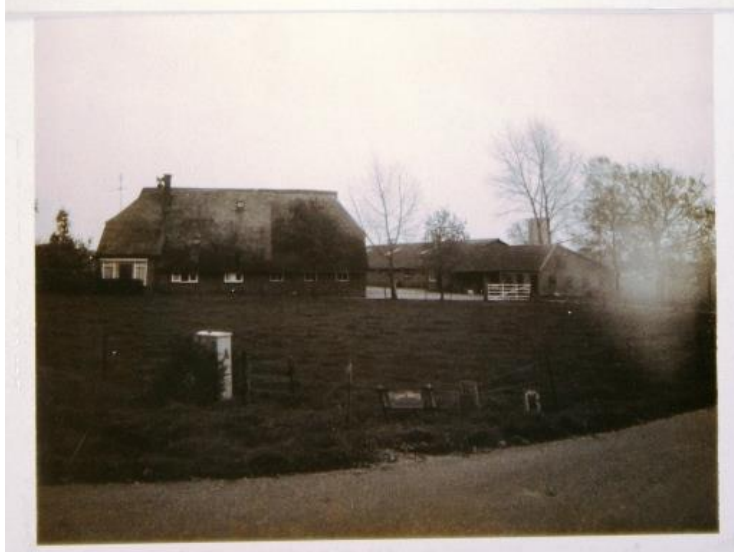
▲ Boerderij en erf in 1988. Foto collectie RAZ

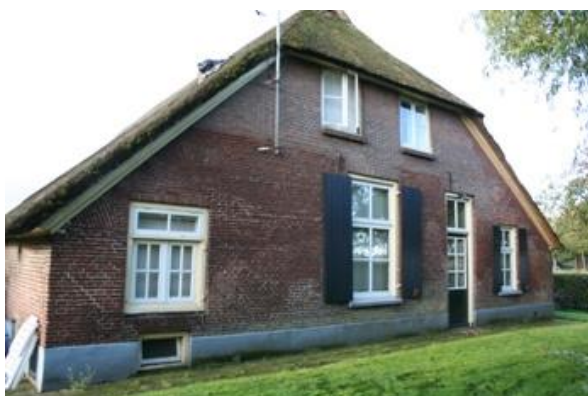
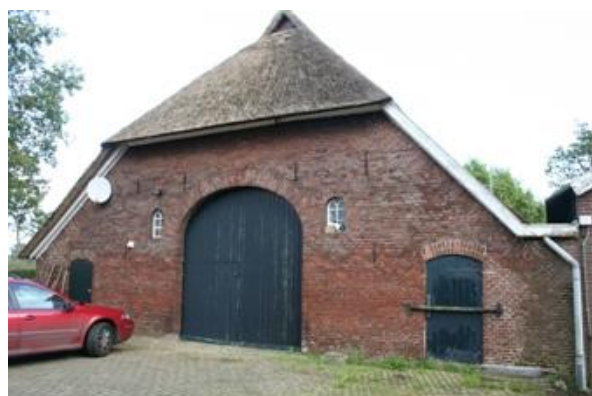
Het grootste deel van indeling en afwerking van het woongedeelte van de boerderij is in de loop der 20<sup>e</sup> eeuw vernieuwd, de laatste keer in 1996. Uitzonderingen zijn de behouden gebleven eiken ankerbalkgebinten en de kelder met opkamer erboven links in de plattegrond (gezien vanaf de noordgevel). Hier geeft een paneeldeur (in een recent kozijn) toegang tot de opkamer, aan de achterzijde van dit vertrek geeft vanuit een halletje een schuin geplaatst opgeklampt luik toegang tot de kelder. Het kelderdek bestaat uit een enkelvoudige eiken balklaagje van balkjes 10x10 cm. Wanden zijn nog met kalkpleister afgewerkt.

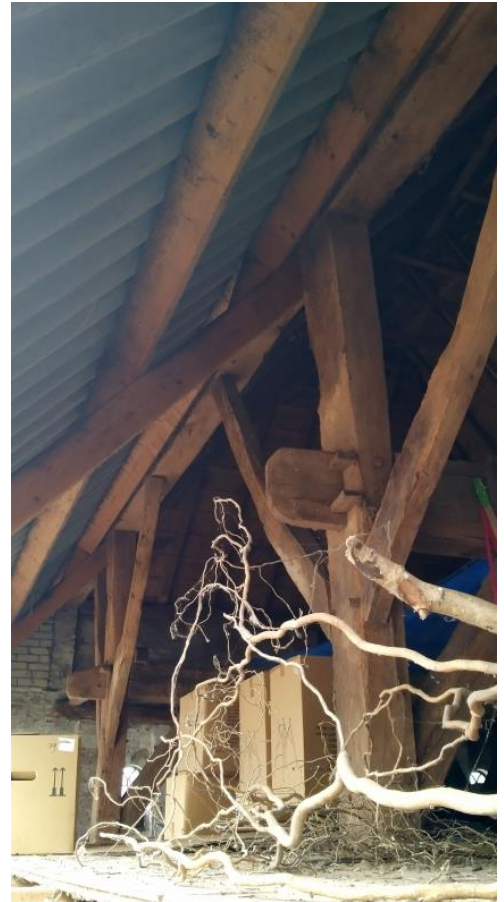
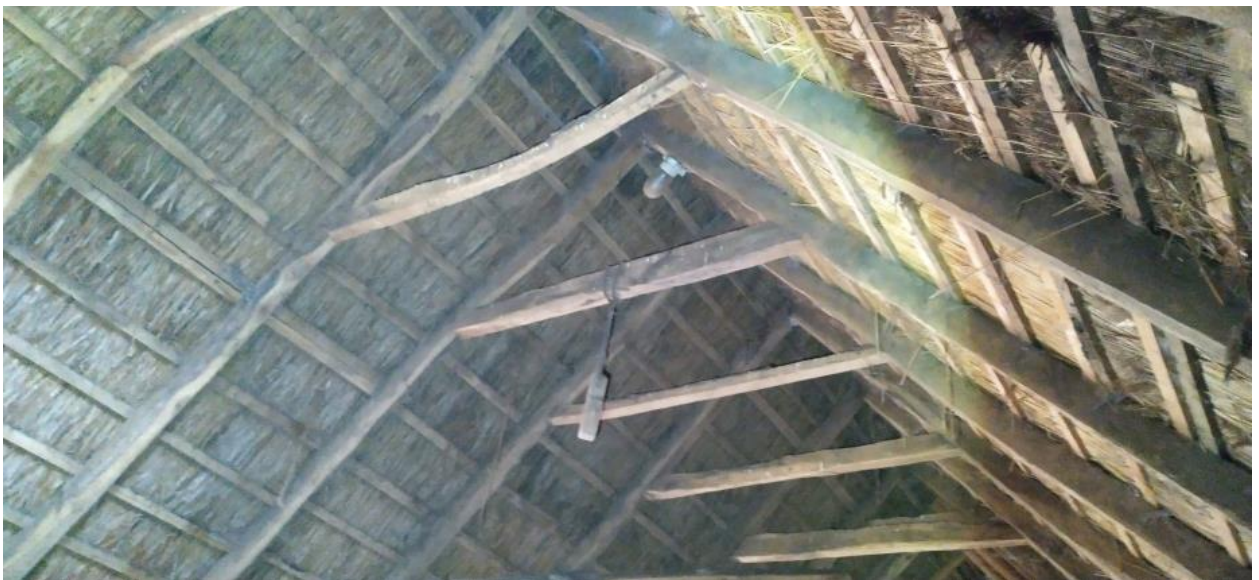
Het dak van de boerderij is uitgevoerd als sporenkap die wordt ondersteund door een constructie van vier eiken ankerbalken die vanaf de voorgevel richting de deel zijn genummerd (gehakte telmerken I t/m IIII). Deze historische constructie is vrijwel intact, in de deel zijn rechts (oostzijde) enkele onderdelen van de koestand nog aanwezig. In de westzijde van de deel zijn aan het eind van de jaren '90 van de twintigste eeuw kamers gebouwd.

De sporenkap bestaat uit rechthoekig gezaagde, eiken sporen die in de nok halfhouts zijn verbonden en met een toognagel zijn gezekerd.

De daksporen zijn verbonden met eiken haanhouten, halfhouts en met toognagels en gesmede spijkers vastgezet. Er zijn op de sporen, noch op de haanhouten telmerken aangetroffen.

De bovensporen staan op de dekplaten, de ondersporen zijn alleen ter hoogte van het laatste gebintvak bij de deeldeuren (het vak na het laatste gebint) nog oorspronkelijk. Bij de rest van het westelijk dakvlak is het onderdak in het verleden opgetild en de sporen vervangen. Aan de oostzijde zijn de ondersporen in 1994 vervangen door een constructie met gordingen.

De hoofdboerderij is bovendien van monumentale waarde. Deze is reeds op de kadastrale minuut van 1832 ingetekend en is in 1910 aangepast. De hoofd draagconstructie bestaande uit vier eiken ankerbalkgebinten is vrijwel gaaf behouden gebleven, evenals de eiken sporenkap. De beide eindgevels stammen nog uit de bouw tijd van de boerderij en laten in hun bouwsporen aanpassingen zien, die de gebruiksgeschiedenis inzichtelijk maken.

Geadviseerd wordt om de boerderij met inbegrip van de beide eindgevels, kapvorm, de kapconstructie met ankerbalkgebinten en sporen te handhaven. Aanpassing van het interieur en de beide zijgevels is vanwege de lage monumentale waarde van deze onderdelen goed mogelijk.

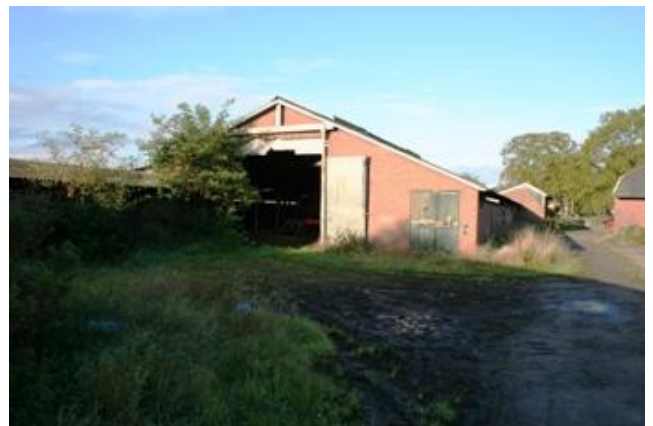
Tegenover de boerderij staat een wagenschuur die in 1949 is gebouwd en in 1957 is uitgebreid met een veestalling voor acht of negen stuks jongvee. Voor de bouw van de wagenschuur zijn in 1949 eiken staanders hergebruikt, mogelijk van een oudere gesloopte schuur afkomstig. Deze staanders ondersteunen de nok van het oude deel van de wagenschuur. Bij de uitbreiding in 1957 zijn in de westgevel vier historiserend vormgegeven betonnen stalvensters met roedenverdeling toegepast. Naderhand is de voorgevel en het voorste dakschild over de gehele lengte verhoogd.

In 1973 is tegenover de stal naast de hoofdboerderij, tegen de bestaande wagenschuur uit 1949, een *ligboxenstal* gebouwd met melkput en spoellokaal en die in 1981 aan de zuidzijde werd uitgebreid.

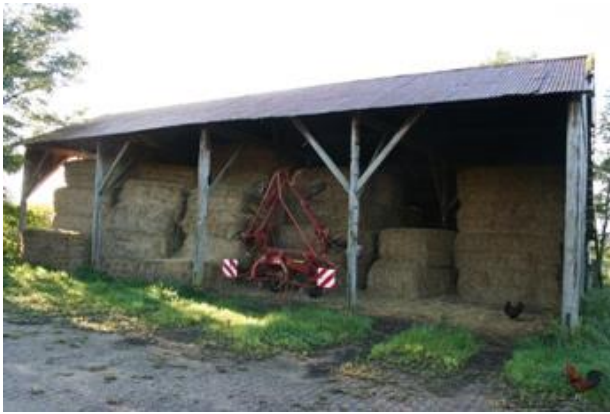
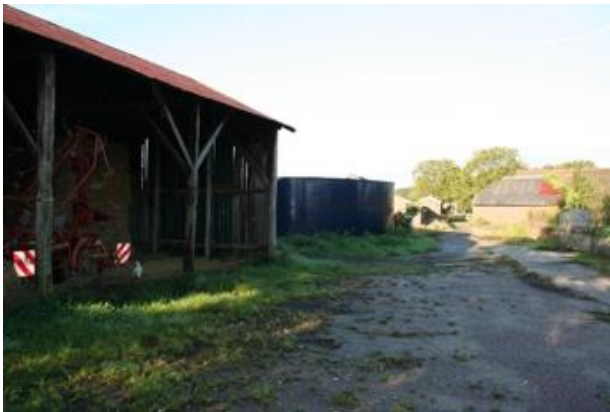
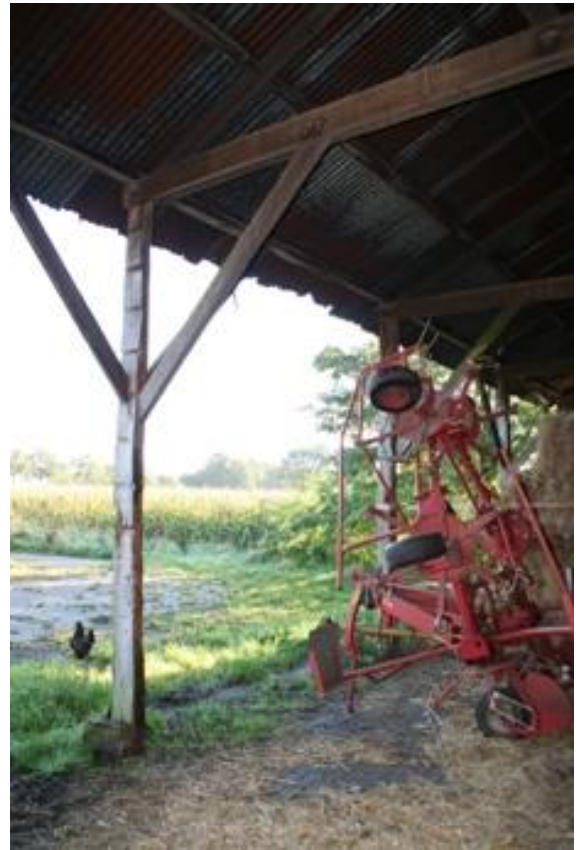
De *grote wagenshuur* aan de oostzijde van het erf werd in 1955 gerealiseerd en is in eerste instantie als graanshuur gebouwd. De schuur is in 1962 aan de zuidzijde uitgebreid met een aanbouw onder lessenaarsdak. Interessant is dat in dat jaar op de vergunningsaanvraag nog uitdrukkelijk melding wordt gemaakt van een door storm verwoeste (eenroedige) roggeberg die links van de uitbreiding stond. Cultuurhistorisch van belang is de draagconstructie van de wagenloods. Hiervoor werden de vier staanders van een eerder gesloopte roedenberg hergebruikt. Deze roedenberg zal gelet op de genoemde verwoeste roggeberg in de nabijheid hebben gestaan, waarschijnlijk aan de zuidzijde van het erf in de buurt van de oude boerderij en naastgelegen schuur. De gesloopte roedenberg bezat vier lange eiken stijlen, voorzien van gaten om de bergkap in hoogte te kunnen verstellen.
