## Rapportage Asbest-inventarisatie.

Schotkampweg 159-161 Elspeet  
Projektnr. : 2017AO012  
in het kader van de SC 540

| <b>Omschrijving opdracht:</b> | Inventarisatie type A van 3 schuren/bijgebouwen i.v.m. het voornemen tot totaal sloop. |

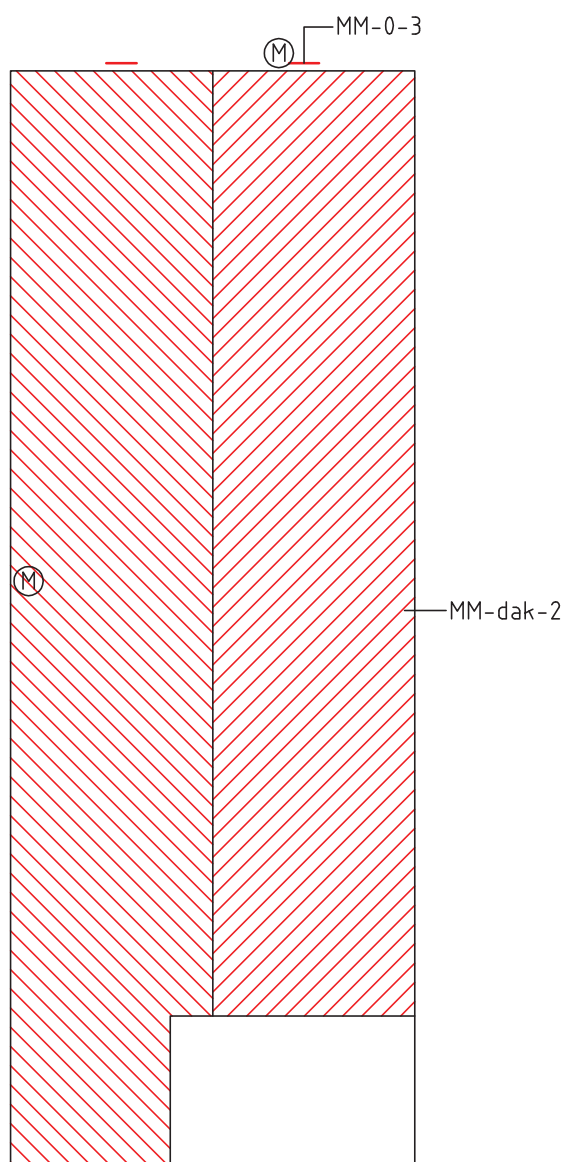
plattegrond dak

Ⓜ = monsternamepunt

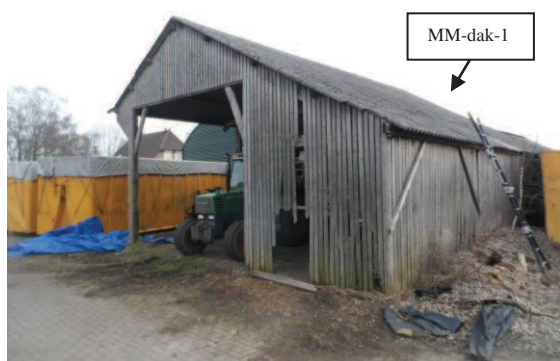
| Ruimte: | omschrijving: | soort en v/v %<br>asbest | staat van het<br>materiaal/<br>hechtgebonden<br>(+)(+/-)(-)<br>(ja/nee) | bevestiging | Risico-<br>klasse<br>(1,2,2A) | Foto<br>nr. | hoeveelheid<br>(m,m²)of (st.) |
|---|---|---|---|---|---|---|---|
| dak<br>(MM-dak-1) | golfplaat<br>incl. hulpstukken | chrysotiel<br>15 – 30 %<br>crocidoliet<br>0,1 – 2 % | +/-<br>ja | geschroefd | 2A | 1,2 | ca. 130 m² |

Foto 1: Geïntervieweerde schuur 1 met asbesthoudende golfplaat als dakbedekking vanuit zuidelijke richting gezien.

- asbesthoudende golfplaat als dakbedekking van schuur 1. (MM-dak-1) : risicoklasse 2A
- asbesthoudende stopverf in betonnen raamkozijnen van schuur 2. (MM-0-3) : risicoklasse 1
- asbesthoudende golfplaat als dakbedekking van schuur 2 en 3.  
(MM-dak-2/NG-dak-2/MM-dak-5/MM-dak-6) : risicoklasse 2.

- Verwijdering van de asbesthoudende stopverf t.p.v. schuur 2 middels afplakken van betonnen raamkozijnen aan de binnenzijde, in z'n geheel verwijderen van betonnen raamkozijn, dubbel verpakken in PE-folie en afvoeren naar een erkende acceptatie onder risicoklasse 1.
- Verwijdering van de asbesthoudende golfplaat als dakbedekking van de schuren 1 t/m 3 en verwijdering van de asbesthoudende golfplaat als gevelplaat t.p.v. schuur 3, middels een buiten (open) sanering conform SC 530 onder risicoklasse 2 en 2A.

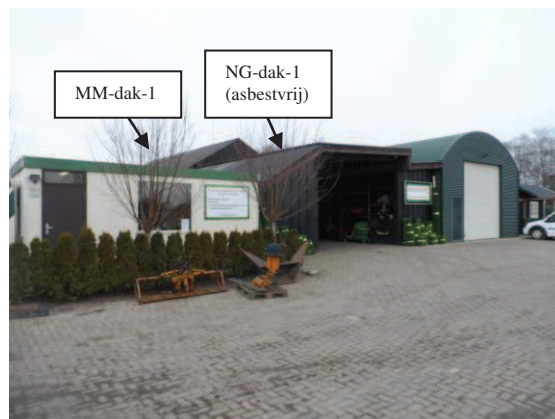
Foto 2: Geïntervieweerde schuur 1 waaronder romneyloods en kantoorunit vanuit noordoostelijke richting gezien. Dakbedekking is gedeeltelijk asbesthoudend en gedeeltelijk asbestvrij. (zie foto 3 en 4)

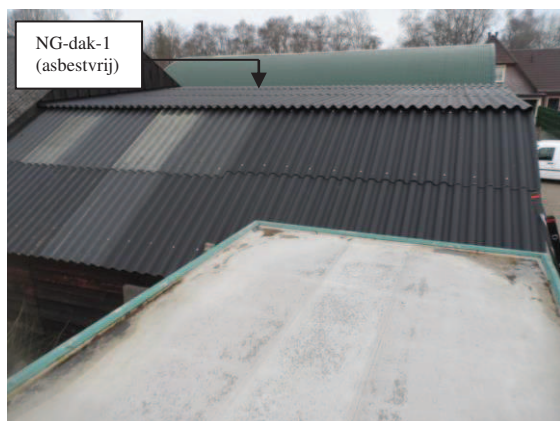
NG-dak-1: Golfplaat als gedeeltelijke dakbedekking van schuur 1 is asbestvrij middels waargenomen NT-code.

Foto 3: Asbestvrije golfplaat als gedeeltelijke dakbedekking van schuur 1. (NT-code waargenomen)

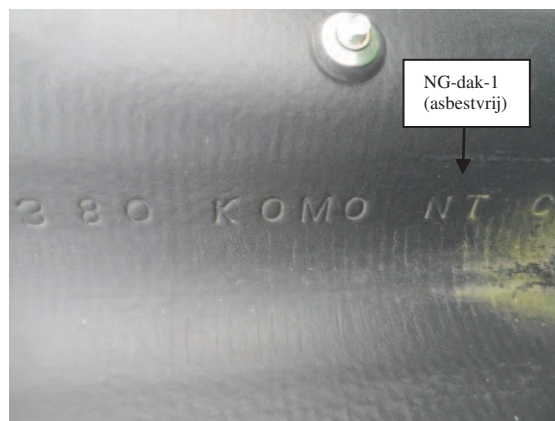
Foto 4: NT-code waargenomen in asbestvrije golfplaat als gedeeltelijke dakbedekking van schuur 1.

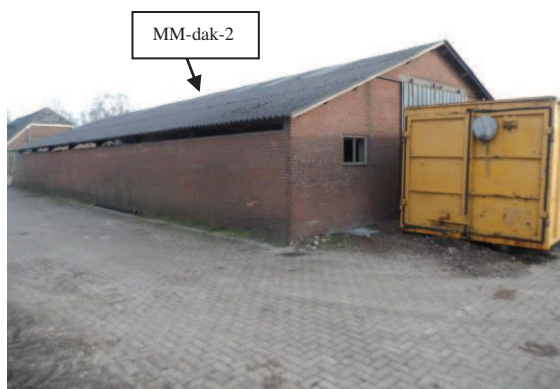
| Ruimte: | omschrijving: | soort en v/v %<br>asbest | staat van het<br>materiaal/<br>hechtgebonden<br>(+)(+/-)(-)<br>(ja/nee) | bevestiging | Risico-<br>klasse<br>(1,2,2A) | Foto<br>nr. | hoeveelheid<br>(m,m²)of (st.) |
|---|---|---|---|---|---|---|---|
| dak<br>(MM-dak-2) | golfplaat<br>incl. hulpstukken | chrysotiel<br>10 – 15 % | +/-<br>ja | geschroefd | 2 | 5,6 | ca. 340 m² |

Foto 5: Geïntervieweerde schuur 2 met asbesthoudende golfplaat als dakbedekking vanuit zuidoostelijke richting gezien.

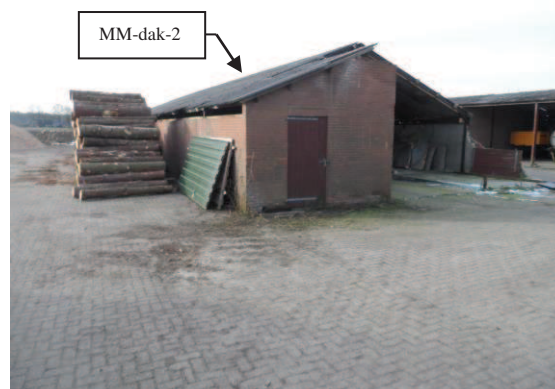
Foto 6: Geïntervieweerde schuur 2 met asbesthoudende golfplaat als dakbedekking vanuit noordwestelijke richting gezien.

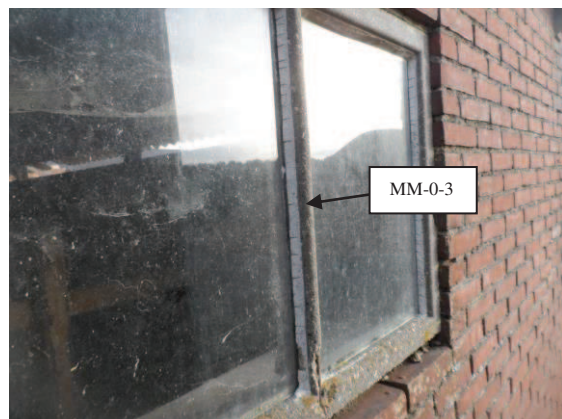
| Ruimte: | omschrijving: | soort en v/v %<br>asbest | staat van het<br>materiaal/<br>hechtgebonden<br>(+)(+/-)(-)<br>(ja/nee) | bevestiging | Risico-<br>klasse<br>(1,2,2A) | Foto<br>nr. | hoeveelheid<br>(m,m²)of (st.) |
|---|---|---|---|---|---|---|---|
| beg. grond<br>(MM-0-3) | stopverf | chrysotiel<br>0,1 – 2 % | +/-<br>ja | gesmeerd | 1 | 7 | 2 st. x 4 m¹<br>totaal 8 m¹ |

Foto 7: Asbesthoudende stopverf in betonnen raamkozijnen van schuur 2.

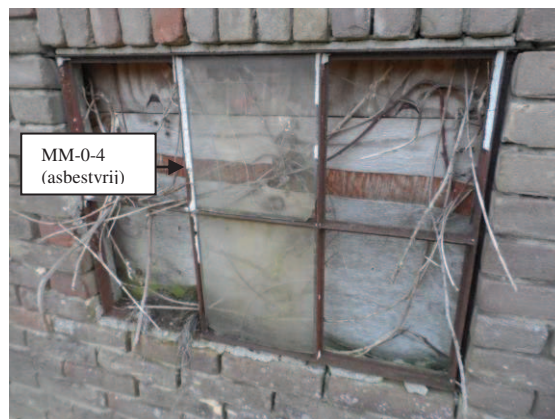
MM-0-4: Stopverf in raamkozijnen van schuur 3 is asbestvrij. (zie bijlage 1 t/m 3)

Foto 8: Asbestvrije stopverf in raamkozijnen van schuur 3.

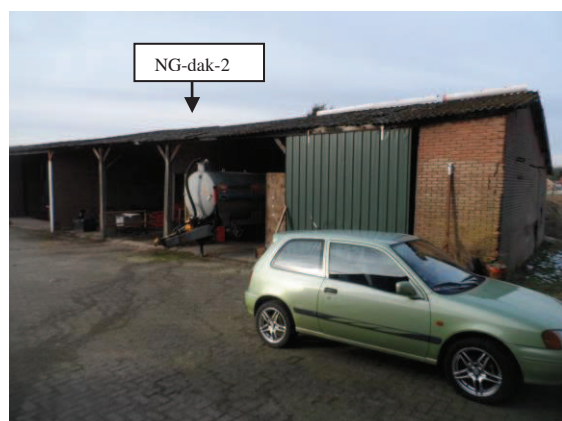
| Ruimte: | omschrijving: | soort en v/v %<br>asbest | staat van het<br>materiaal/<br>hechtgebonden<br>(+)(+/-)(-)<br>(ja/nee) | bevestiging | Risico-<br>klasse<br>(1,2,2A) | Foto<br>nr. | hoeveelheid<br>(m,m²)of (st.) |
|---|---|---|---|---|---|---|---|
| dak<br>(NG-dak-2)* | golfplaat<br>incl. hulpstukken | chrysotiel<br>10 – 15 % | +/-<br>ja | geschroefd | 2 | 9,10 | ca. 250 m² |

Foto 9: Geïntervieweerde schuur 3 met asbesthoudende golfplaten als dakbedekking vanuit noordwestelijke richting gezien.

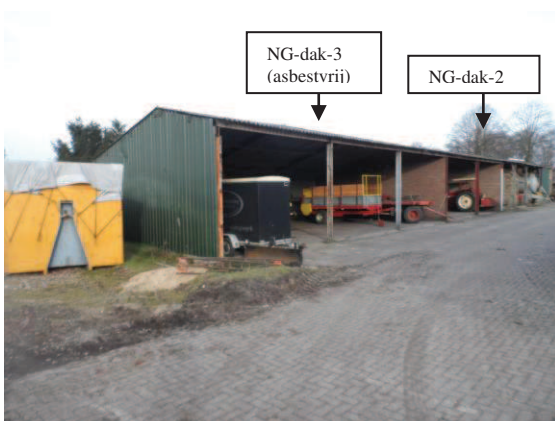
Foto 10: Geïntervieweerde schuur 3 met asbesthoudende en asbestvrije golfplaat als dakbedekking vanuit oostelijke richting gezien.

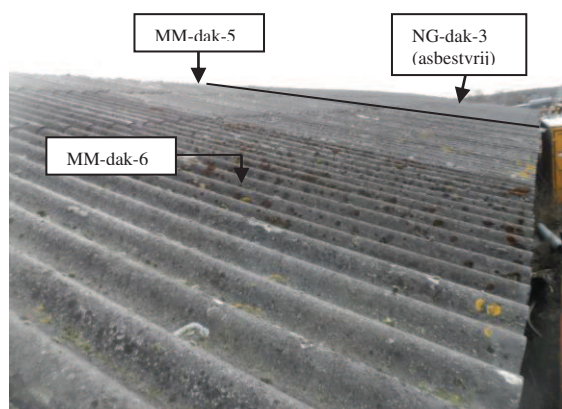
| Ruimte: | omschrijving: | soort en v/v %<br>asbest | staat van het<br>materiaal/<br>hechtgebonden<br>(+)(+/-)(-)<br>(ja/nee) | bevestiging | Risico-<br>klasse<br>(1,2,2A) | Foto<br>nr. | hoeveelheid<br>(m,m²)of (st.) |
|---|---|---|---|---|---|---|---|
| dak<br>(MM-dak-5) | golfplaat<br>incl. hulpstukken | chrysotiel<br>15 – 30 % | +/-<br>ja | geschroefd | 2 | 11,<br>12 | ca. 65 m² |
| dak<br>(MM-dak-6) | golfplaat<br>incl. hulpstukken | chrysotiel<br>10 – 15 % | +/-<br>ja | geschroefd | 2 | 11,<br>12 | ca. 10 m² |

Foto 11: Asbesthoudende en asbestvrije golfplaat als dakbedekking van schuur 3.

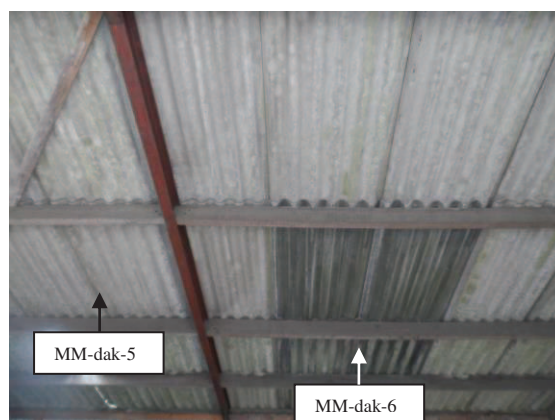
Foto 12: Asbesthoudende golfplaat als dakbedekking van schuur 3 van binnen gezien.

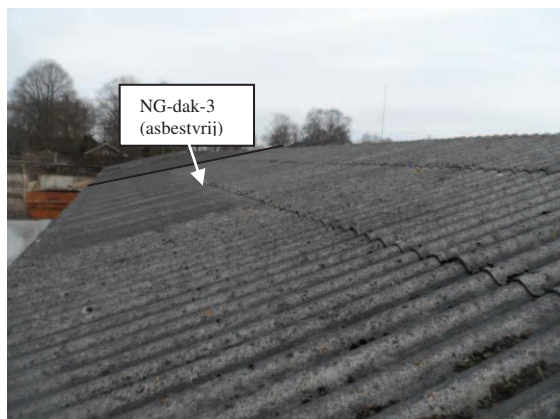
NG-dak-3: Golfplaat als gedeeltelijke dakbedekking van schuur 3 is asbestvrij middels waargenomen NG-code.

Foto 13: Asbestvrije golfplaat als gedeeltelijke dakbedekking van schuur 3. (NG-code)

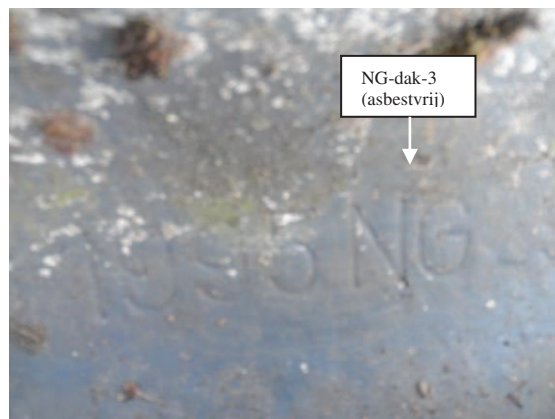
Foto 14: NG-code waargenomen in asbestvrije golfplaat als gedeeltelijke dakbedekking van schuur 3.
