BODEMKUNDIG ONDERZOEK

APELDOORNSEWEG

TE ELSPEET

| <b>Rapportnummer</b> | 4321.002 |

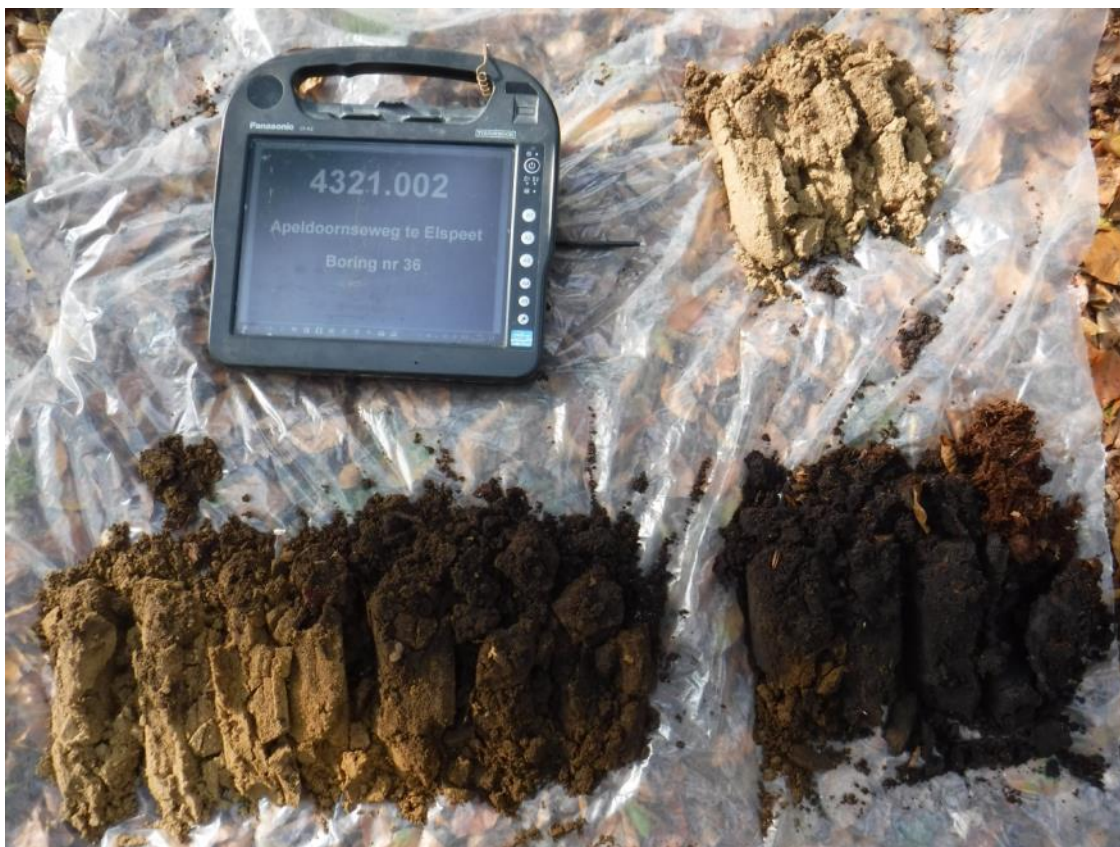
Figuur 10 Boring36: intact holtpodzolprofiel onder oud bos

De drie boringen in de oude bosgebieden vertonen een zeer homogeen beeld. Onder een goed ontwikkelde strooisellaag bevindt zich een humusrijke Ah-horizont met (matig) veel geloogde korrels. Hieronder bevindt zich een AB-horizont die enerzijds die enerzijds gekenmerkt wordt door een geleidelijke afname van de hoeveelheid loodzandkorrels en een toename van vertering van het moeder-materiaal in combinatie met de aanrijking van moderhumus. Er vindt tevens een kleurenomslag plaats van donkergrijs naar bruin. De B-horizont is op te delen in een homogeen, donkerbruin bovendeel (Bws1-horizont) met daaronder een vlekkerige, grijsbruine laag (Bws2-horizont). De B-horizont gaat via een (zeer) weinig humushoudende BC-horizont geleidelijk over in de C-horizont. Het aangetroffen bodemprofiel is te classificeren als een intact holtpodzolprofiel (bruine bosgrond).

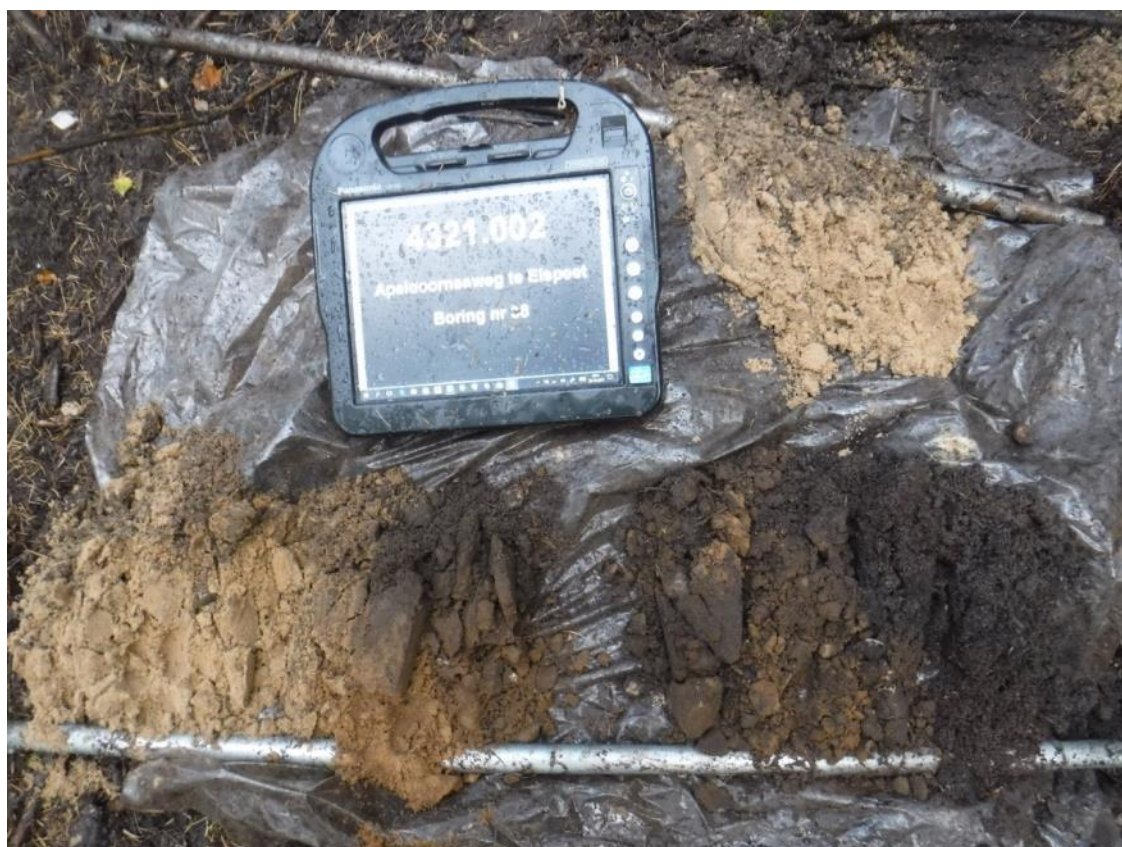
Figuur 11 Boring 38: grotendeels omgewerkt holtpodzolprofiel in voormalig heidegebied.

De aangetroffen bodemopbouw in de referentieboringen ter plaatse van het voormalige heidegebied vertoont een meer wisselende opbouw. In boring 38 bleek het bodemprofiel tot een diepte van 60 cm onder maaiveld omgewerkt te zijn, vermoedelijk als gevolg van het wroeten door zwijnen (zie figuur 11). Hieronder is een dunne overgangslaag aangetroffen (BC-horizont), met daaronder de C-horizont. In de boringen 39 en 42 zijn profielen aangetroffen die (grotendeels) intact zijn. Boring 39 komt in sterke mate overeen met de boringen in het oude bosgebied (zie paragraaf 4.2.1 en figuur 12). De opbouw bestaat uit een A(h)-horizont, met daaronder een AB-horizont, twee B-horizonten en daaronder de C-horizont. De opbouw in boring 42 komt hiermee grotendeels overeen, met als belangrijkste verschil dat tussen de B- en de C-horizont een duidelijk herkenbare BC-horizont aanwezig is. Verder valt op dat de A-horizont is omgewerkt en dat het bodemprofiel relatief dun is (de C-horizont begint vanaf 70 cm onder maaiveld, terwijl dit in het oude bosgebied op circa 85 cm ligt). In boring 39 bevindt de top van de C-horizont zich op 80 cm onder maaiveld en in boring 38 op 75 cm. Wat verder opvalt is dat in alle drie de boringen de strooisellaag ontbreekt.

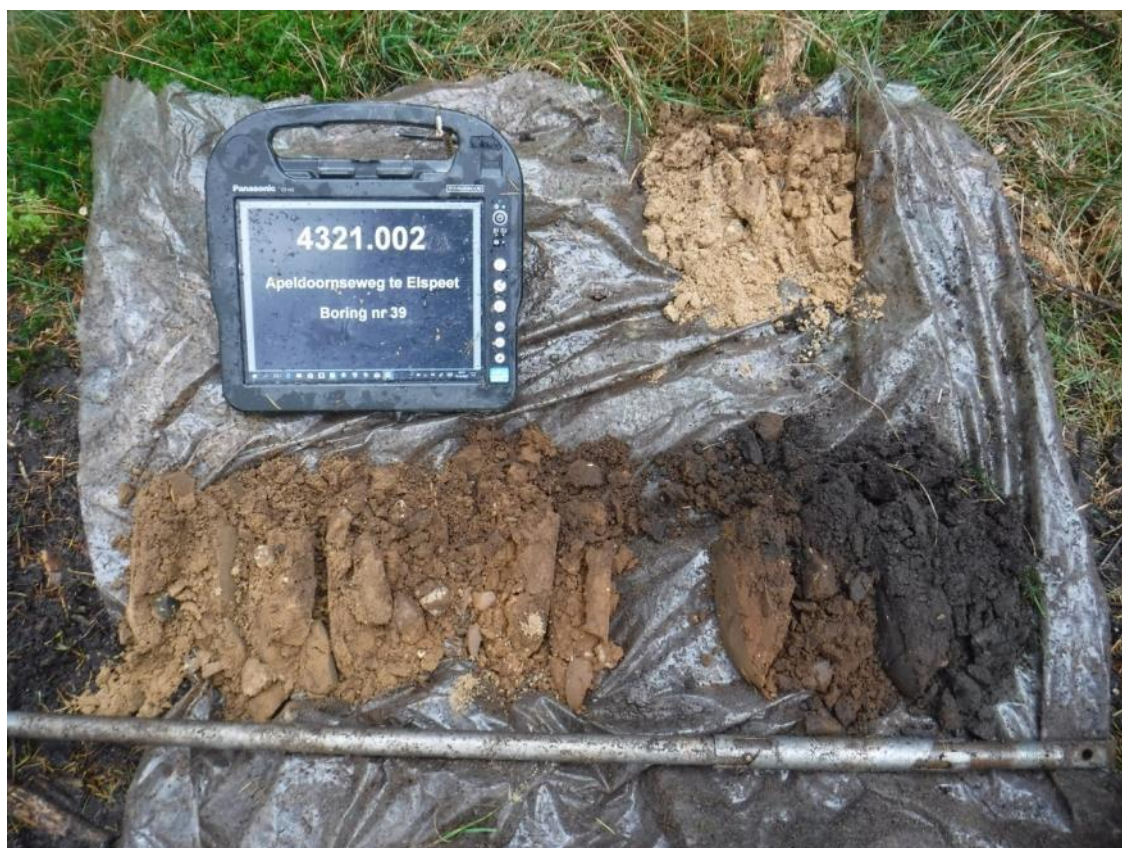
Figuur 12 Boring 39: grotendeels omgewerkt holtpodzolprofiel in voormalig heidegebied.

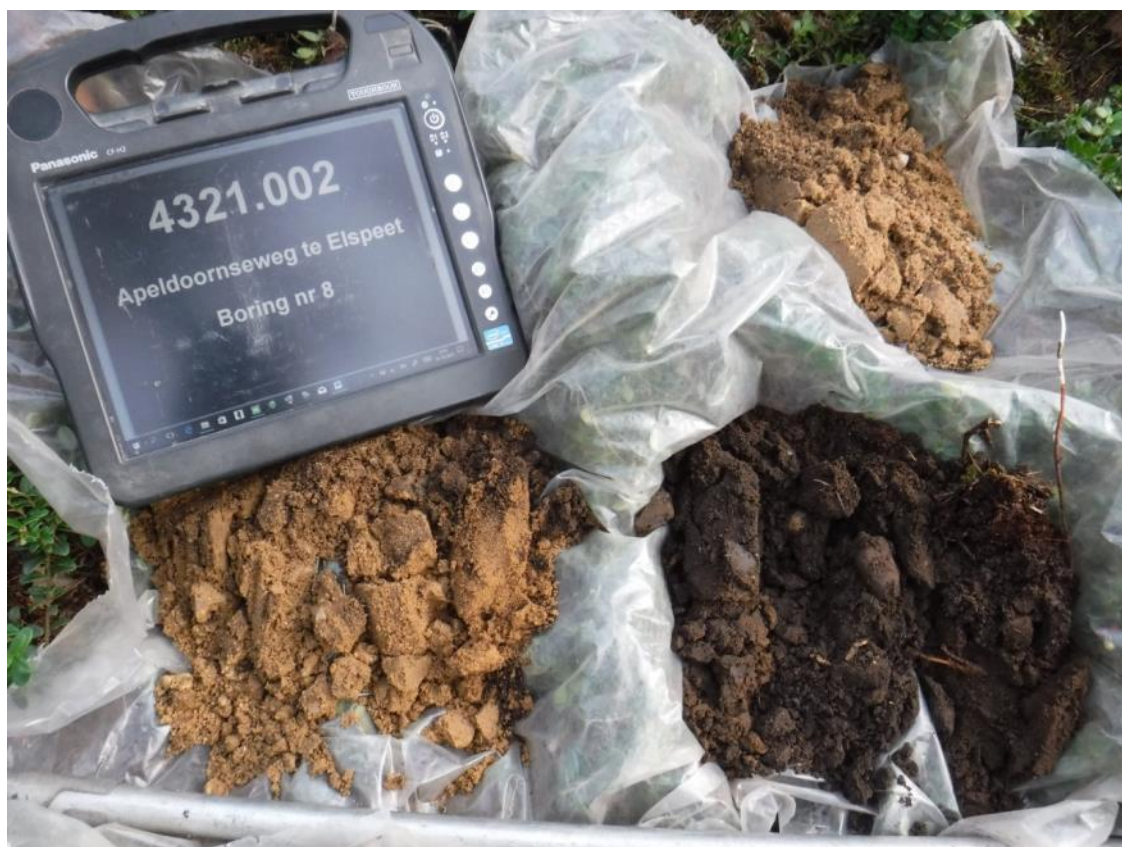
Figuur 13 Boring 8: zwak ontwikkelde en relatief dunne B-horizont met omgewerkte top

In de boringen 8 - 13 bleek de strooisellaag grotendeels afwezig, op de boringen 8, 9 en 10 na. In deze laatste drie boringen is een circa 4 cm dikke strooisellaag waargenomen (zie figuur 13). De Ah-horizont, AB-horizont en de top van de B-horizont zijn in alle zes boringen verstoord tot dieptes variërend van circa 30 tot 50 cm onder maaiveld. De gemiddelde verstoringdiepte bedraagt circa 45 cm. Onder deze verstoorde laag is een restant van een B- of BC-horizont aangetroffen. Dit betreft over het algemeen een relatief zwak ontwikkelde B-horizont. Alleen in boring 12 is een sterk ontwikkelde B-horizont aangetroffen (zie figuur 14). In de overige boringen is de B-horizont relatief licht van kleur. Dit komt grotendeels door het ontbreken van de relatief donkere en relatief sterk humeuze top van de B-horizont. Op basis van de kleur van de B-horizont en de relatief geringe dikte van de bodemprofielen, die overeen komt met de dikte van de referentieprofielen op de voormalige heidegronden, wordt verwacht dat mogelijk ook sprake is geweest van enige mate van degradatie van het podzolprofiel. Dit zou eveneens een reden kunnen zijn voor de relatief lichte kleur van de aangetroffen B-horizonten.

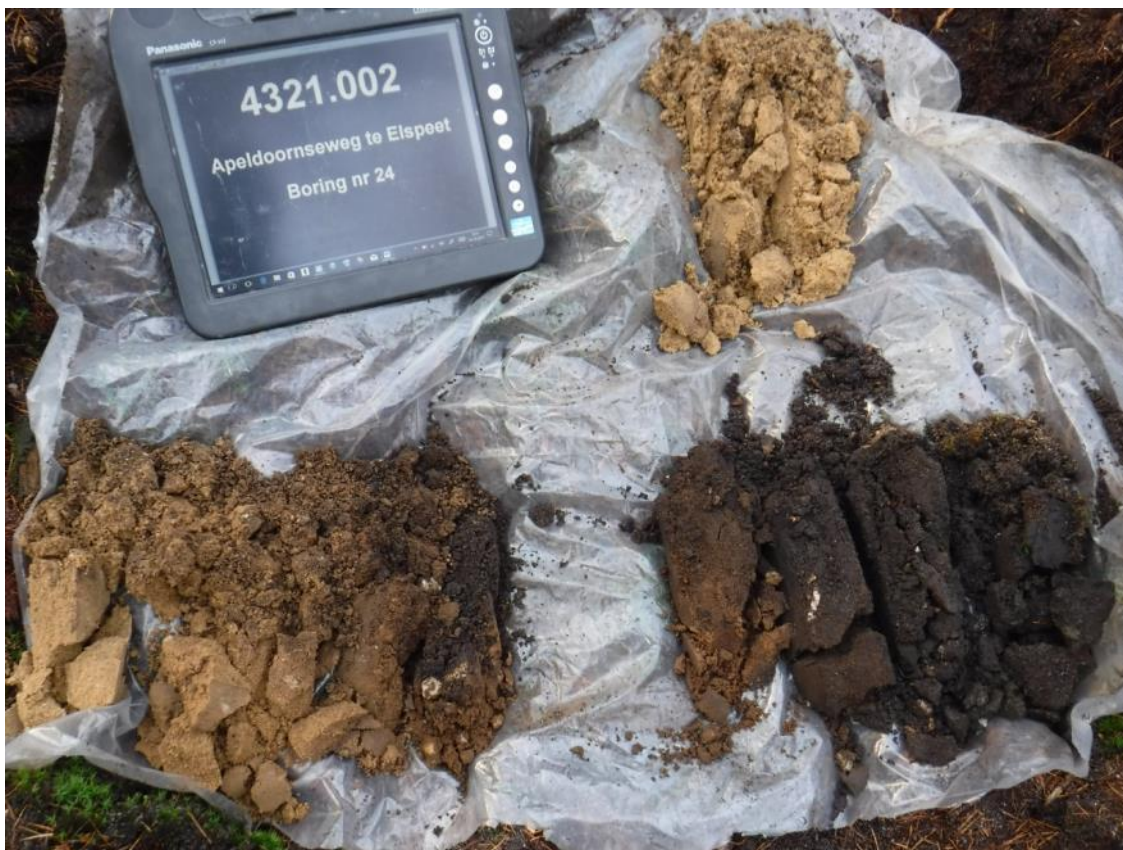
Figuur 15 Boring 24: goed ontwikkelde B-horizont met omgewerkte top (35 cm)

In het bosgebied in de noordoostelijke hoek zijn zowel grotendeels intacte als verstoorde profielen aangetroffen. Hoewel een goed ontwikkelde, oude bosstrooisellaag (zoals aangetroffen in de referentieboringen in het oude bosgebied) ontbreekt, is in verschillende boringen een dunnere, relatief jonge strooisellaag aangetroffen (boringen 15, 17 - 19, 21 en 24). Ook bleek de top van het holtpodzolprofiel (Ah-horizont) in relatief veel boringen nog intact aanwezig (boringen 15, 17, 21, 26, 28 en 30). In de overige boringen bleek sprake van een omgewerkte bovengrond tot dieptes variërend van 15 tot 75 cm onder maaiveld. De B-horizont is over het algemeen humusrijk (zie figuur 15). In enkele boringen lijkt op basis van de relatief roodbruine kleur mogelijk sprake te zijn van sterke degradatie van de B-horizont, die geleid heeft tot een lager humusgehalte (boringen 14, 16, 17 en 28). In de overige boringen is over het algemeen sprake van een kleur van de B-horizont die overeen komt met de referentieboringen in het heidegebied. In slechts enkele boringen (boringen 16, 24 en 35) was sprake van een kleur die overeen komt met de humusrijke B-horizont van de oude bosgebieden (zie figuur 16). De bodemprofielen zijn over het algemeen wel relatief dik (vergelijkbaar met de dikte van de profielen in de referentieboringen in het oude bosgebied).

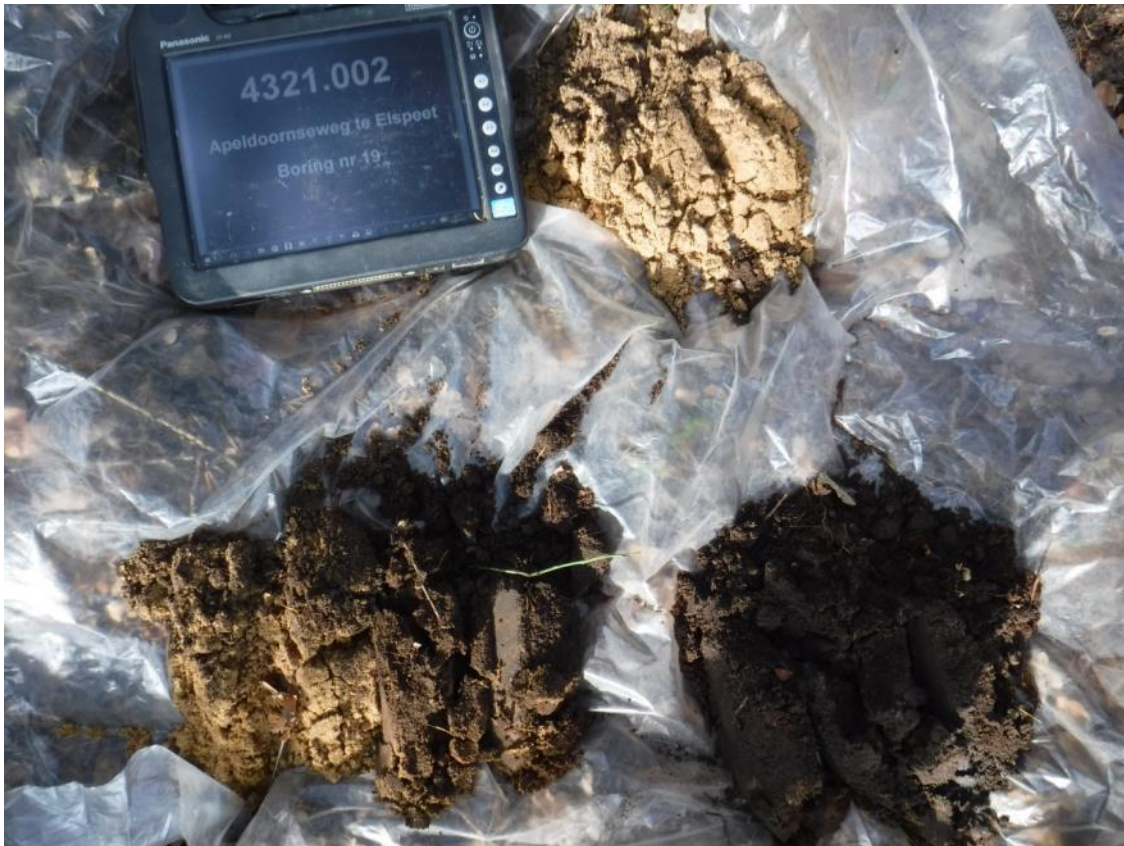
Figuur 16 Boring 19: diep ( 75 cm onder maaiveld) omgewerkt profiel

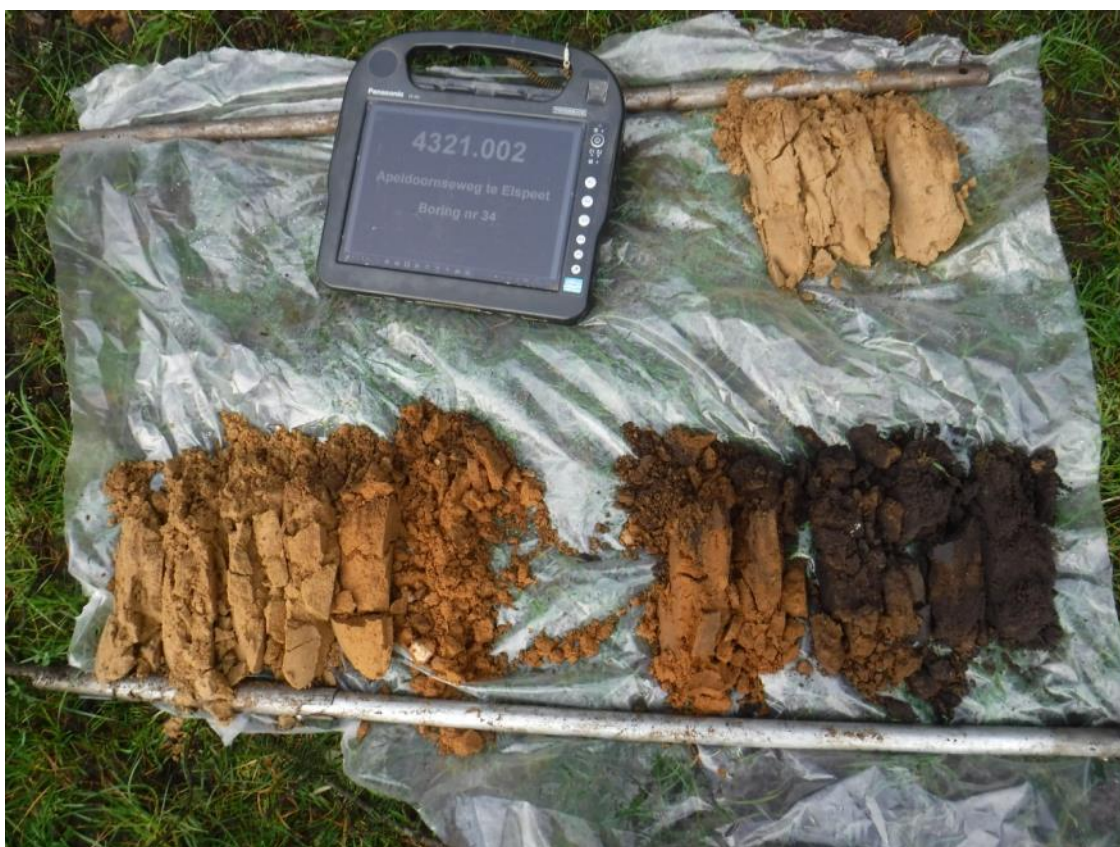
Figuur 17 Boring 34: humeuze top van de B-horizont (20-30 cm -mv), daaronder met name vertering

De aangetroffen bodemopbouw op de wildakker bestaat uit een 20 tot 35 cm dikke, omgewerkte bovenlaag. Daaronder is een sterk ontwikkelde B-horizont aangetroffen. Deze B-horizont vertoont met name sterke kenmerken van vertering, waardoor een roodbruine kleur is ontstaan (zie figuren 17 en 18). De donker grijsbruine kleur die aanwezig is in de oude bosgebieden, en die ontstaan is door het hoge moderhumusgehalte, is hier grotendeels afwezig. Dit is het gevolg van bodemdegradatie. Door het gebruik als wildakker, waar mest wordt geïnjecteerd, treedt verzuring van de bodem op (door oxidatie van het ammoniak in de mest ontstaat salpeterzuur). Ook zal de neerwaartse beweging van voedingsstoffen in de bodem toenemen, doordat geen of minder diepwortelende planten aanwezig zijn die deze voedingsstoffen vanaf grotere diepte op kunnen nemen. Het resultaat is uitspoeling van humus en nutriënten en (mogelijk) een toename van de chemische vertering van het sediment.

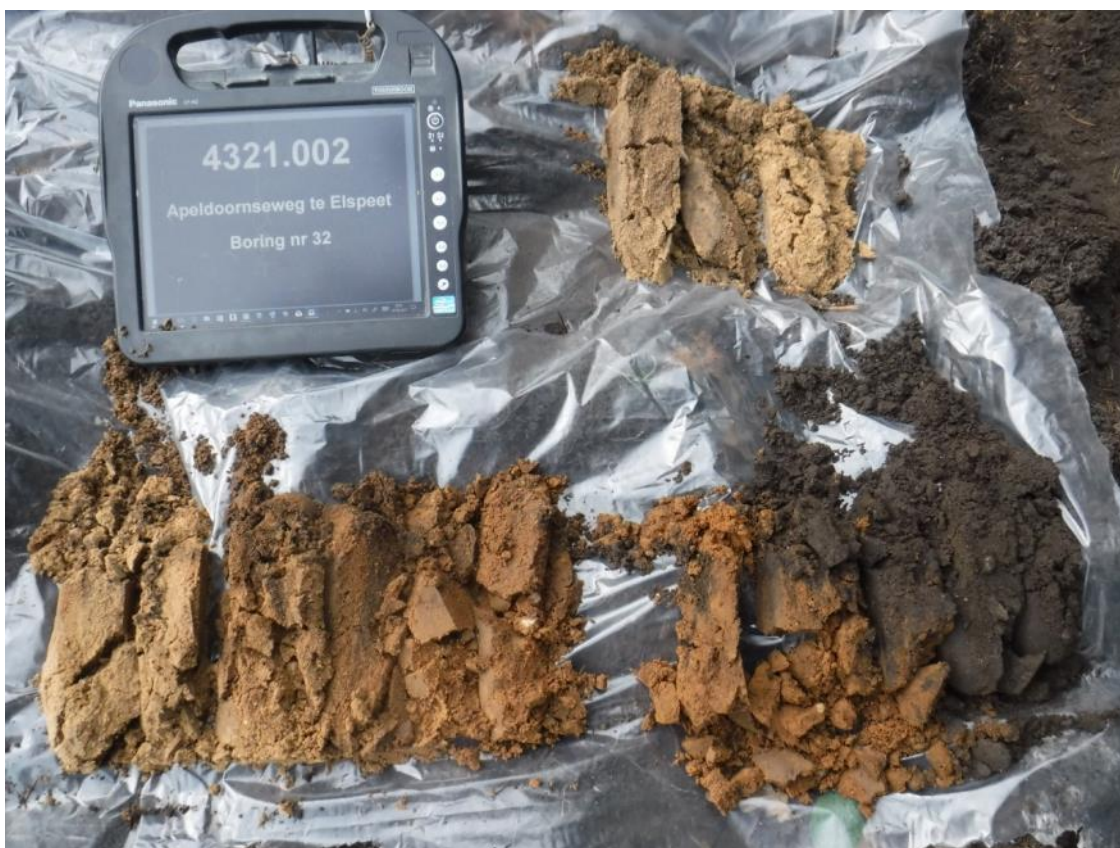
Figuur 18 Boring 32: sterke component vertering in B-horizont en weinig humus

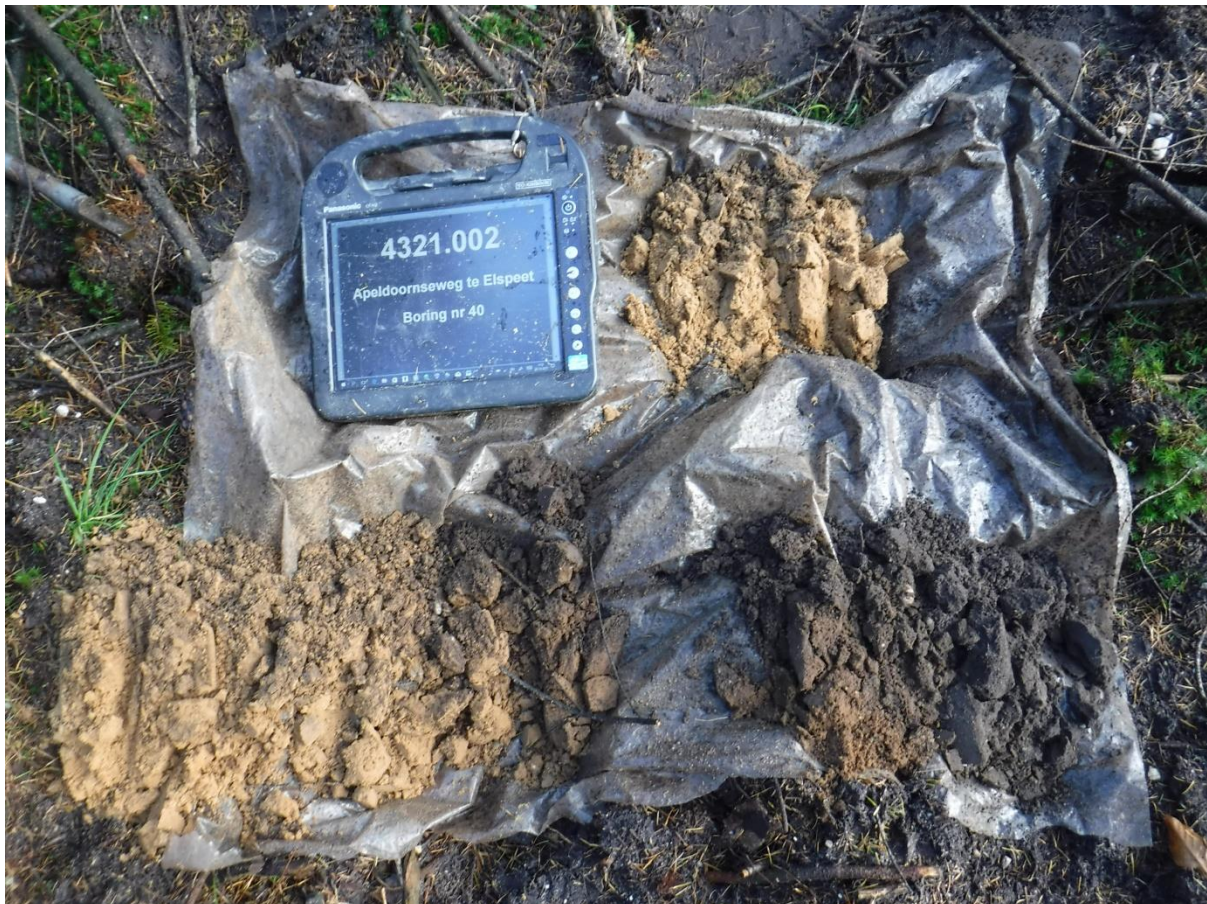
Figuur 19 Boring 40: Bovenste 35 cm omgewerkt, daaronder visuele gelijkenis met referentieboringen voormalige heidegebied.

Boring 40 is gezet op een perceel waar mogelijk in de toekomst uitbreiding van de natuurbegraafplaats plaats zal vinden. Ter plaatse bleken de ondergroei en strooisellaag afwezig als gevolg van het wroeten door zwijnen. De top van het bodemprofiel bleek tot een diepte van 35 cm onder maaiveld omgewerkt te zijn. Hieronder is een tweeledige B-horizont aanwezig die visueel het sterkst gelijkenis vertoont met de referentieboringen in de voormalige heidegebieden. De B-horizont gaat geleidelijk over in de C-horizont.

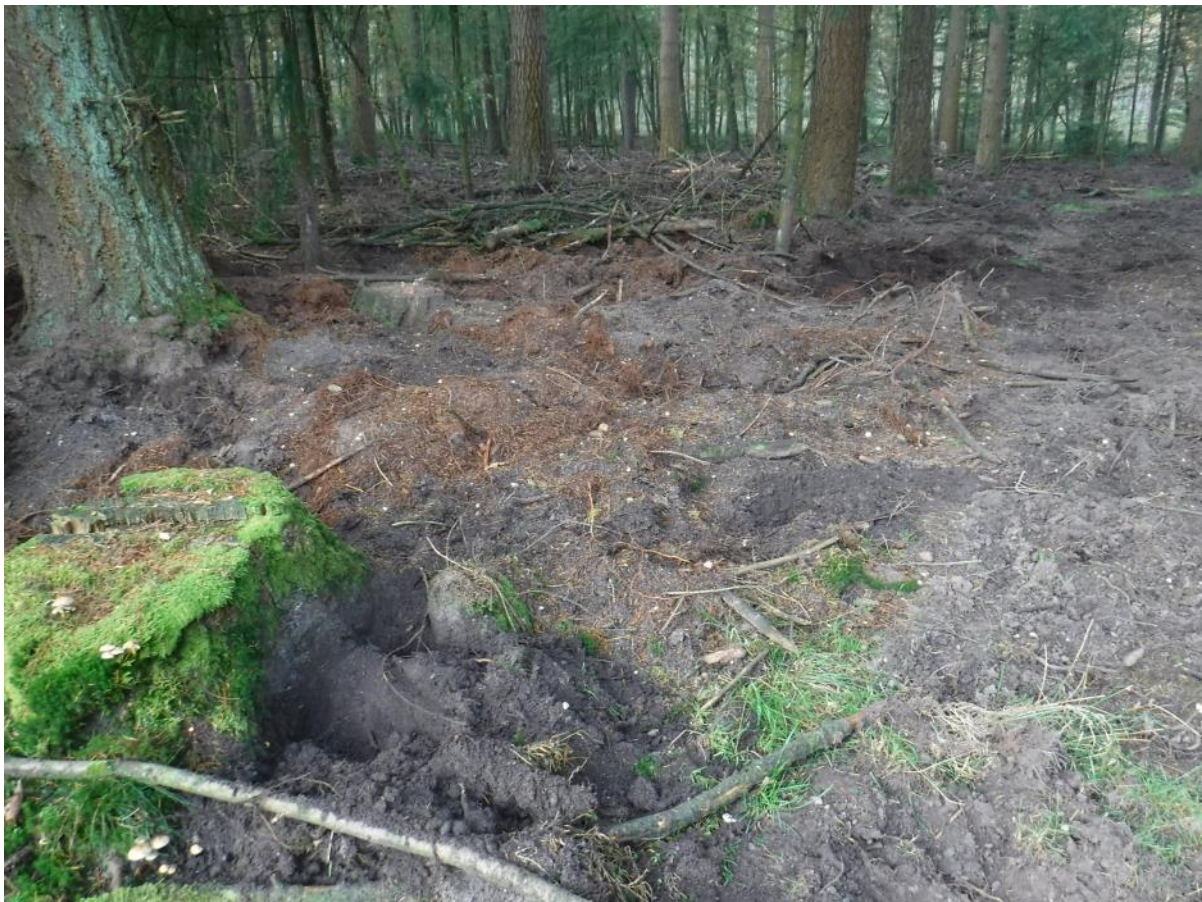
Figuur 22 Sterke mate van verstoring als gevolg van wroetende zwijnen
