**Verkennend bodemonderzoek NEN 5740/**

**Verkennend bodemonderzoek asbest NEN 5707**

Essenburgweg 14/14a Hulshorst

Projectnummer: 21127  
Datum: 8 juli 2021

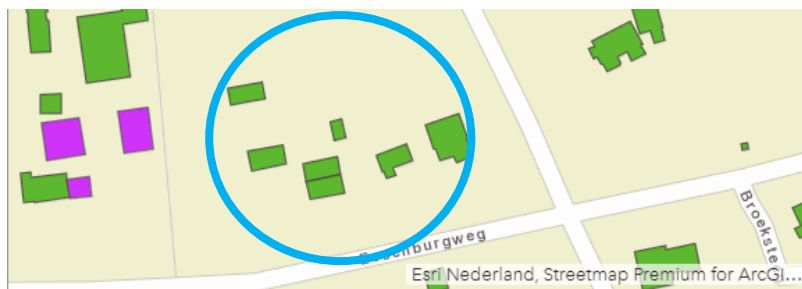
Op basis van de asbestdakenkaart blijkt dat er op de locatie geen opstallen aanwezig zijn met asbestverdachte dakbedekking.

Uit de uitgevoerde terreinverkenning voorafgaand aan het veldwerk blijkt echter dat een tweetal schuren voorzien zijn van asbestverdachte dakbedekking. Er zijn geen dakgoten aanwezig en de inspoelzones zijn (grotendeels) onverhard. Daarnaast is een aanbouw van de woning nr. 14 voorzien van asbestverdachte dakbedekking. Deze aanbouw is echter voorzien van een dakgoot.

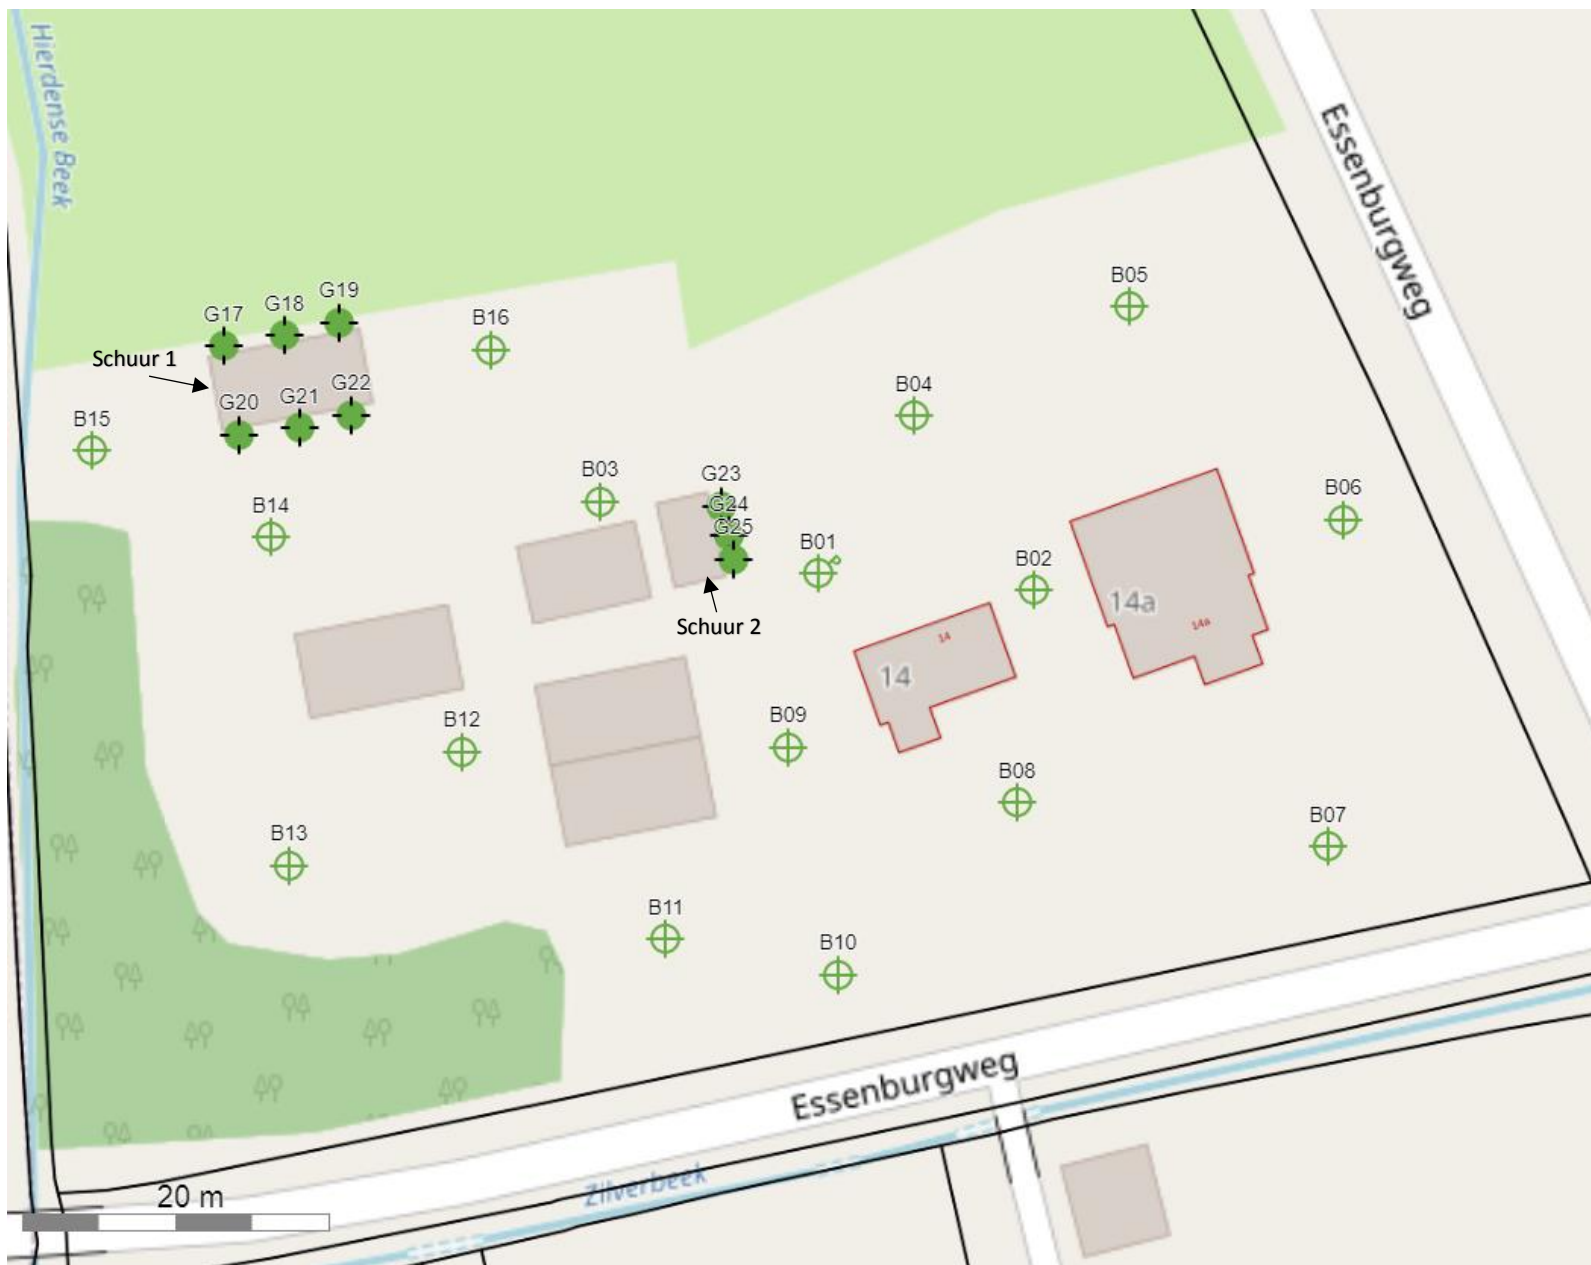
## **Bijlage 2: Situatietekening**

De gaten zijn weergegeven op de situatietekening (zie bijlage 2).

## Situering meetpunten

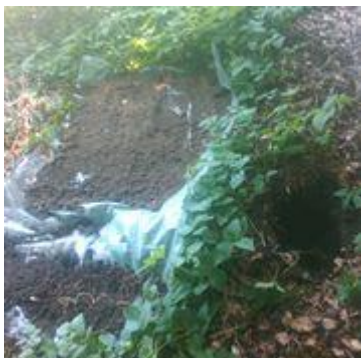
G17

Zintuiglijk is zowel op het maaiveld als in de inspectiegaten geen asbestverdacht materiaal waargenomen.

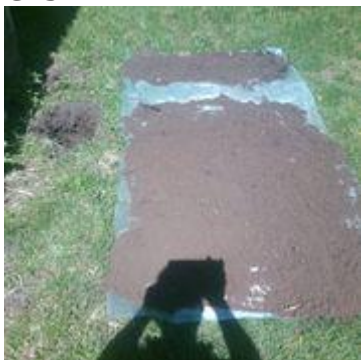
G23

Volgens het toetsingskader uit de circulaire bodemsanering 2013, gedateerd van 1 juli 2013, dient op de locatie ter plaatse van de inspoelzone van het asbestverdachte dak van schuur 2
