**VERKENNEND BODEMONDERZOEK**  
**conform NEN 5740 en NEN 5707**  
**Veelhorsterweg 7-7a - Nunspeet**

*Locatie:*  
Veelhorsterweg 7-7a  
8071 SX Nunspeet

Projectcode: 19068516

Rapportagedatum: 18 november 2019

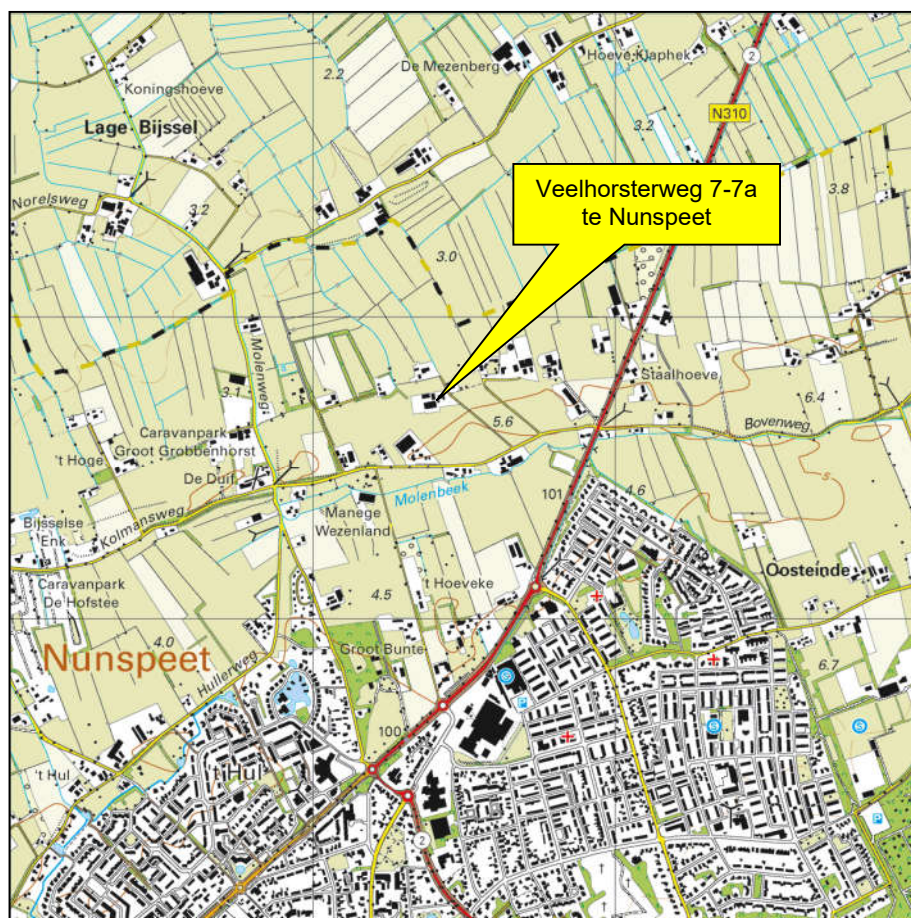
Bijlage I  
Regionale ligging locatie  
Boorplan verkennend bodemonderzoek Kruse Milieu BV, november 2019

Op 6 november 2019 zijn, na het inspecteren van het maaiveld, in totaal 13 inspectiegaten gegraven, waarvan er 3 zijn doorgeboord tot de ondergrond. De situering van de monsterpunten is weergegeven op de situatieschets van bijlage I.

Ten zuidwesten van de onderzoekslocatie ligt een depot puingranulaat, dat voor een klein deel binnen de onderzoekslocatie is gelegen (zie boorplan). Het depot heeft geen invloed op de werkzaamheden van het bodemonderzoek. Het puin is afkomstig van de recent gesloopte agrarische bebouwing.

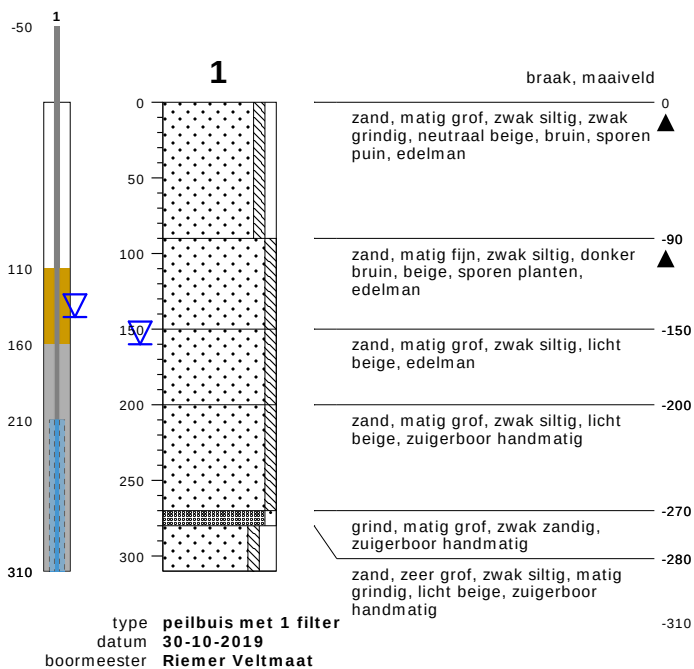
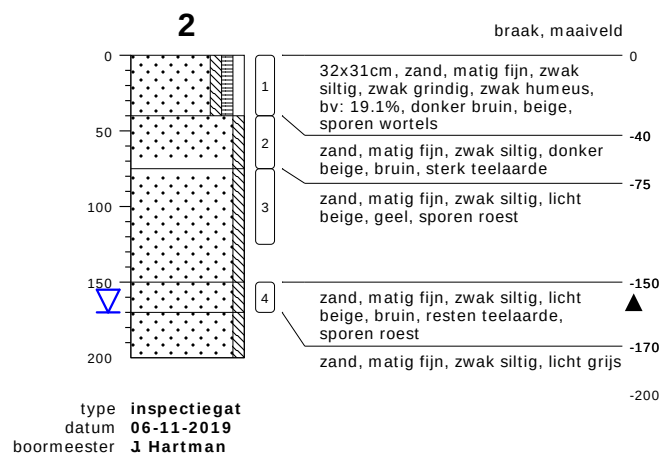
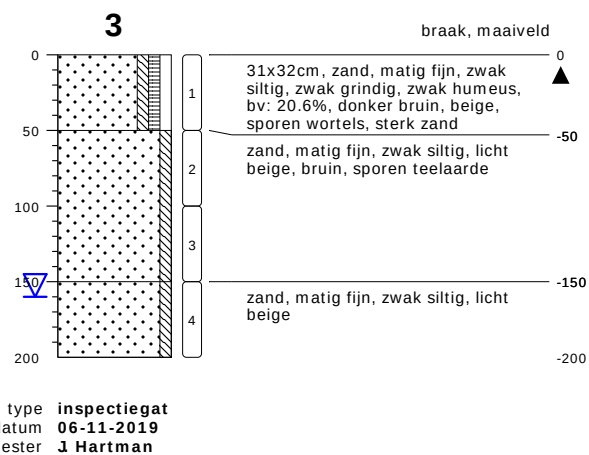
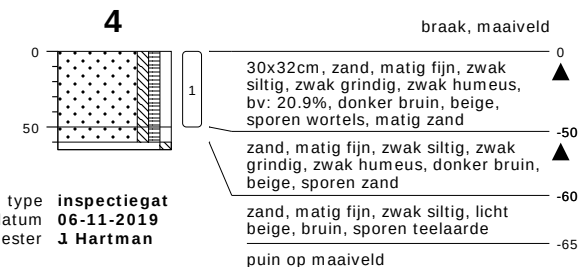
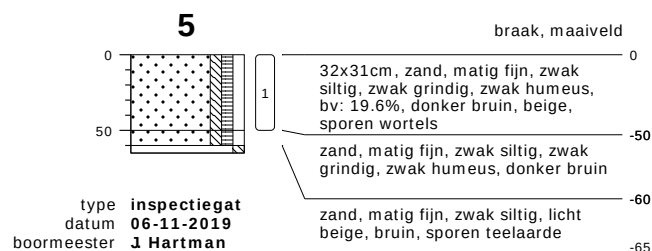
## bodemprofielen schaal 1:50

De bodem ter plaatse van de onderzoekslocatie vanaf het maaiveld tot circa 3.1 m-mv bestaat overwegend uit matig fijn tot matig grof zand. In de ondergrond zijn grind-, roest- en/of oerhoudende lagen aangetroffen. Er zijn plaatselijk bodemvreemde materialen waargenomen (zie tabel 2). Er zijn visueel geen asbestverdachte materialen waargenomen in de bodem.

onderzoek **Veelhorsterweg 7-7a - Nunspeet**  
projectcode **19068516**  
datum **06-11-2019**  
getekend conform **NEN 5104**  
pagina **1 van 3**

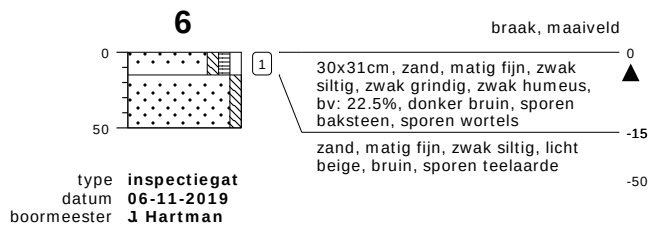
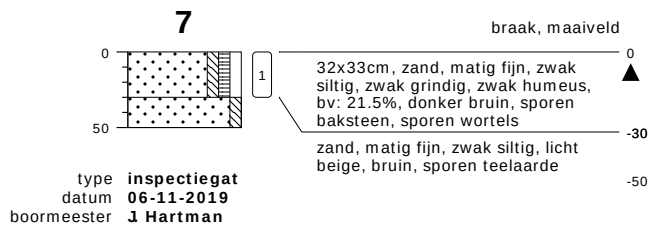
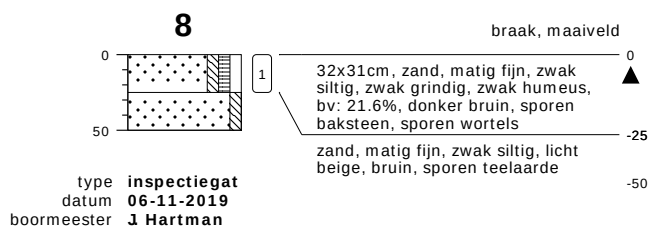
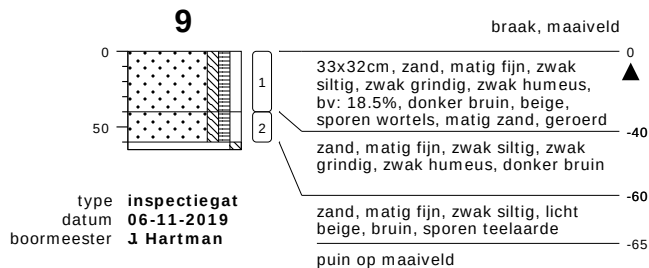
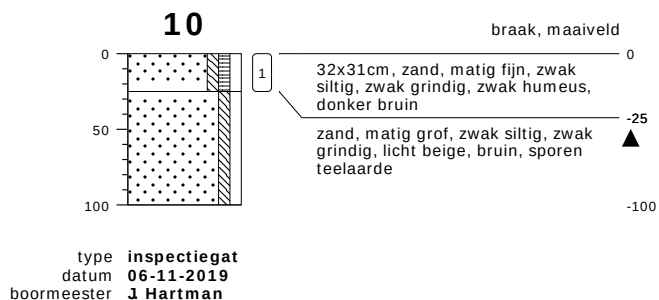
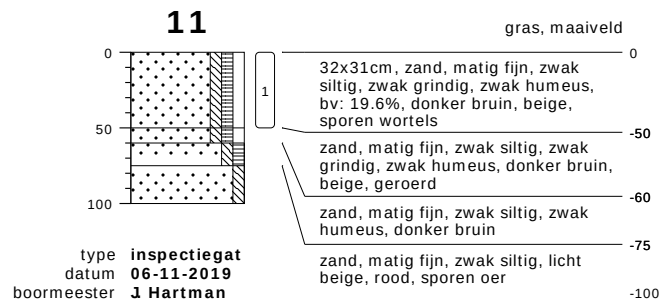
## bodemprofielen schaal 1:50

onderzoek **Veelhorsterweg 7-7a - Nunspeet**  
projectcode **19068516**  
datum **06-11-2019**  
getekend conform **NEN 5104**  
pagina **2 van 3**
