**Verkennd bodemonderzoek (NEN 5740)/**

**Nader bodemonderzoek (NTA 5755)**

Hardenbrinkweg 55 te Nunspeet

27 oktober 2022

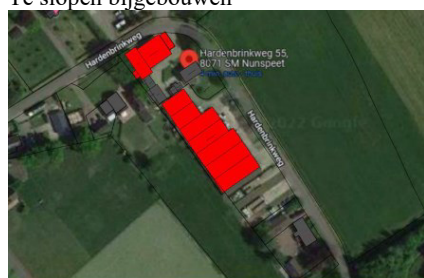
Te slopen bijgebouwen

De voormalige agrarische bedrijfsgebouwen op de locatie worden gesloopt en daarvoor in de plaats worden drie (compensatie)woningen gerealiseerd. De voormalige bedrijfswoning blijft gehandhaafd.
