HISTORISCH EN VERKENNEND BODEMONDERZOEK

BOMMELSESTRAAT 16

TE OPHEMERT

GEMEENTE NEERIJNEN

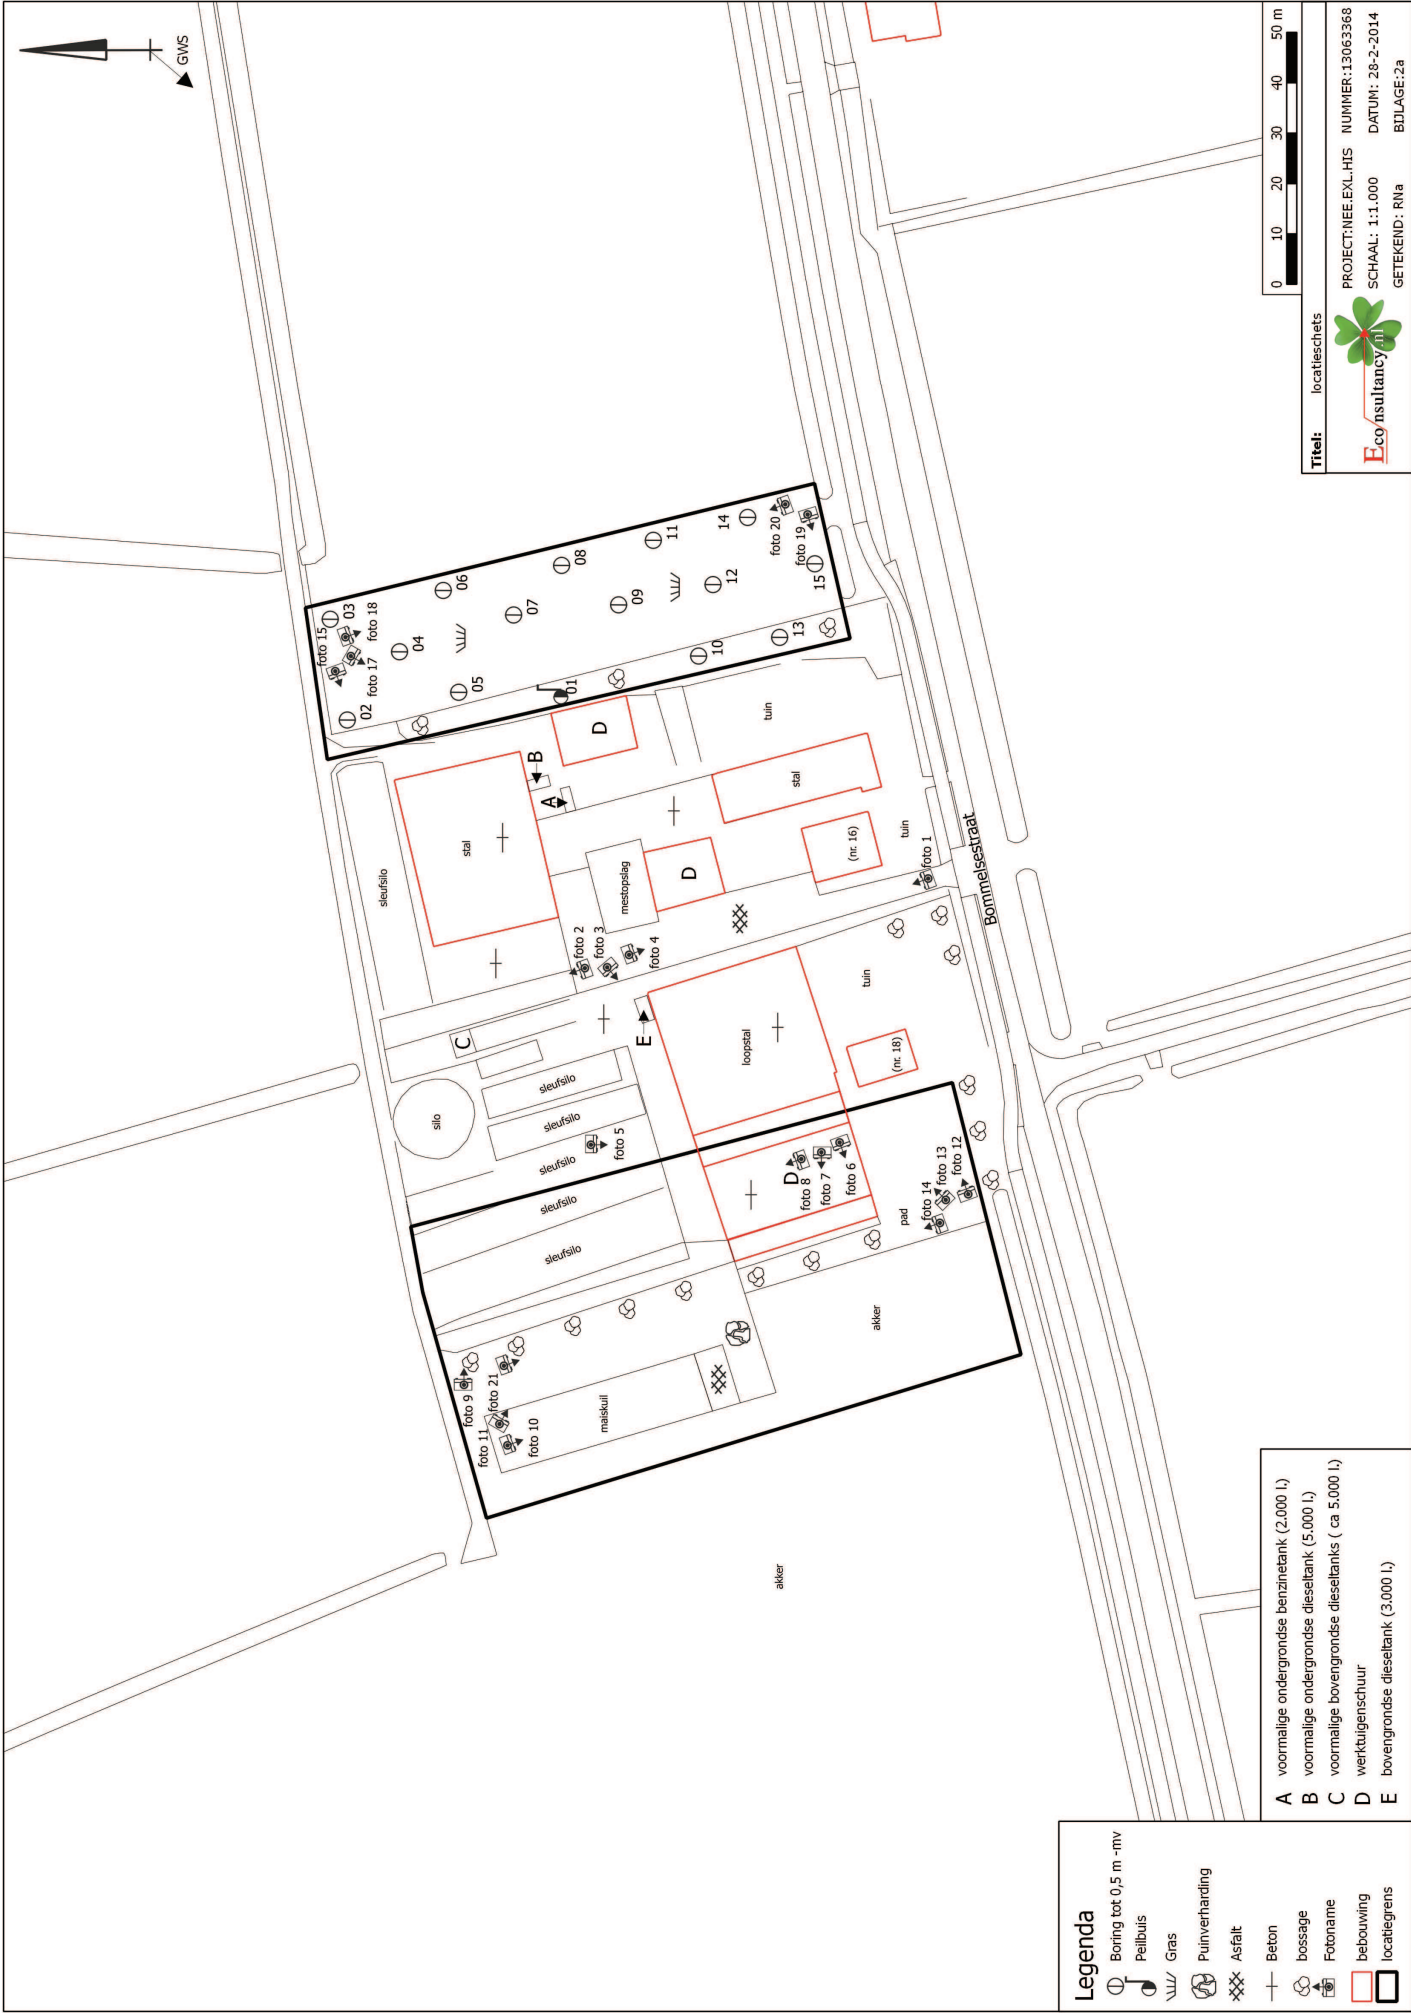
PROJECT:NEE.EXL.HIS NUMMER:13063368  
SCHAAL: 1:1.000 DATUM: 28-2-2014  
GETEKEND: RNA BDLAGE:2a

Tijdens het opstellen van het boorplan is rekening gehouden met de doelstellingen en de richtlijnen, die geformuleerd zijn in de inleiding. Daarnaast is rekening gehouden met de onderzoeksprotocollen, zoals weergegeven in tabel I en de ligging van kabels en leidingen. Bijlage 2a bevat de locatieschets met daarop aangegeven de situering van de boorpunten en de peilbuis. In bijlage 3 zijn de boorprofielen opgenomen.
