## Verkennend bodemonderzoek Molenstraat 2 te Ophemert

Opdrachtgever : Bouwbedrijf van Driesten Harskamp b.v.  
 Contactpersoon : Dhr. A.T. van Driesten  
 Adres : Westenengseweg 24  
 Postcode & plaats : 6732 GJ Harskamp

**Rapportnummer : MT.16263**

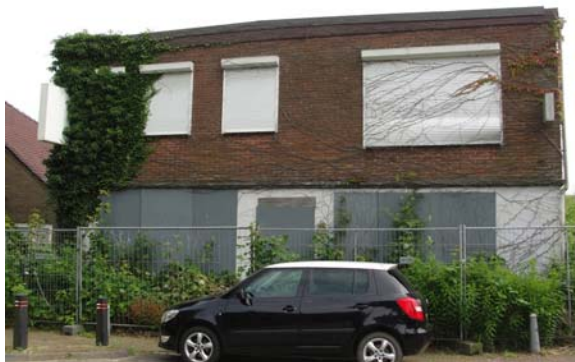
#### Afbeelding onderzoekslocatie:

De onderzoekslocatie is gelegen in het centrum van Ophemert. De onderzoekslocatie is momenteel bebouwd met een leegstaand bedrijfspand. De initiatiefnemer is voornemens de locatie te herontwikkelen.

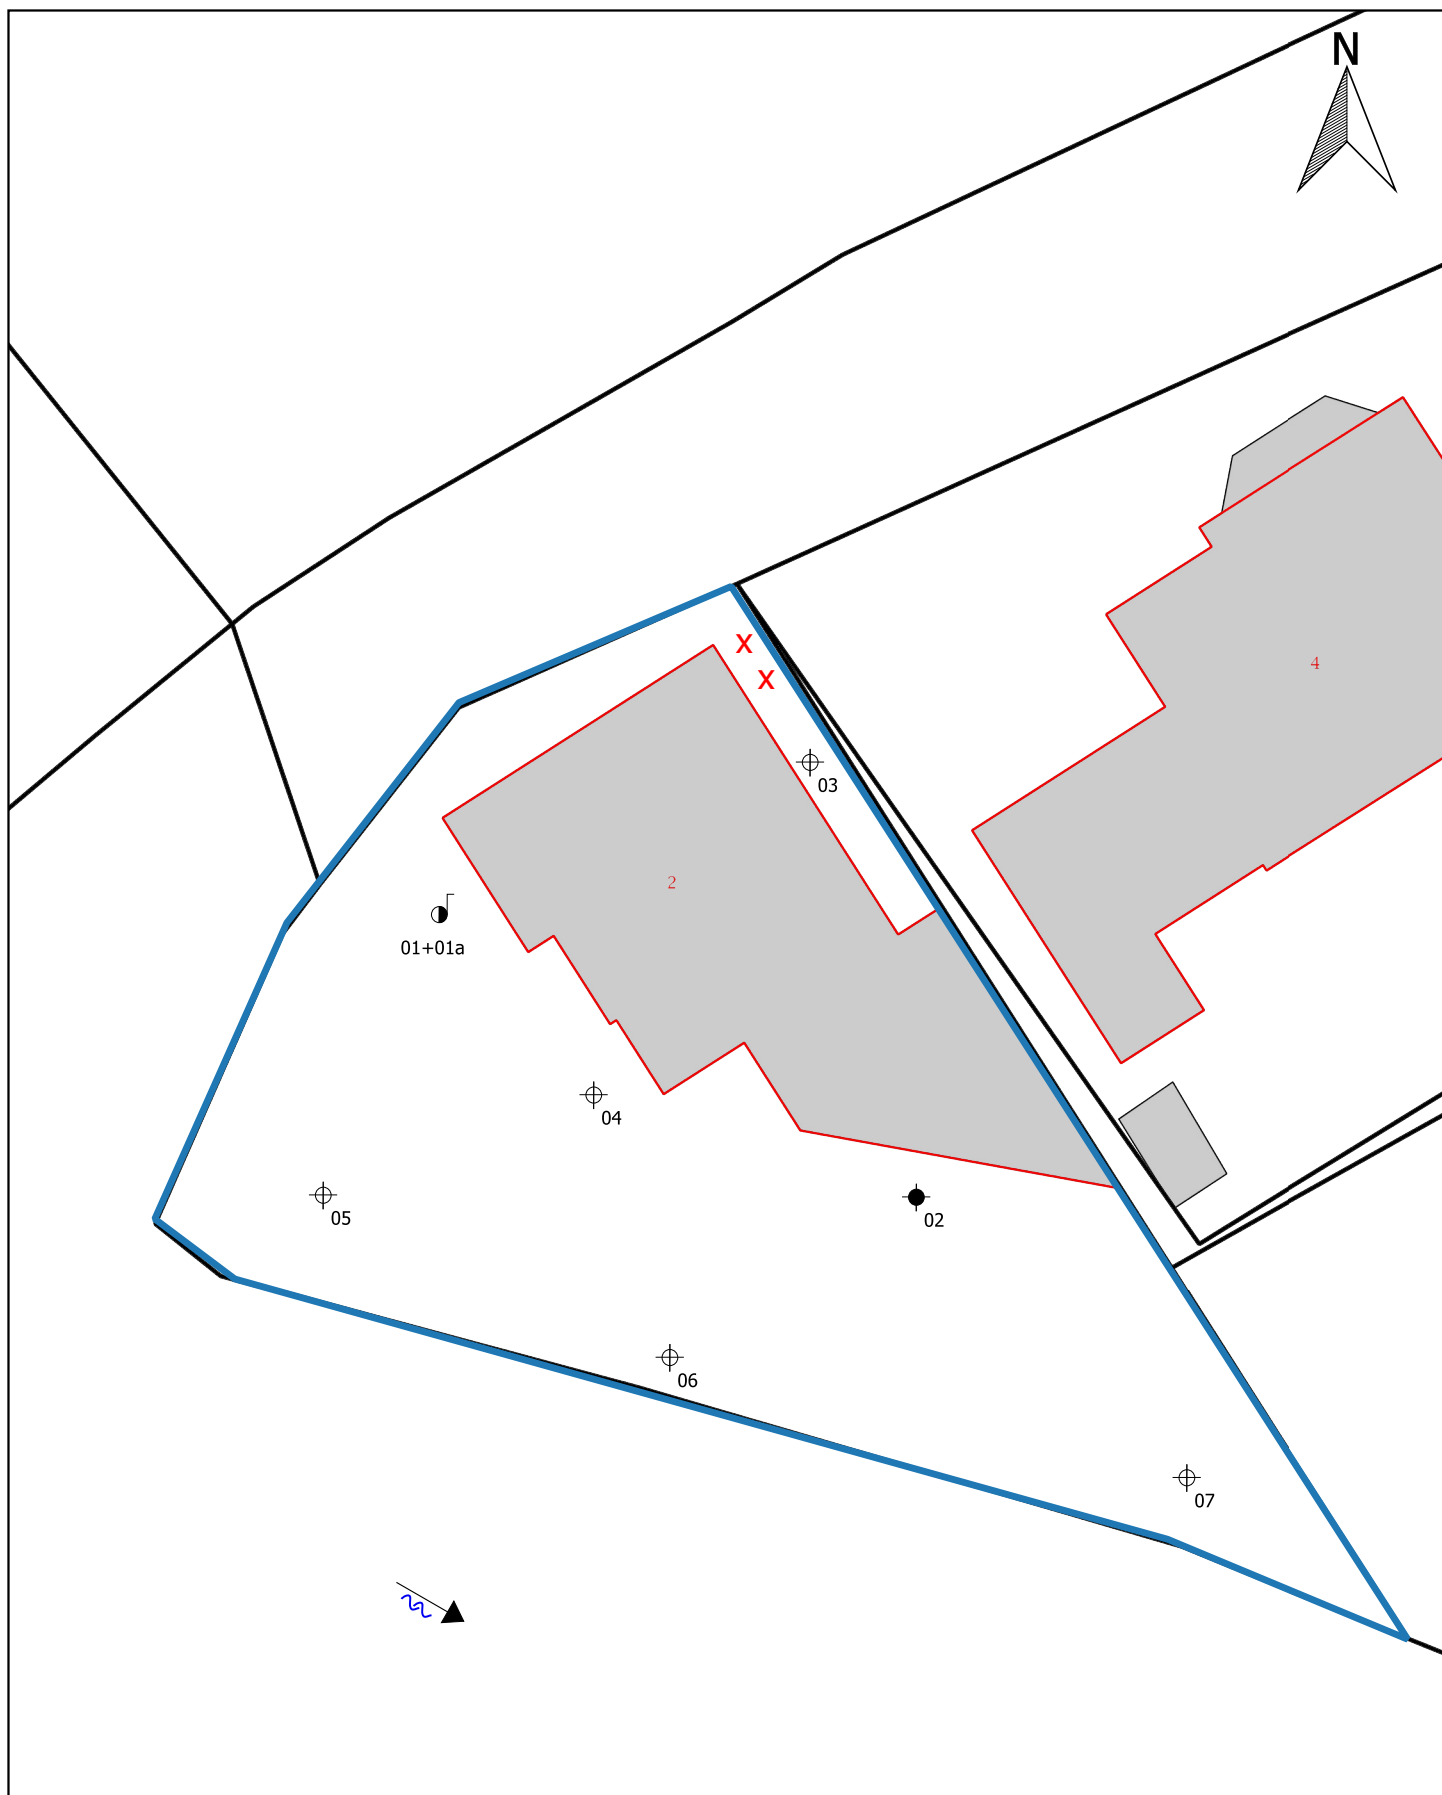
**BIJLAGE 1<sup>c</sup>**

Op de tekening in bijlage 1c staan de diverse boringen weergegeven. De boorbeschrijvingen staan beschreven in bijlage 2.

**SITUATIETEKENING MET MONSTERNAMEPUNTEN**
