**Historisch bodemonderzoek Klingenberg fase  
2c te Neerijnen**

projectnummer 0409854.00  
definitief revisie 01A  
25 november 2016

### Auteur

Gemeente Neerijnen  
Postbus 30  
4180 BA Waardenburg

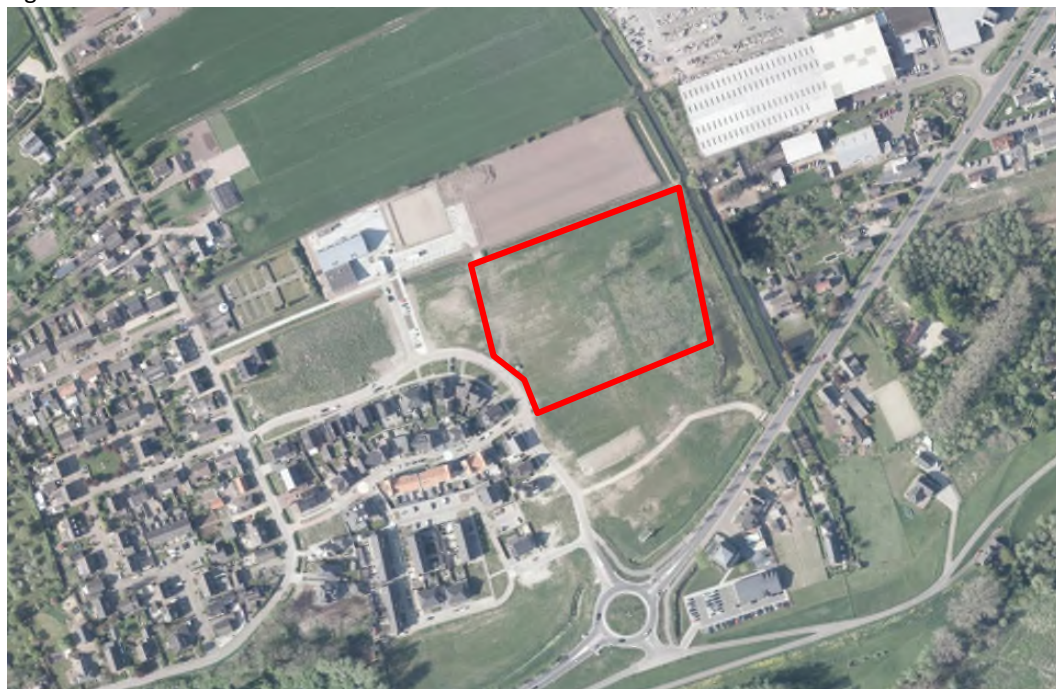
Figuur 2.1: Luchtfoto

In onderstaande luchtfoto is de onderzoekslocatie roodomrand weergegeven. De luchtfoto is noordgericht.

De onderzoekslocatie is gelegen ten oosten van Haarstraat te Neerijnen en heeft een oppervlakte van circa 15.000 m<sup>2</sup>. Het terrein is in gebruik als akkerland. Aan de oostzijde is een watergang aanwezig; deze behoort echter niet tot het plangebied. Het perceel is in het verleden in gebruik geweest als boomgaard en camping (tot circa 2005).
