## **Historisch bodemonderzoek Klingenberg Noord te Neerijnen**

projectnummer 0409234.00  
definitief revisie 0A  
15 juli 2016

Gemeente Neerijnen  
Postbus 30  
4180 BA Waardenburg

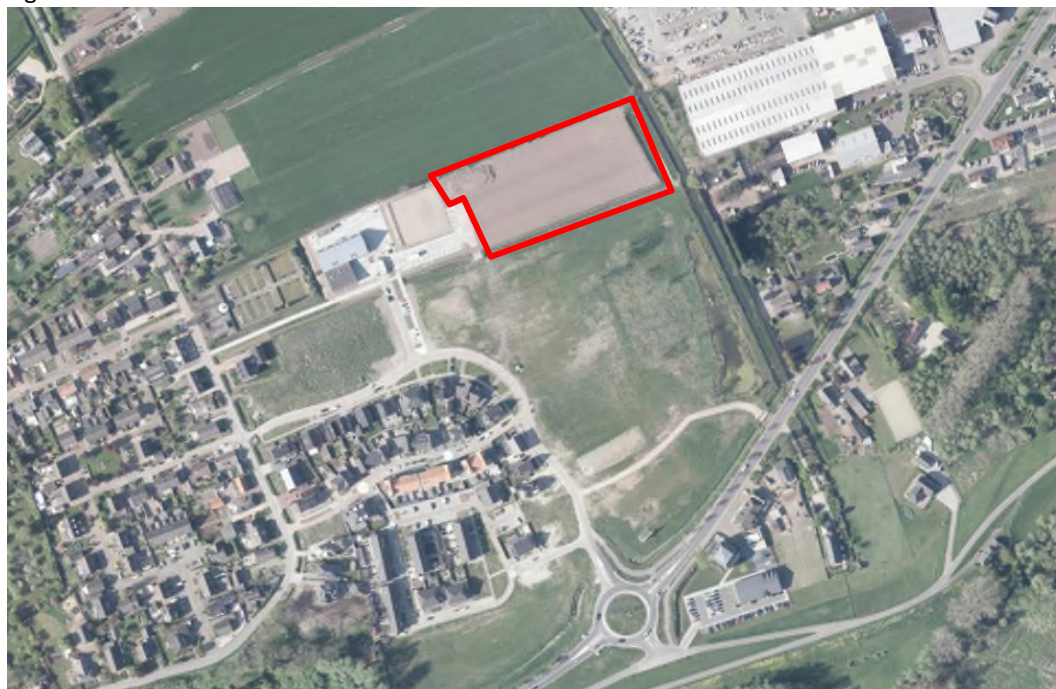
Figuur 2.1: Luchtfoto

De onderzoekslocatie is gelegen ten oosten van de begraafplaats aan de Haarstraat te Neerijnen en heeft een oppervlakte van circa 8.000 m<sup>2</sup>. Het terrein is in gebruik als akkerland. Aan de noord- en zuidzijde van het perceel bevindt zich een watergang. Aan de oostzijde is tevens een watergang aanwezig; deze behoort echter niet tot het plangebied. Het zuidelijk aangrenzende perceel (nu ook akkerland) is in het verleden in gebruik geweest als boomgaard.

In onderstaande luchtfoto is de onderzoekslocatie roodomrand weergegeven. De luchtfoto is noordgericht.

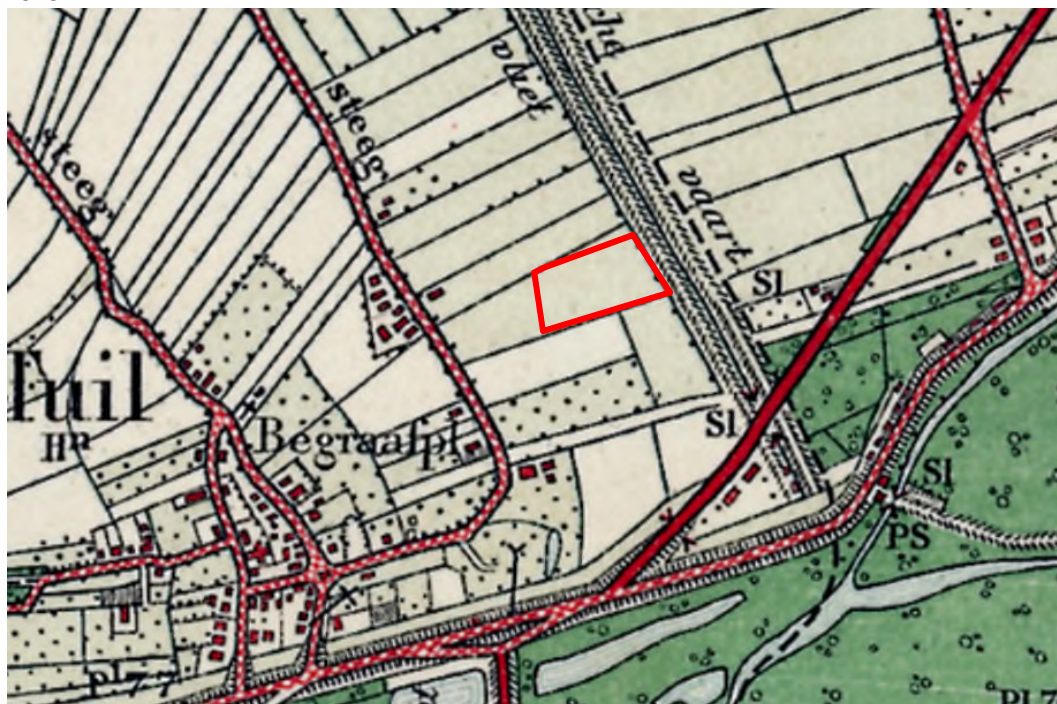
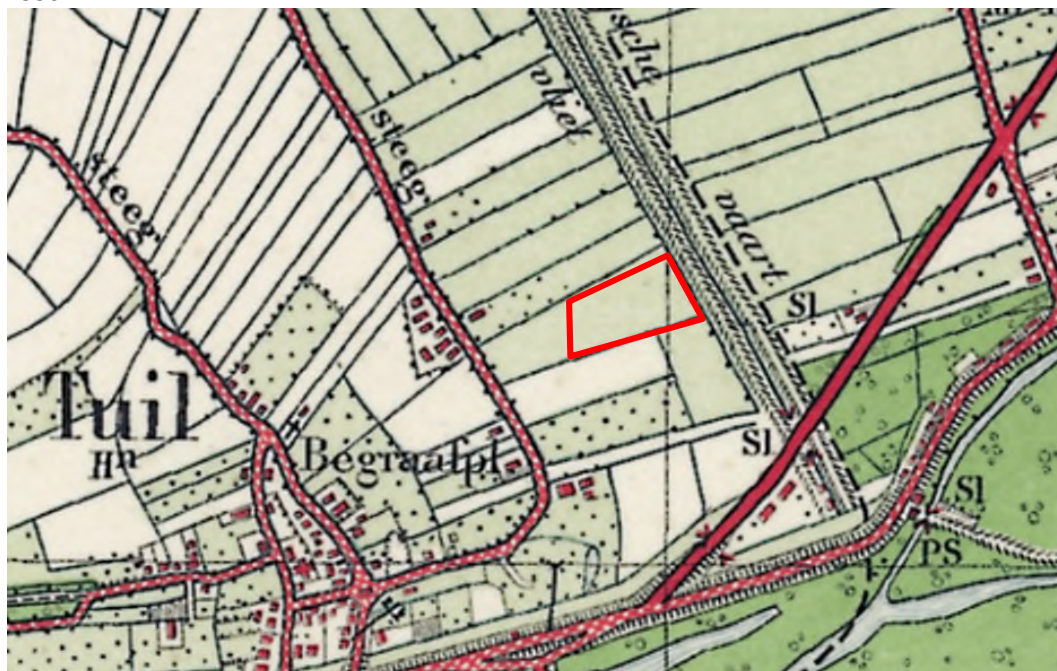
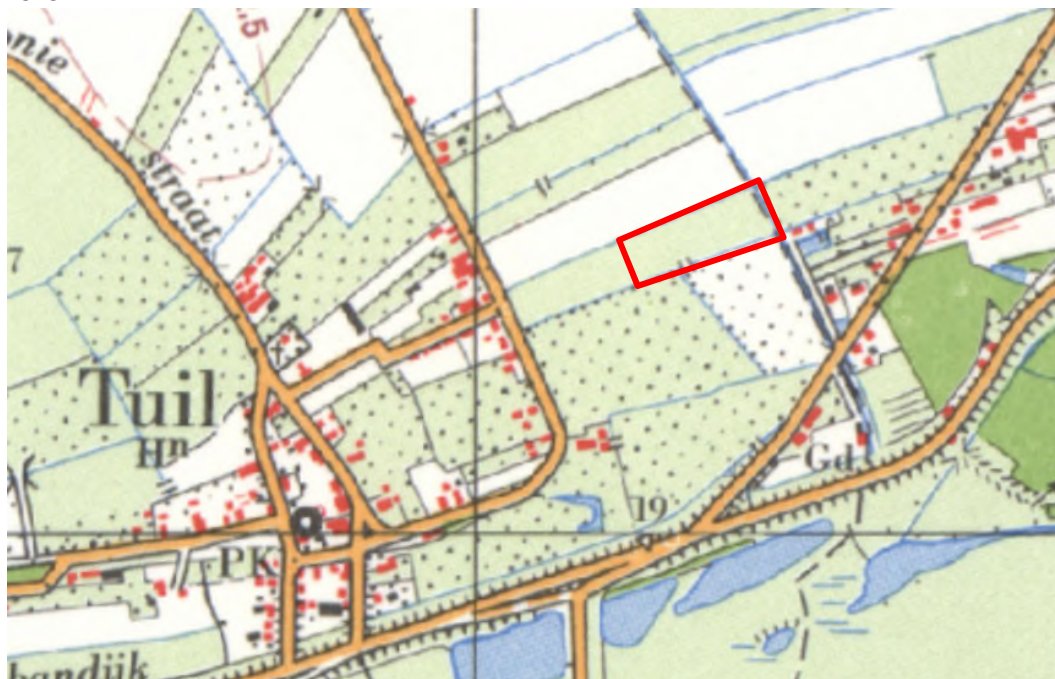
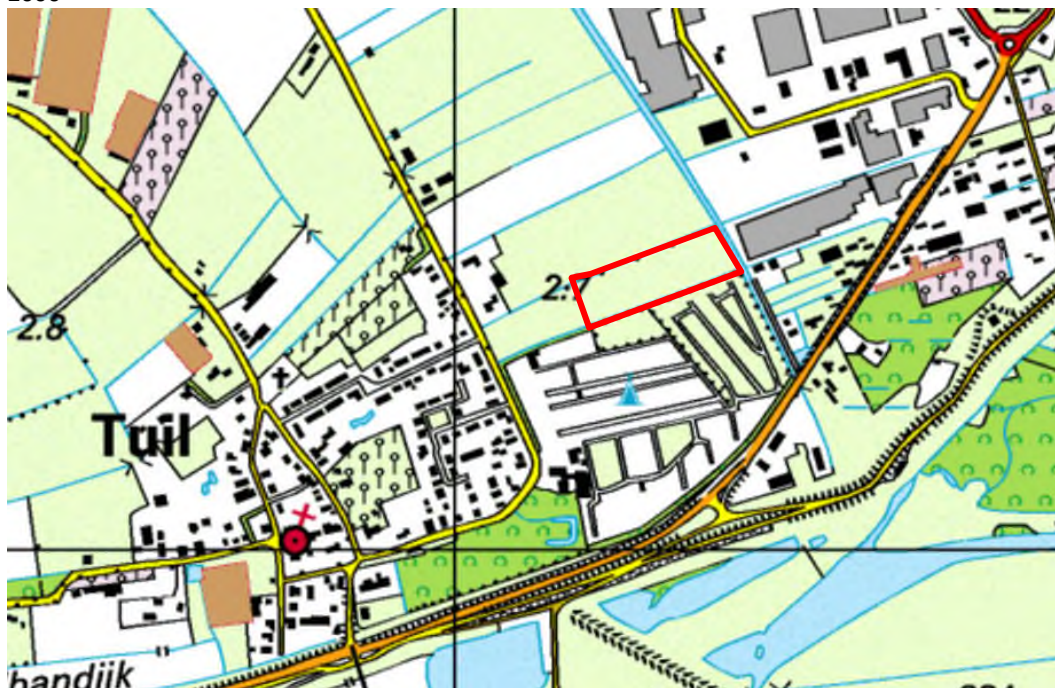
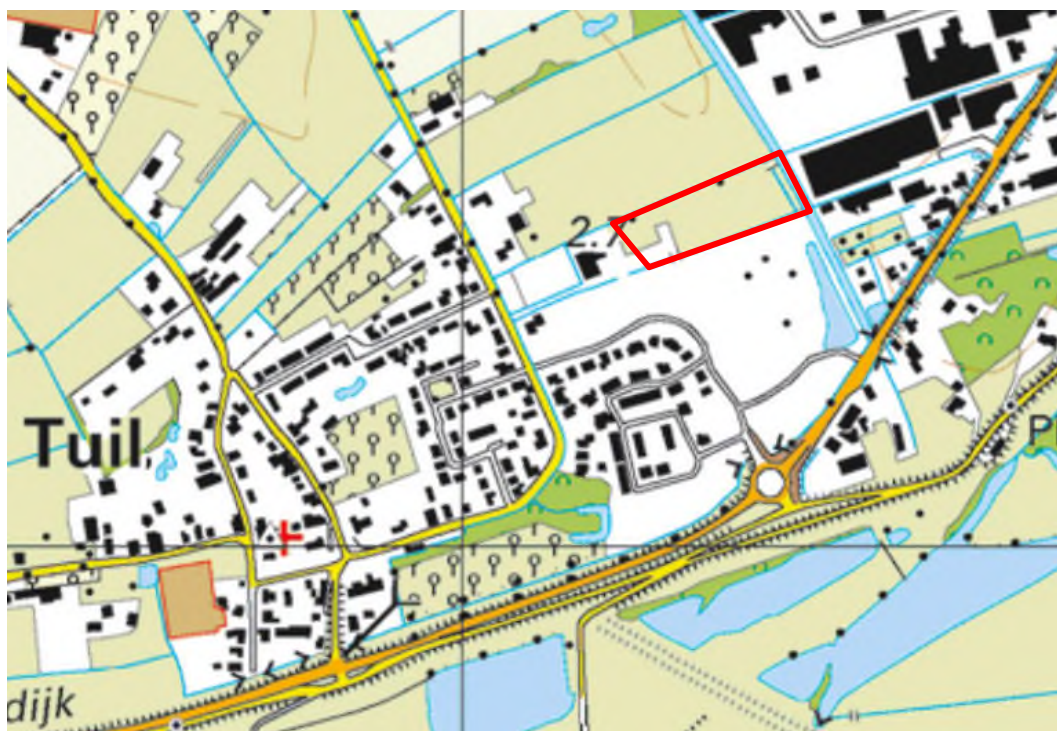
**Bijlage 1: Historische kaarten**

In bijlage 1 zijn historische kaarten van de locatie opgenomen. Op basis van dit historisch kaartmateriaal kan worden geconcludeerd dat de locatie altijd in gebruik is geweest als agrarisch terrein. Het terrein ten westen is op de kaart van 2015 als ontwikkeld aangegeven.
