Actualiserend bodemonderzoek  
aan de  
**Hamseweg 70 te Hoogland**

Projectnummer : BO18250  
Datum : 19 oktober 2018

**ACTUALISEREND BODEMONDERZOEK**

Locatie : Hamseweg 70  
3828 AG HOOGLAND

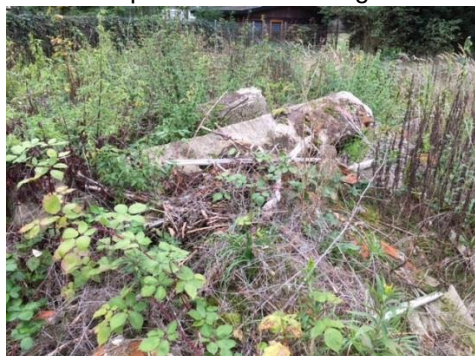
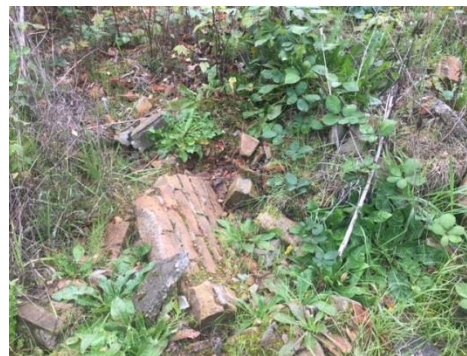
Tijdens de maaiveldinspectie is op een deel van het kadastraal perceel (E, 5786) is nog een restant (betonvloer) van de voormalige opstal aangetroffen. Zuidelijk hiervan waren op maaiveld grove restanten sloopafval van de vermoedelijk voormalige bebouwing aanwezig. Onderstaande foto's geven een impressie van de aangetroffen situatie.

Onderzoek van het materiaal op maaiveld heeft gezien de grote van de puinbrokken niet plaatsgevonden.

Onderzocht is 6.018 m<sup>2</sup> braakliggend terrein. Op de zuidelijke helft, op kadastraal perceel E, 5786, is nog een restant (betonvloer) van de voormalige opstal aanwezig als ook grove restanten puin van de vermoedelijk voormalige bebouwing. Dit puin maakt geen onderdeel uit van de bodem is gedurende het onderzoek niet onderzocht. Wij adviseren u om dit materiaal af te laten voeren door een sloop aannemer.
