## Activiteitenplan woningbouw Landgoed Blom, Amersfoort

Ontheffingsaanvraag ruimtelijke ingrepen Wet natuurbescherming

| Projectcode | Datum | Status |
|---|---|---|
| 22-159 | 29 juni 2023 | Concept |

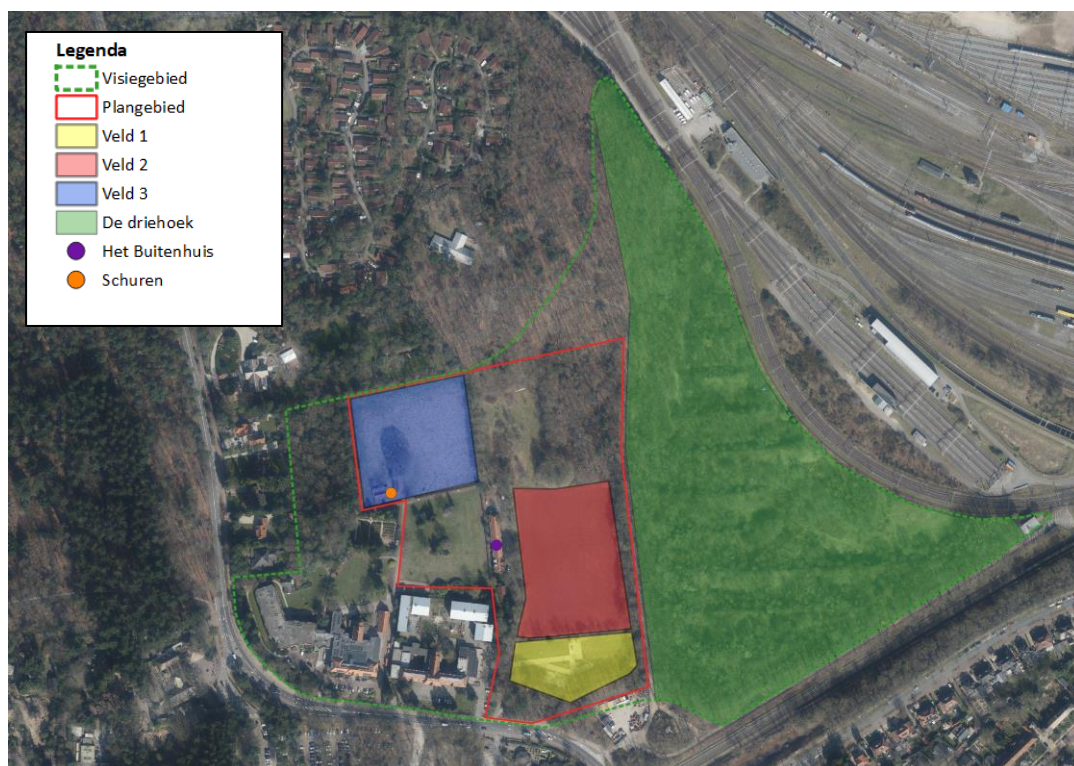
**Figuur 1.1** Indeling plangebied. Bron achtergrond: PDOK.

Het veld aan de zuidzijde (veld 1, figuur 1.1) was tot voor kort een speelveld. In de zomer van 2022 is hier een tijdelijke noodopvang voor asielzoekers gerealiseerd, de tijdelijke woonunits zijn nog niet zichtbaar op luchtfoto. Het grote veld (veld 2, figuur 1.1) heeft momenteel een agrarische functie; in

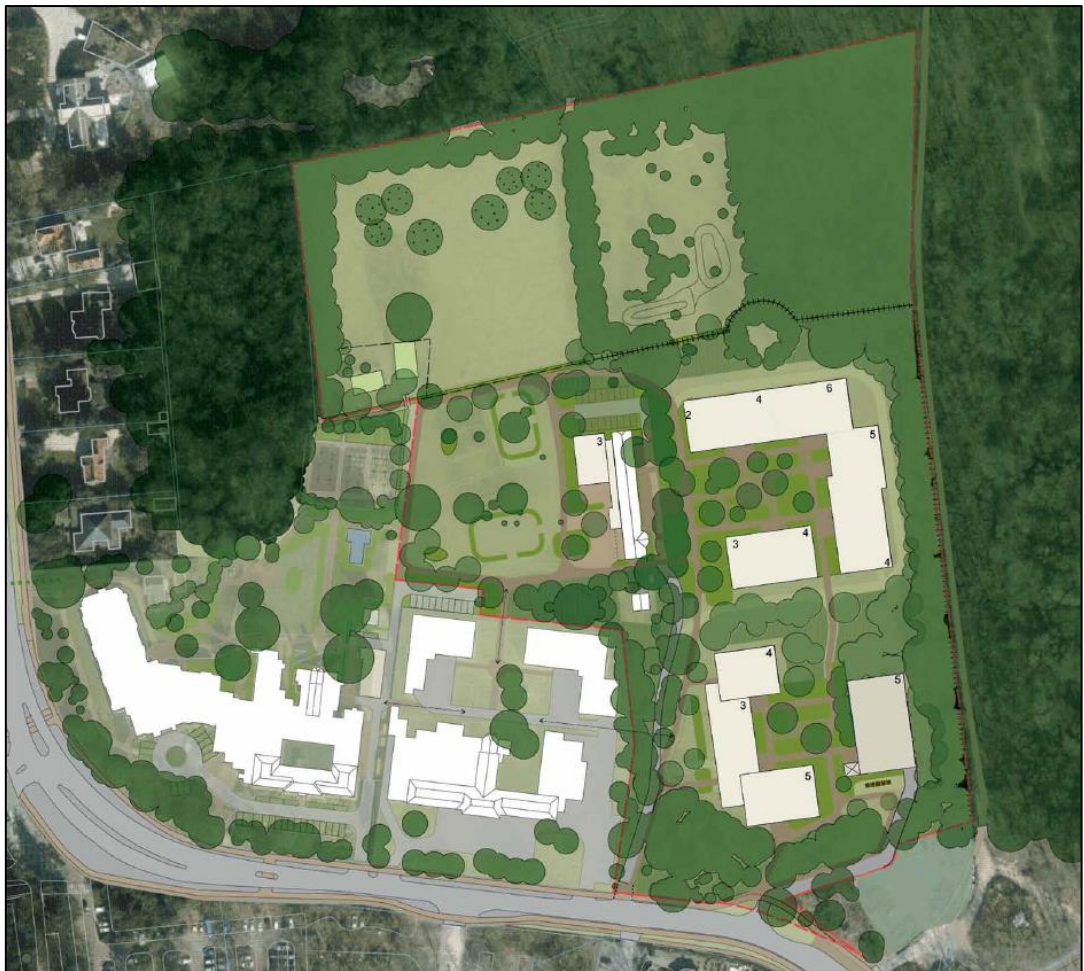
Figuur 2.1: Stedenbouwkundige plankaart. Bron: Vollmer & Partners.

In onderstaand figuur 2.1 en bijlage 2 is de stedenbouwkundige kaart opgenomen. Het voornemen is om op veld 1 en 2 nieuwbouw te realiseren en het Buienhuis te renoveren en aan de westkant uit te breiden. In het oostelijke deel van het kloostergazon worden enkele elementen toegevoegd, zodat de bewoners van de nieuwbouw er overdag beperkt gebruik van kunnen maken. De noordzijde van het plangebied wordt volledig ingericht voor aanwezige natuurwaarden. Hetzelfde geldt voor de driehoek ten oosten van het plangebied, dit wordt een rustgebied waar de bewoners geen gebruik van (mogen) maken. Onder het figuur worden de verschillende werkzaamheden toegelicht.

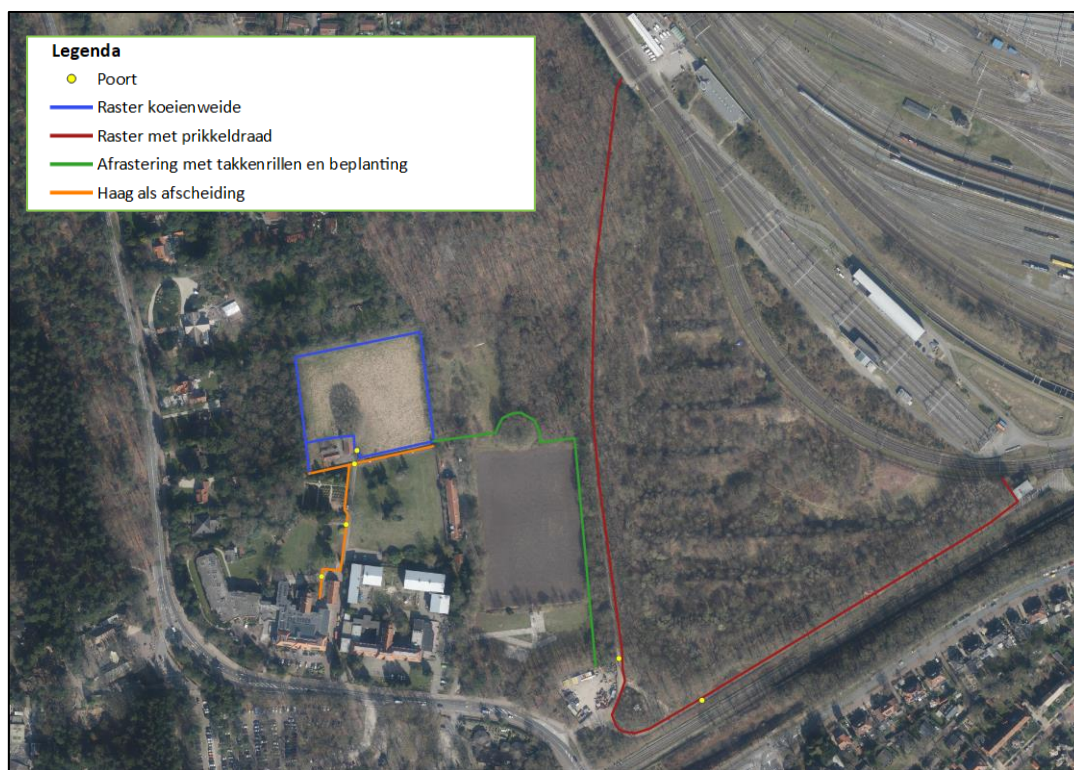
Figuur 2.2: Plaatsing rasters ten gunste van das. Bron kaartondergrond: PDOK.

In en om het plangebied worden verschillende typen rasters geplaatst (zie figuur 2.2). De rasters zijn bedoeld om rustgebieden en verblijfplaatsen van beschermde soorten af te schermen van mensen en honden. Voor diersoorten vormen de rasters geen obstakel, omdat zij over de hele lengte onder het raster doorkunnen (of eroverheen, in het geval van soorten als ree en boomarter).

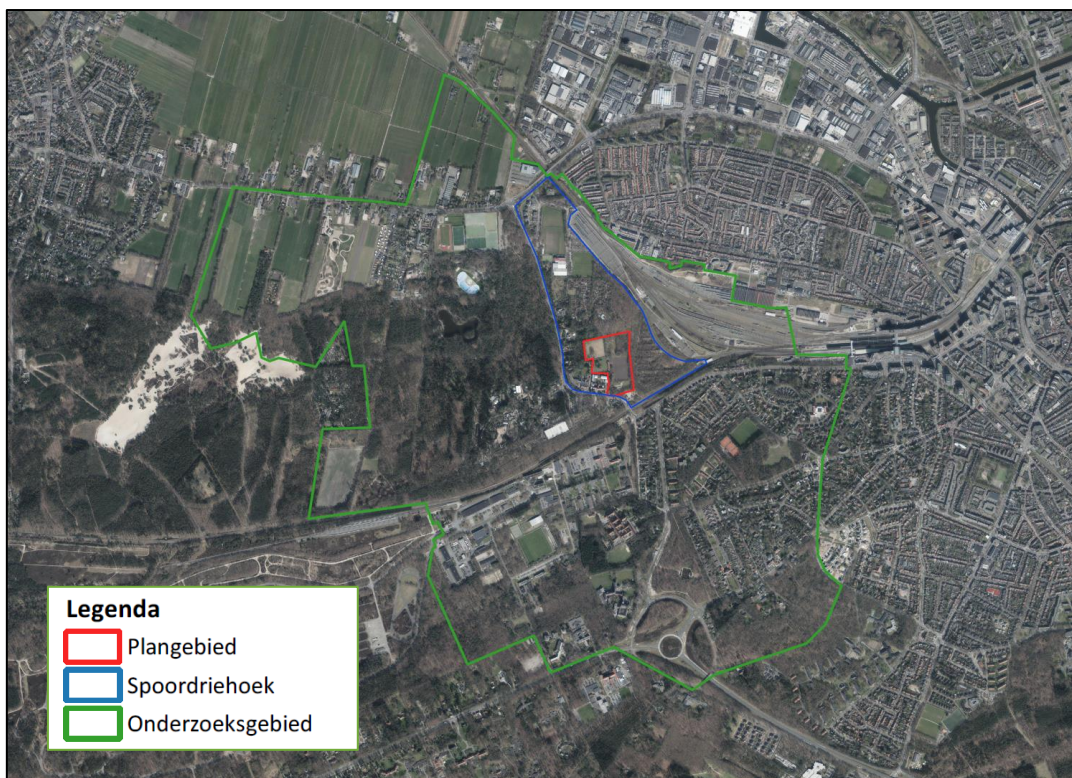
**Figuur 4.1:** Overzichtskaart met het onderzoeksgebied das op verschillende niveaus. Bron kaartondergrond: PDOK.

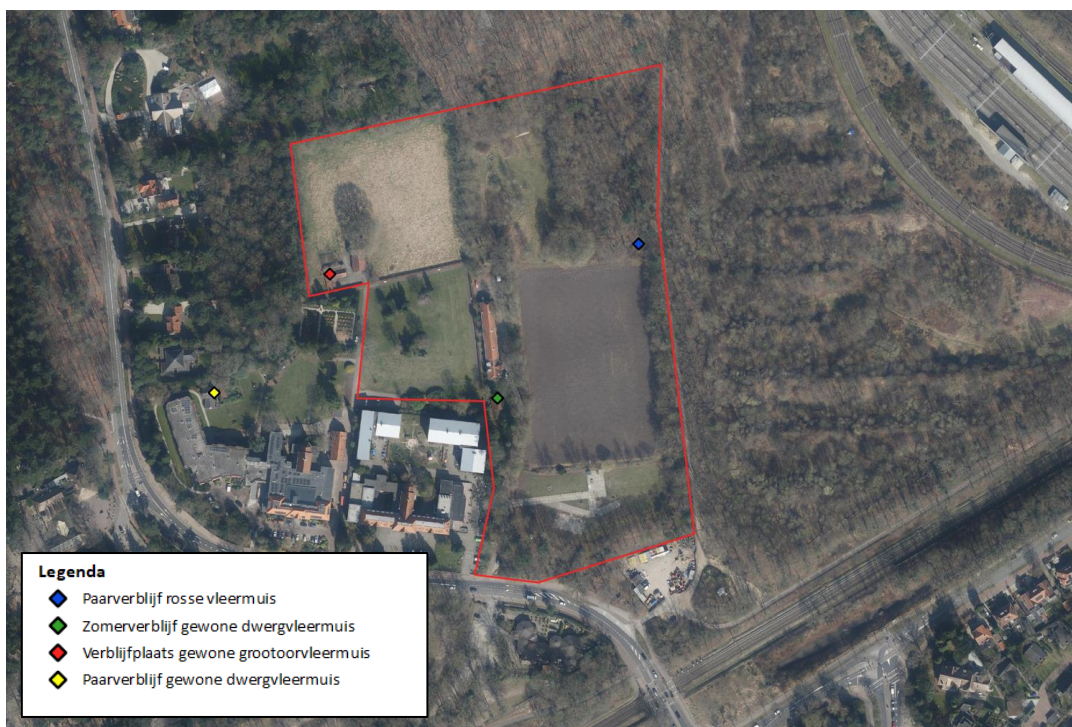
**Figuur 5.1:** Overzichtskaat aangetroffen verblijfplaatsen vleermuizen. Bron kaartondergrond: PDOK.

Tijdens het vleermuisonderzoek zijn vier verblijfplaatsen van vleermuizen aangetroffen (Van Vuuren & Hoksberg, 2023). Uit de natuurtoets blijkt dat alleen bij de verblijfplaats in de schuur (gewone grootoorvleermuis) overtreding van de verbodsartikelen te verwachten is. De locatie van de verblijfplaatsen is aangegeven op de kaart in figuur 5.1.

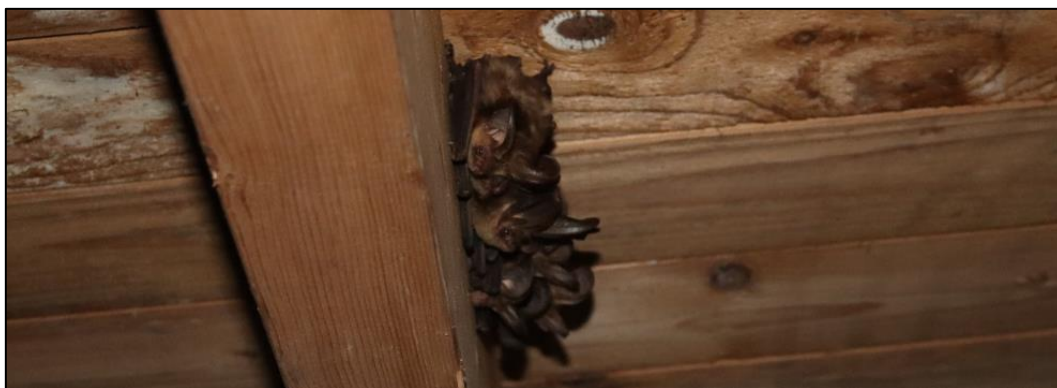
In de kleine schuur in het plangebied bevindt zich een zomerverblijfplaats van gewone grootoorvleermuis. Tijdens het vleermuisonderzoek zijn tegelijkertijd maximaal 8 gewone grootoorvleermuisen invliegend waargenomen. Tijdens een inspectie van de binnenkant van de schuur zijn volwassen exemplaren aangetroffen, de schuur is echter niet volledig inspecteerbaar waardoor niet met zekerheid gesteld kan worden dat er geen jonge dieren aanwezig waren. Gewone grootoorvleermuisen verhuizen met regelmaat tussen de verschillende verblijfplaatsen in hun netwerk (BIJ12, 2017b), hierdoor is goed mogelijk dat de vleermuisen de verblijfplaats tevens als kraamverblijf gebruiken. Omdat gewone grootoorvleermuisen bij mild winterweer nog laat in het seizoen gebruik kunnen maken van de zomerverblijfplaatsen, wordt ook gebruik in de winterperiode niet op voorhand uitgesloten. Bij koud winterweer maken gewone grootoorvleermuisen gebruik van ondergrondse objecten met een stabiel klimaat, zoals kelders, bunkers en grotten. Objecten geschikt voor deze functie zijn binnen het plangebied niet aanwezig. De dichtstbijzijnde potentiële verblijfplaatsen voor koude winterperioden zijn gelegen op 800-950 meter afstand in de vorm van een bunker naast parkeerplaats Birkhoven en een voormalige betonnen fietstunnel onder de Amsterdamseweg. Gebouwen die worden gebruikt als kraam- en zomerverblijfplaats zijn aanwezig binnen Dierenpark Amersfoort. Uit zorgvuldigheid wordt in voorliggend activiteitenplan gehandeld alsof de verblijfplaats op veld 3 dient als zomer- en kraamverblijfplaats en ook bij mild winterweer in gebruik is door gewone grootoorvleermuis.

**Figuur 5.2:** Gewone grootoorvleermuisen in de schuur. Foto: Ecogroen.

Omdat deze vleermuisen zich in de schuur bevinden (en de dassen eronder) is besloten om de schuur niet te slopen, maar op te nemen in het plan. De verblijfplaats gaat daarom niet permanent verloren. Om de functionaliteit voor de lange termijn te borgen is het echter wel noodzakelijk om de schuur gedeeltelijk op te knappen. Renovatiewerkzaamheden bestaan uit het repareren van het lekkende dak, houtrotherstel, het vervangen van halfvergaan metselwerk en het verstevigen van de houten overkapping aan de westzijde van de schuur. Daarnaast worden in pandig maatregelen getroffen om de schuren te optimaliseren (zie hoofdstuk 6 en bijlage 3). Bij de werkzaamheden is verstoring van eventueel aanwezige gewone grootoorvleermuisen te verwachten, waardoor de verblijfplaats tijdelijk niet gebruikt kan worden. Door mitigerende maatregelen te treffen (zie hoofdstuk 6) wordt voorkomen dat hierbij vleermuisen geschaad worden en wordt voorzien in alternatieve verblijfplaatsen. Na afronding van de werkzaamheden kunnen de vleermuisen dezelfde verblijfplaats (met exact dezelfde invliegopeningen) blijven gebruiken, inclusief de ruimtes die in beide schuren voor deze dieren geoptimaliseerd zijn. In de gebruiksfase van de nieuwbouw wordt de locatie van de schuur afgesloten voor bewoners, waardoor verstoring of vernieling van de verblijfplaats niet te verwachten is.

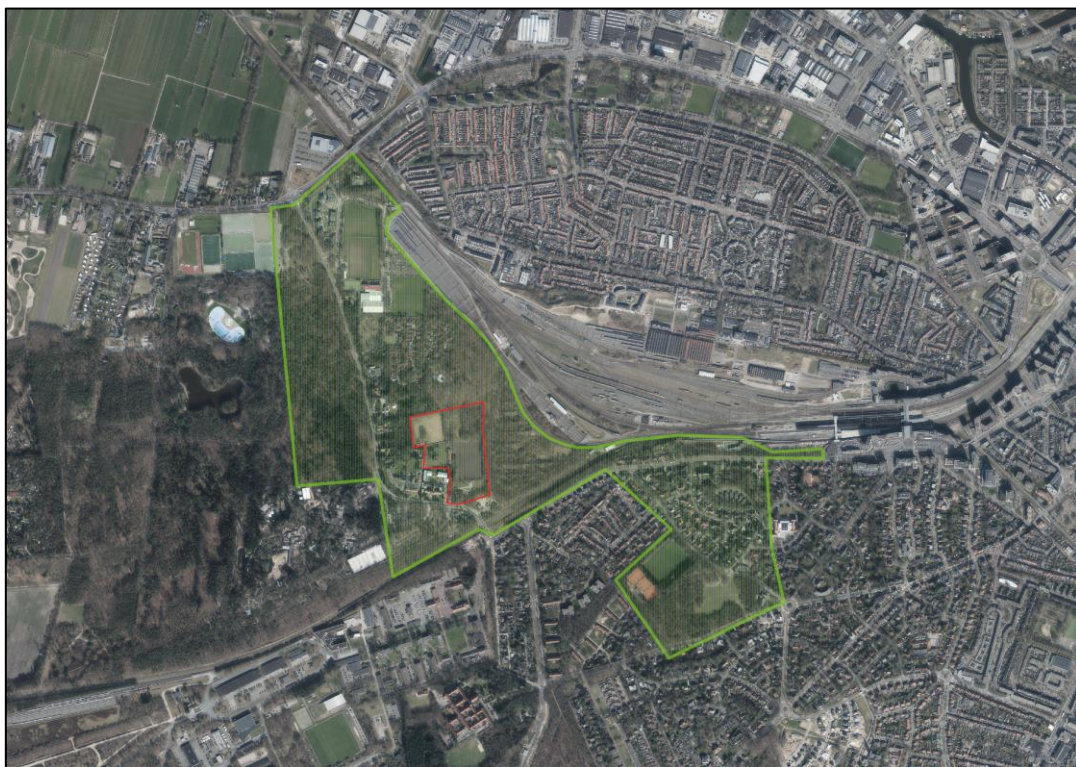
**Figuur 5.3:** *Inschatting minimaal territorium dassenclan Bokkeduinen (gearceerd gebied). Bron kaartondergrond: PDOK.*

Het plangebied maakt onderdeel uit van het territorium van een dassenclan. De minimale oppervlakte van het territorium betreft de spoordriehoek (zie figuur 5.3). Tijdens het onderzoek is echter ook vastgesteld dat de dassen de spoordriehoek aan de zuidkant verlaten. Op basis van aangetroffen sporen (wissels, latrines, haren in prikkeldraad) is duidelijk dat de dassen de spoordriehoek ook aan de westkant verlaten (richting Bos Birkhoven). Op basis van aangetroffen wissels, foerageersporen en latrines wordt het minimale territorium van de dassen van de Bokkeduinen geschat op circa 100 ha (zie figuur 5.1). Waar de begrenzing van het territorium aan de westzijde van de Barchman Wuytierslaan ligt is niet zeker, mogelijk ligt deze verder naar het westen. Aangezien ook het gebied ten noorden van de Amsterdamseweg/Birkstraat via tunnels bereikbaar is voor de dassen, is ook niet uitgesloten dat dit gebied onderdeel uitmaakt van het territorium.

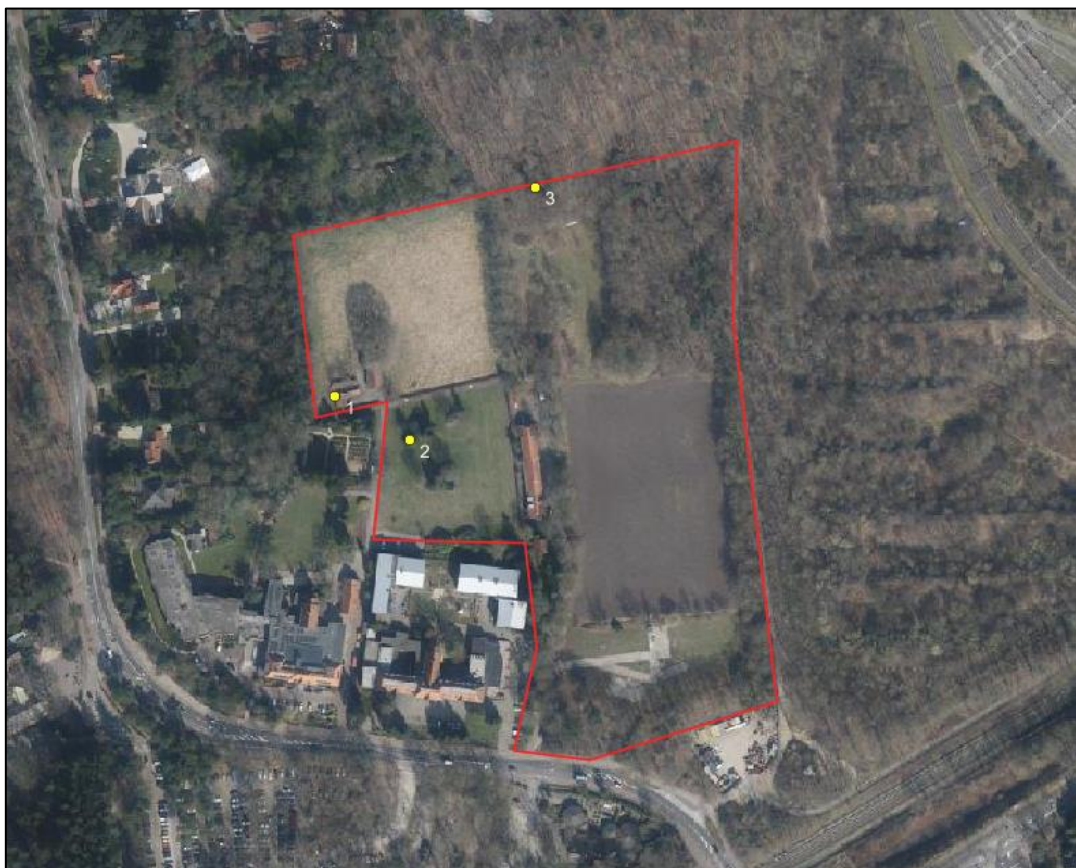
**Figuur 5.4:** Verblijfplaatsen binnen het plangebied. Bron kaartondergrond: PDOK.

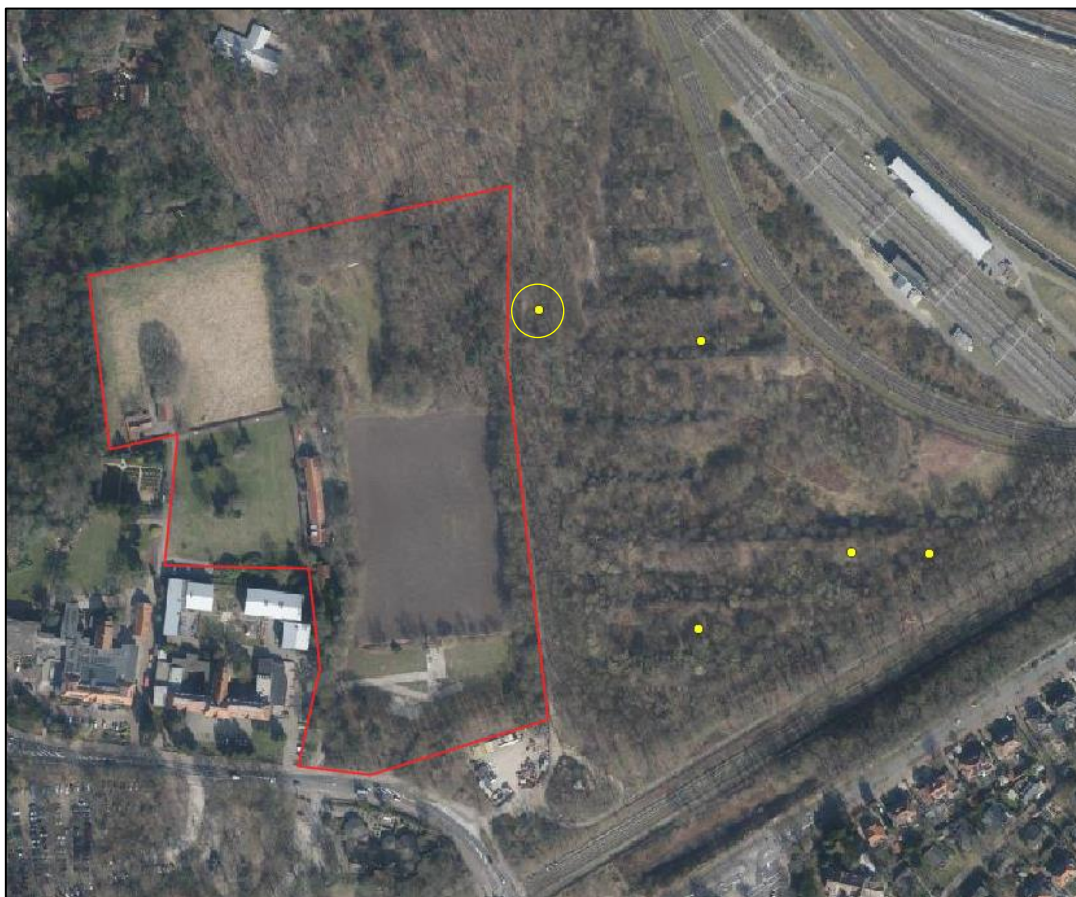
**Figuur 5.4:** Verblijfplaatsen buiten het plangebied. De geel omcirkelde verblijfplaats werd in 2019 en 2020 gebruikt als kraam-verblijfplaats. Bron kaartondergrond: PDOK.

In delen van het territorium die buiten het plangebied liggen, hebben de dassen ook verschillende verblijfplaatsen. Gedurende de onderzoeksperiode (april tot en met november 2021), werd gebruik vastgesteld van vijf andere verblijfplaatsen (zie figuur 5.4). Bij deze verblijfplaatsen is geen voortplanting vastgesteld, wel werden verblijfplaatsen verspreid over het jaar gebruikt door een of enkele dassen. Vanuit eerdere onderzoeken is bekend dat de dassen zich in de jaren 2019 en 2020 jongen hadden in één van deze burchten (zie figuur 5.4).

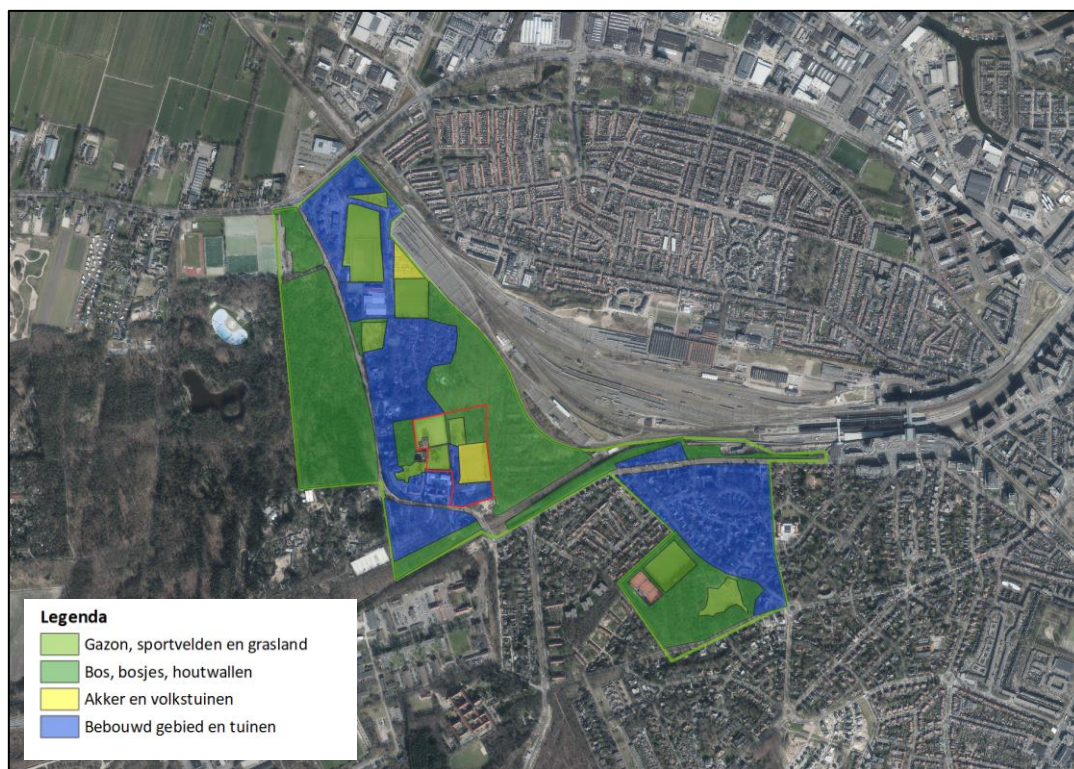
Figuur 5.5: Globale weergave foerageergebied dassen clan-Bokkeduinen. Bron kaartondergrond: PDOK.

Verder van de bekende burchten foerageren de dassen regelmatig in het noorden van de spoordriehoek, Bos Birkhoven aan de overzijde van de weg en de woonwijk ten zuiden van het spoor. In figuur 5.5 is een globaal overzicht gegeven van het foerageergebied binnen het geschatte territorium. Op de kaart zijn foerageergebieden aangegeven, waarbij met name de delen gras en bos door de dassen gebruikt worden. De in figuur 5.5 blauw aangegeven vlakken zijn niet overal even geschikt als foerageergebied, delen met verhardingen of bebouwing zijn ongeschikt als foerageergebied. De dassen begeven zich echter ook regelmatig in de bebouwde gebieden, waar zij diep in de nacht voedsel zoeken in groenstroken, bermstroken en tuinen. Omdat veel eigenaren in perioden van droogte sproeien, kunnen dassen in bebouwd gebied wormen vinden terwijl deze in andere delen van het foerageergebied te diep in de grond zitten. Mogelijk reikt het foerageergebied in alle richtingen verder dan de geschatte begrenzing in het figuur.

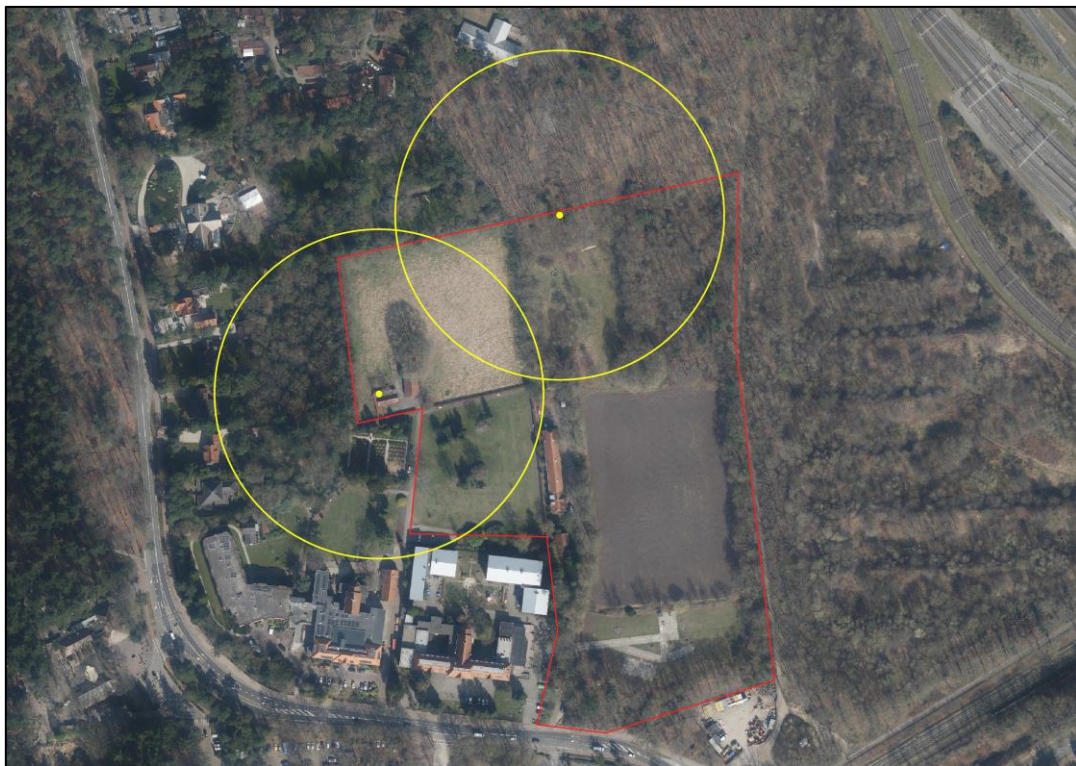
**Figuur 6.1:** Binnen de gele cirkels worden geen versturende werkzaamheden uitgevoerd buiten de kwetsbare voortplantingsperiode van das.

19. Werkzaamheden (zoals grondwerk) binnen 100 meter van de burchten (zie figuur 6.1) worden uitgevoerd buiten de kwetsbare voortplantingsperiode van das (december tot en met juni).

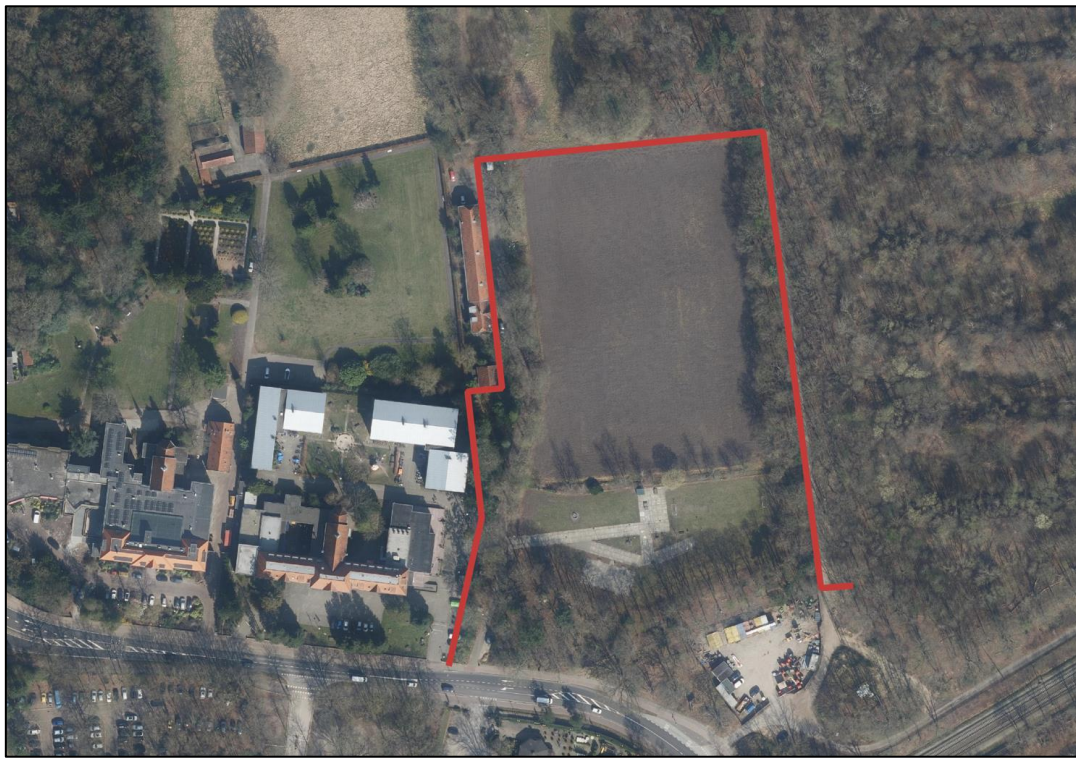
**Figuur 6.2** Binnen de rode lijnen een aanlijnplicht, erbuiten een verbod voor honden. Bron kaartondergrond: PDOK.

31. Rond de nieuwbouw zijn honden aangelijnd toegestaan, in overige delen zijn honden niet toegestaan (zie figuur 6.2).

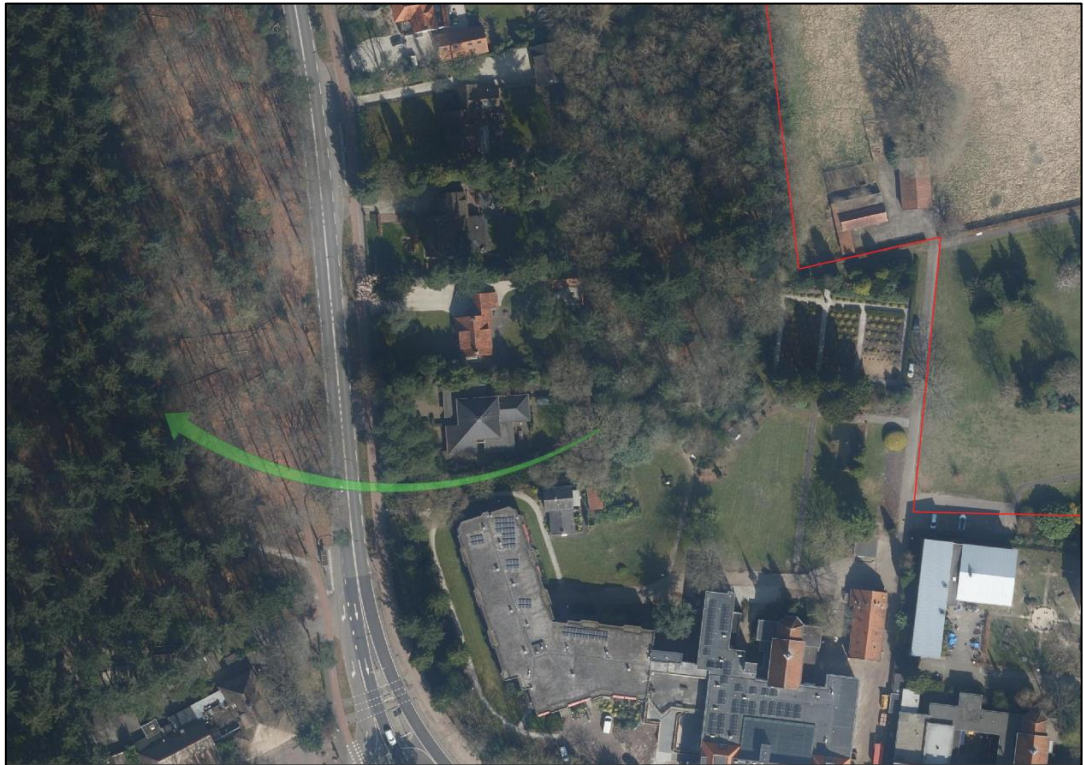
**Figuur 6.3:** Locatie beoogde faunapassage. Bron kaartondergrond: PDOK.

42. Aan de westzijde van het plangebied wordt een faunapassage gerealiseerd (zie figuur 6.1). De passage dient ertoe de dassen een veilige oversteek te bieden naar Bos Birkhoven, ten westen van de Barchman Wuytierslaan. De hoop is dat de dassen deze tunnel verkiezen boven hun huidige route op particuliere grond, waar zij bij elke oversteek het risico lopen aangereden te worden. De passage sluit niet aan op bestaande wissels, maar ligt wel binnen het foerageergebied van de dassen waardoor de dieren de tunnel gemakkelijk kunnen ontdekken en in gebruik

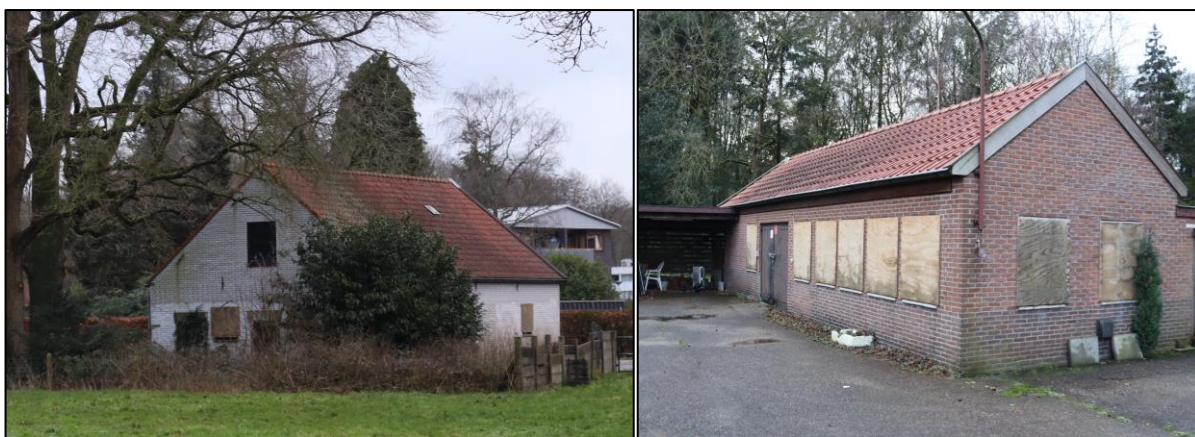
In de huidige situatie bevinden zich onder de rode schuur een dassenburcht en een verblijfplaats van gewone grootoorvleermuis in een van de muren en één van de opslagruimtes. Het omvormen van deze schuren heeft verschillende doelen:

**Figuur 1 & 2:** Impressie van de schuren. Links de grote witte schuur, rechts kleine schuur (waar onder de dassen en waarin de gewone grootoorvleermuizen verblijven).

1. Het renoveren van de grote schuur, zodat deze op lange termijn gebruikt kan worden door dassen en gewone grootoorvleermuizen;
2. Het benutten van kansen voor vleermuizen en broedvogels in beide schuren;
3. Het mitigeren van negatieve effecten voor das en gewone grootoorvleermuis bij de geplande woningbouw op het Mgr. Blomterrein.

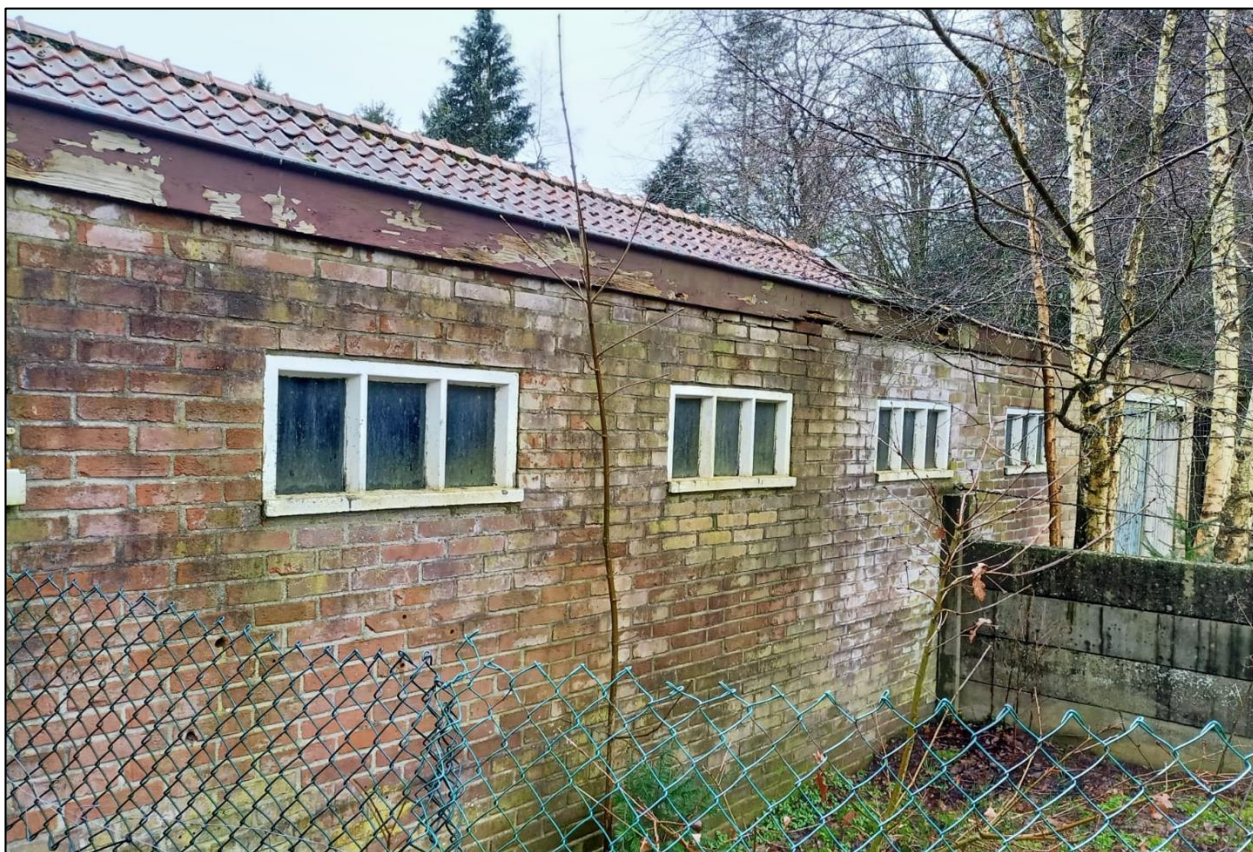
Figuur 3: halfvergaan metsel- en houtwerk dat hersteld moet worden.

- Het herstellen van het lekkende dak;
- Het plaatselijk vervangen van slechte stukken in de muur;
- Het verstevigen van de houten constructie onder het afdak aan de westkant van de schuur.

- Het dak wordt hersteld, om de lekkage te verhelpen.
- Slechte plekken in het metselwerk worden waar nodig hersteld (zie figuur 3).
- Rotten plekken in het houtwerk worden hersteld.

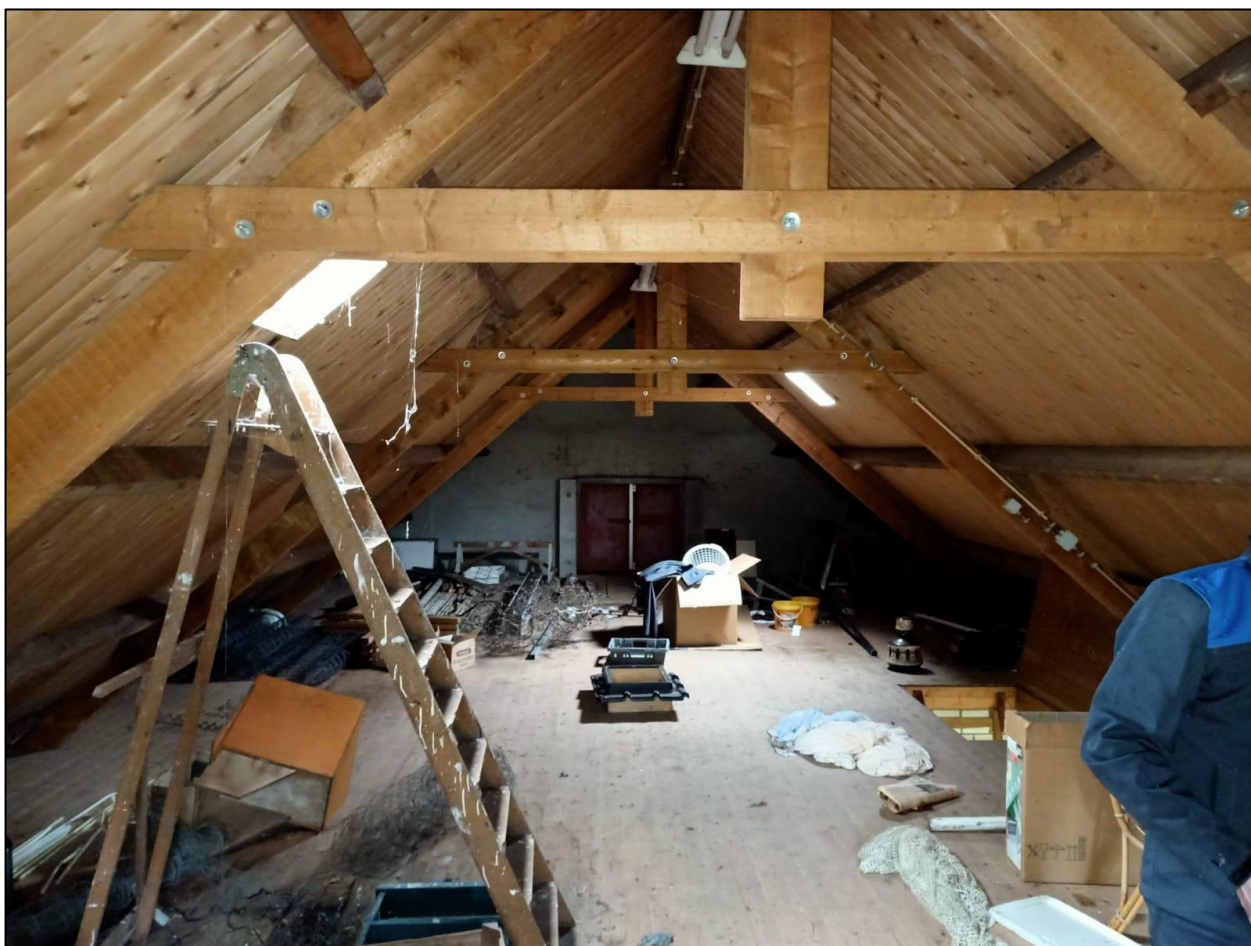
Figuur 4: Binnen aanzicht huidige zolder witte schuur.

- De kozijnen op de zolder worden dichtgezet (als steens muur).
- Gebroken ramen op de begane grond worden hersteld.
- In de begane grond wordt een invliegopening gerealiseerd, zodat boerenzwaluwen in en uit kunnen vliegen. Nestgelegenheid voor boerenzwaluw is beschikbaar aan de balken in het plafond van de begane grond.

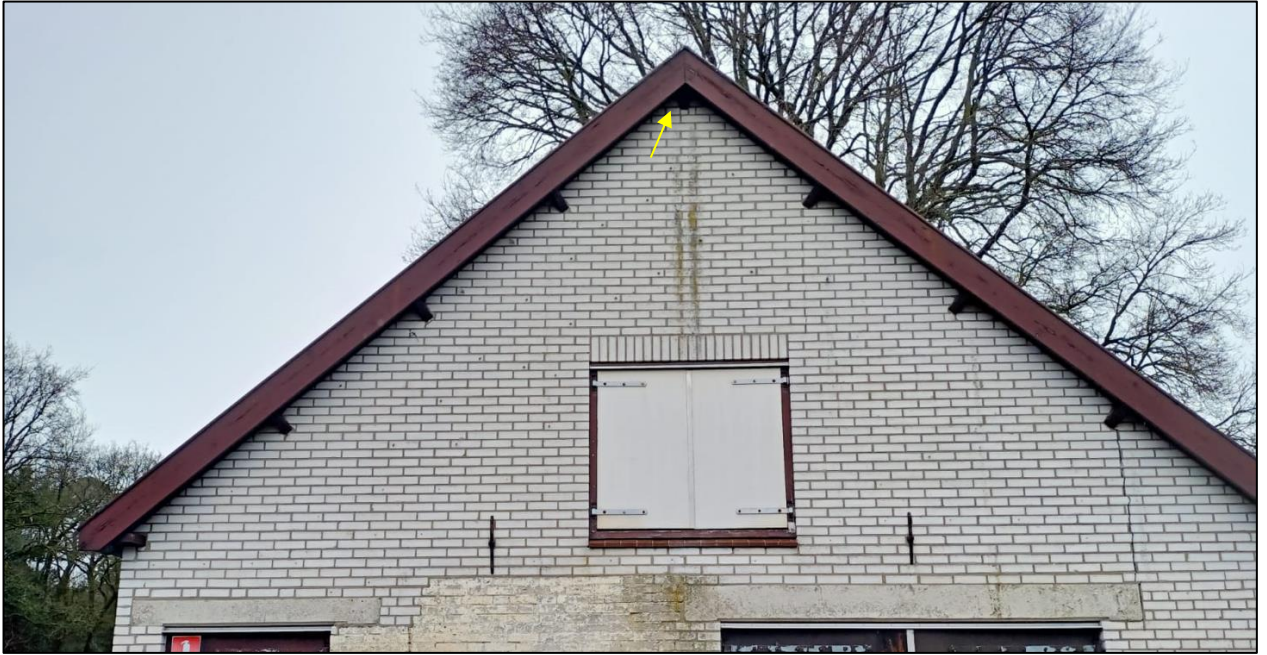
**Figuur 5:** *Locatie te realiseren invliegpunt.*

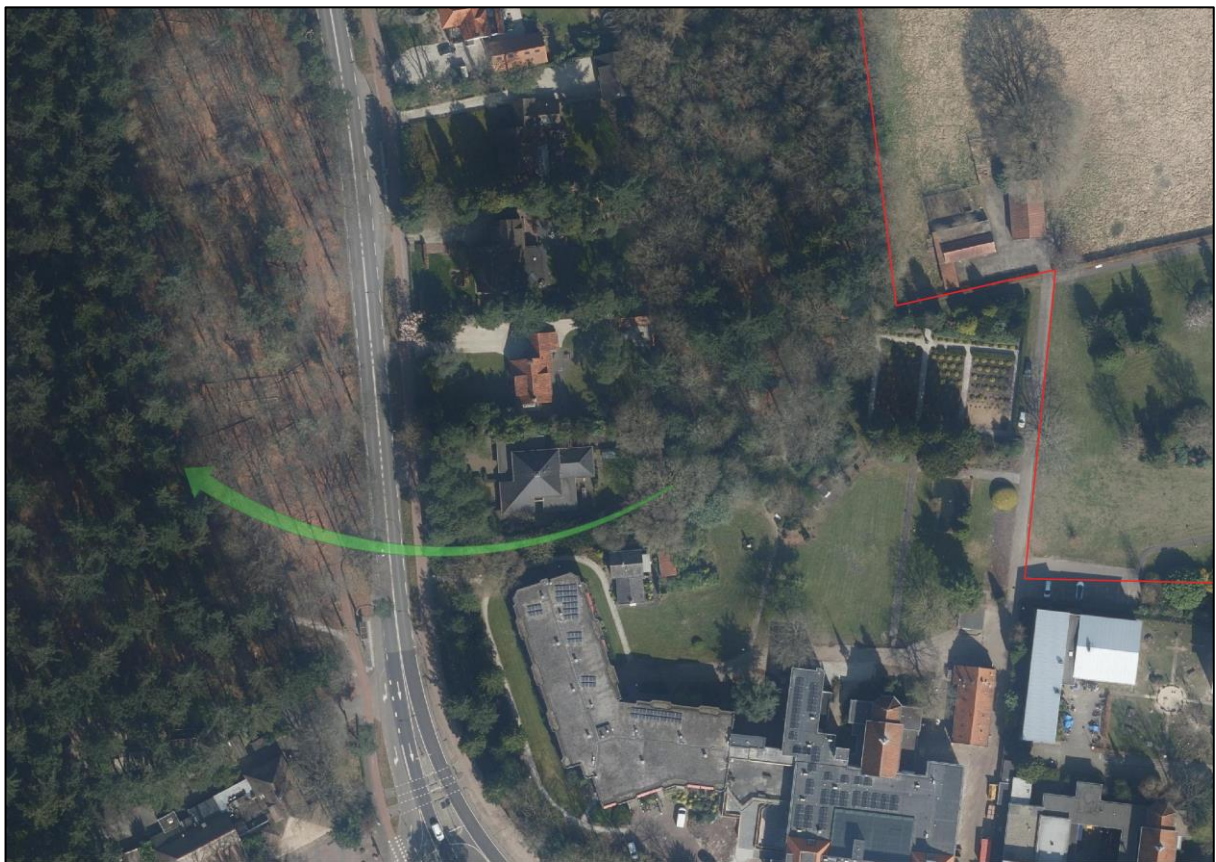
**Figuur 1:** De passage is bereikbaar vanuit het Mariabos, door de groenstrook tussen de bebouwing. Bron kaart-ondergrond: PDOK.

De locatie van de passage is aangegeven in figuur 1. Op deze plaats zijn momenteel geen sporen van dassen die de oversteek wagen. Het beginpunt vanaf het terrein van de Mgr. Blomstichting is eenvoudig bereikbaar voor dassen en op korte afstand van de burchten. De overzijde van de weg is een open bos met beuken en eiken (figuur 3). In deze bosrand moet structuur en ondergroei worden aangeplant om de oversteek voor dassen veilig te maken.

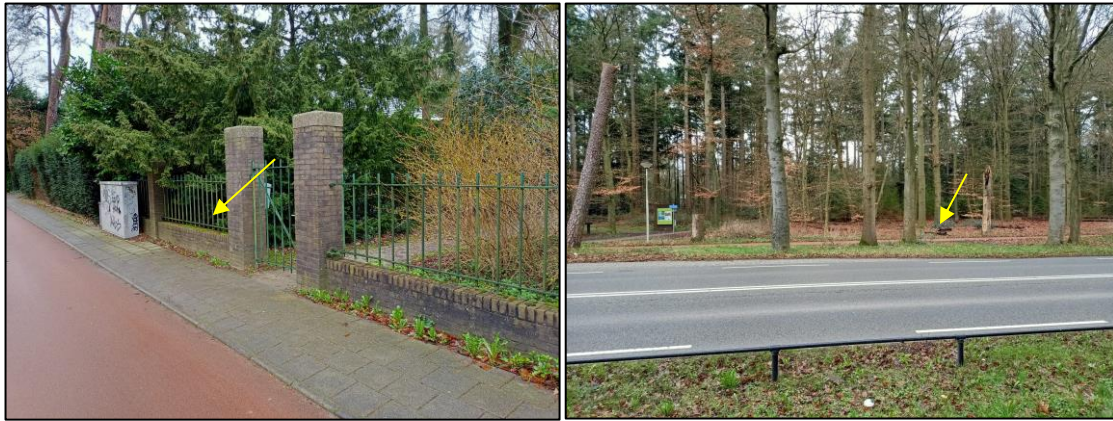
**Figuur 2 & 3:** Locatie gezien vanaf het fietspad aan de oostzijde van de weg. De gele pijlen wijzen de uitgangen van de passage. De ingang aan de Blom-kant komt achter de muur te liggen.

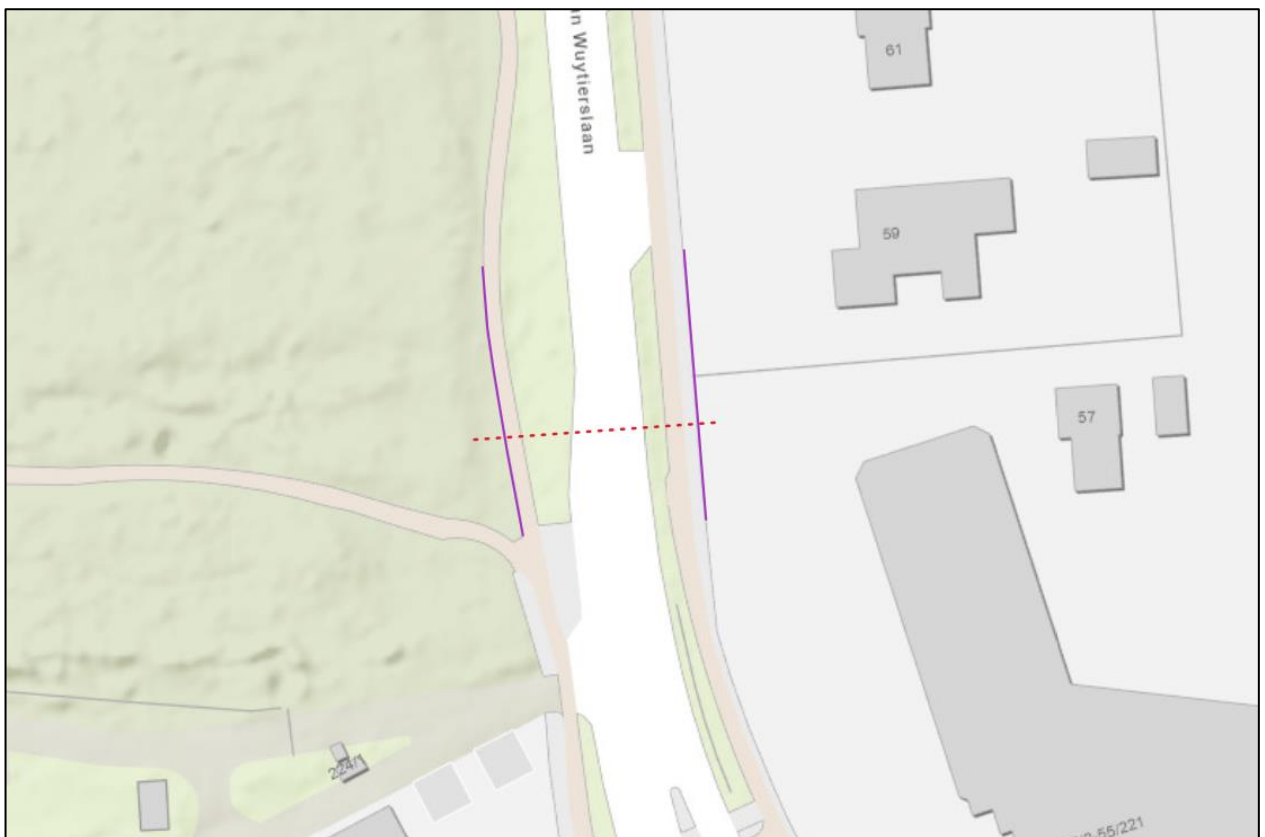
**Figuur 4:** Plaatsing passage (rode stippellijn) en rasters (paarse lijn). Bron kaartondergrond: PDOK.

- Overleg met de provincie over werkzaamheden in Natuurnetwerk Nederland;
- Afstemmen met de beheerder van Bos Birkhoven (Utrechts Landschap);
- Een boomeffectanalyse voor de laanbomen;
- Het aanbrengen van een afschermende grondwal aan de westzijde, langs het fietspad;
- Plaatsing van een raster zoals weergegeven in figuur 4;
- Aanleg van een rechthoekige tunnel 12 centimeter onder het asfalt (figuur 5 & 6), of gelijk met het wegdek
- De aanplant van dekking aan weersijden van de weg.

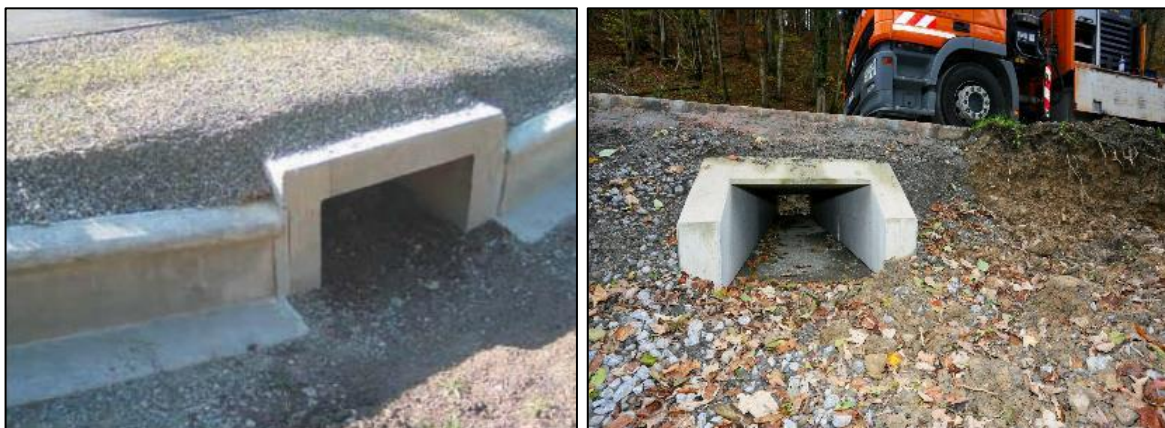
Figuur 5 & 6: Kleine rechthoekige faunatunnels.

Voor de aanleg van de passage wordt gekozen voor een rechthoekige tunnel, welke vlak onder het wegdek wordt aangebracht (figuur 5 en 6). Deze tunnels liggen tot minimaal 12 centimeter onder het wegdek niveau. De uitdaging ligt bij de wegconstructeurs om deze hoogte zo klein mogelijk te maken zodat de voordelen (zie hieronder) van dit type tunnel zo veel mogelijk worden benut. Leveranciers van onderstaande typen faunatunnels zijn o.a. [MAIBACH](#) en [ACO](#). Voor de afmetingen van de tunnel worden afmetingen van 0,6 meter hoog en 0,6 meter breed aangehouden, zodat de tunnel functioneel is voor doelsoorten das, wezel en bunzing.

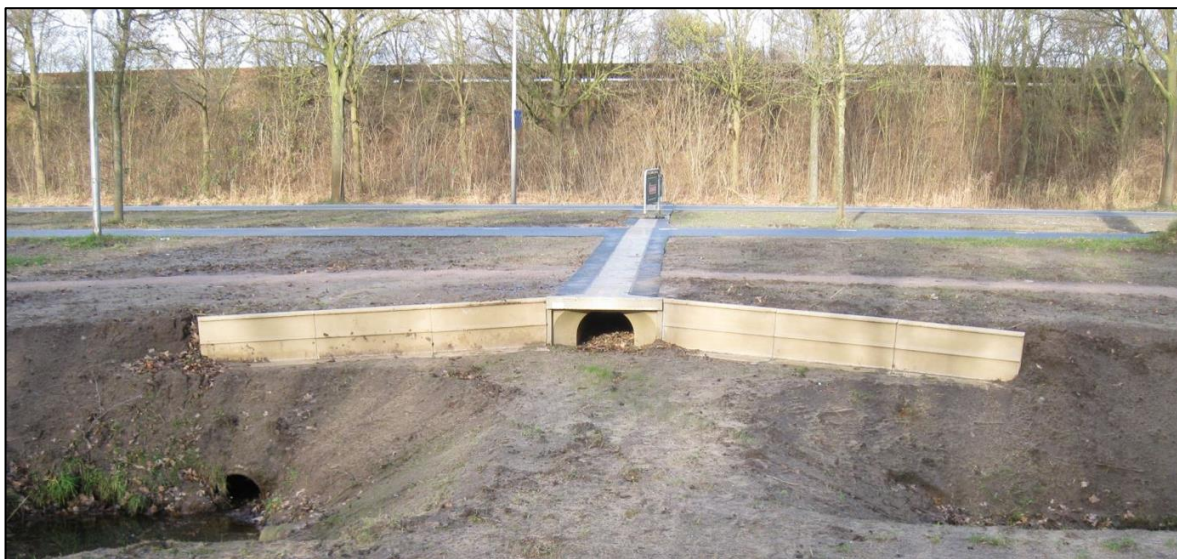
Figuur 7: Rechthoekige faunatunnel op gelijke hoogte met het asfalt.
