# Omgevingsvergunning Ringweg Dorrestein 9

Vastgesteld , November 2017

## **Ringweg Dorrestein 9**

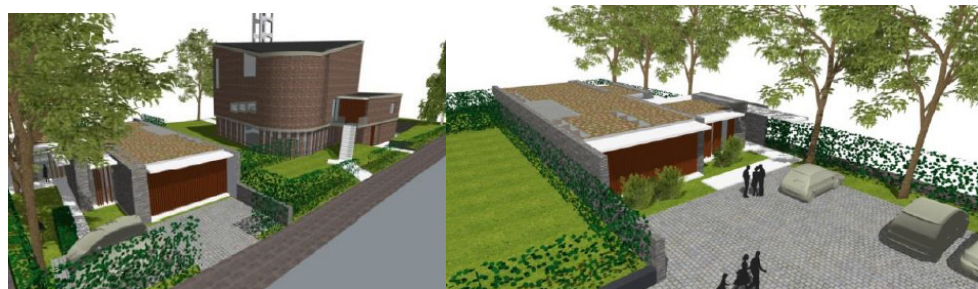
*Enkele schetsen van het plan: links het afscheidshuis gezien vanaf Den Wijnbergh, rechts gezien vanaf de Ringweg Dorrestein*

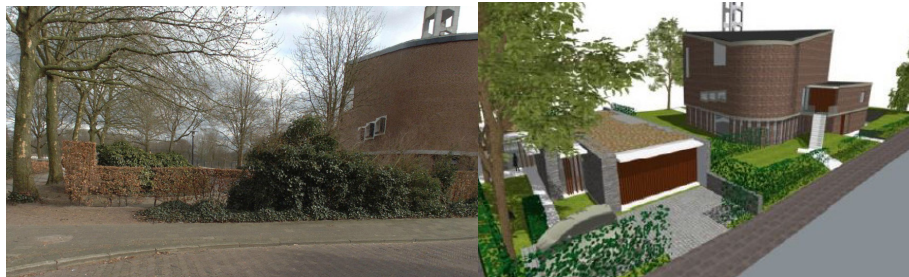
*Huidig zicht vanaf Den Wijnbergh*

*Toekomstig zicht vanaf Den Wijnbergh*

Waar de directe overburen voorheen uitzicht hadden over een parkeerplaats met daarachter sportvelden, zullen zij in de toekomst uitzicht hebben op een gebouw van bescheiden omvang in het groen. Tussen het nieuw te bouwen afscheidshuis en het bestaande kerkgebouw blijft een strook groen aanwezig waar niet kan worden gebouwd. Een doorkijk naar de achterliggende sportvelden blijft, hoewel minder breed en met beplanting, aanwezig.

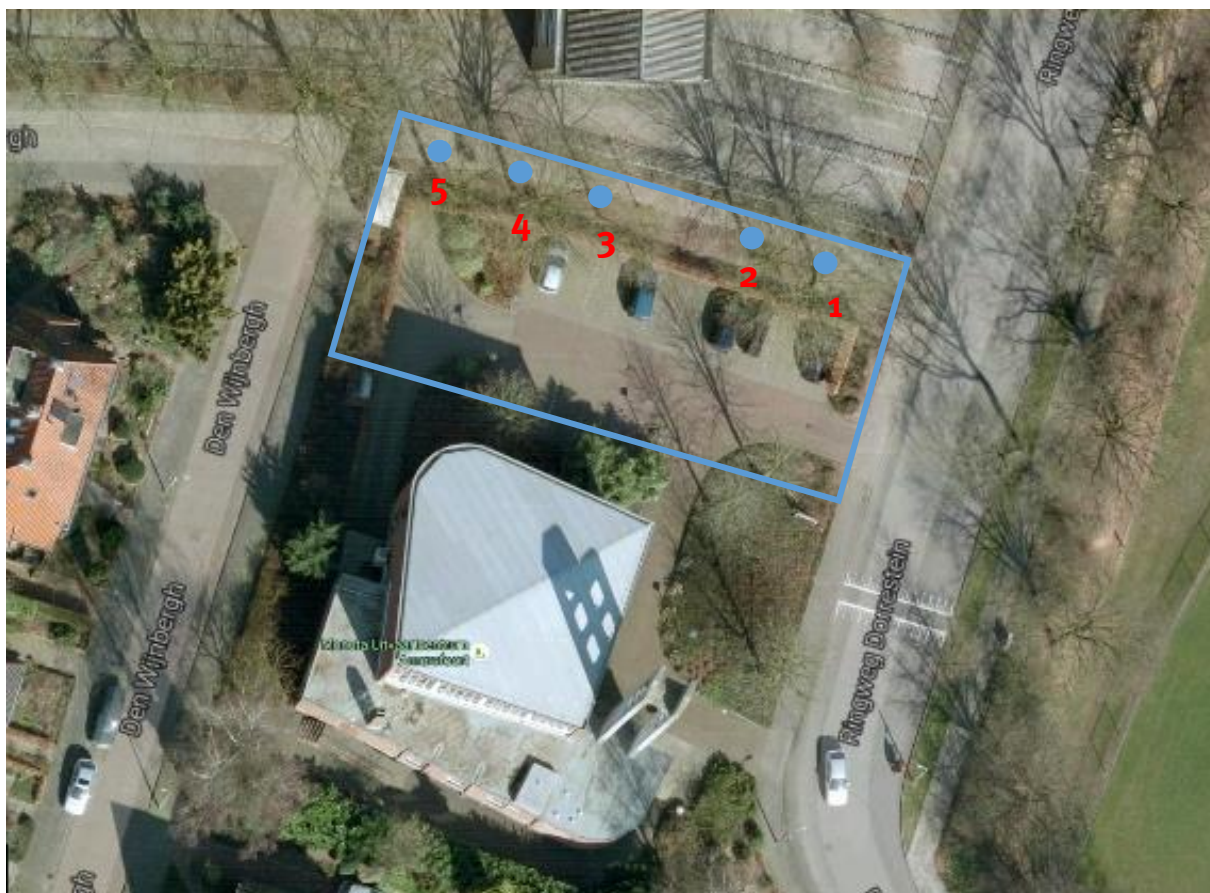
| | geanalyseerd<br>gehalte (mg/kgds) | gestandaardiseerd<br>gehalte (mg/kgds) | A-waarde | T-waarde | I-waarde | overschrijding |
|---|---|---|---|---|---|---|
| nikkel | < 4 | < 8 | 35 | 67,5 | 100 | - |

| | geanalyseerd<br>gehalte (mg/kgds) | gestandaardiseerd<br>gehalte (mg/kgds) | A-waarde | T-waarde | I-waarde | overschrijding |
|---|---|---|---|---|---|---|
| koper | 6,5 | 13 | 40 | 115 | 190 | - |

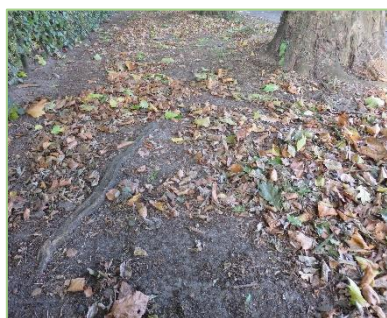
Afb. 4

| Boomnr. | Stamdiameter | Conditie | Opmerkingen |
|---|---|---|---|
| 1 | 60 cm | Goed | Plakoksel, blootliggende wortels (afb. 4 en 5) |

Bij boomnummer 1 is een plakoksel waargenomen (afb. 4). Een plakoksel is als het ware een tak die tegen de stam aangeplakt zit. Op deze plaats heeft geen inwendige vergroeiing tussen tak en stamweefsel plaatsgevonden. Het risico dat de tak op enig moment uitscheurt is hierdoor groot. De plakoksel in deze boom is ontstaan nadat de boom geknot is geweest. Een veiligheidsmaatregel is hier noodzakelijk. Bij boomnummer 4 is een schuurtak in de kroon aanwezig. Schuurtakken zijn takken die bij windbelasting tegen- of over elkaar schuren. De takken worden op deze schuurplek dunner en kunnen makkelijk afbreken.

- Het verwijderen van de huidige parkeerplaats, met kans op kroon- en wortelschade.
- Het verwijderen van de heestervakken en haag met kans op kroon- en wortelschade.
- Het ontgraven op zeer korte afstand van de stamvoet van de boom t.b.v. nieuw voetpad (ca. 40 cm diep). Wortelschade is hierbij onvermijdelijk.
- Het ontgraven van de grond t.b.v. een fundering met kans op kroon- en wortelschade.
- Het realiseren van een één laags gebouw van ongeveer 3 meter hoogte met plat dak, met kans op kroonschade.
- Het opstellen van machines/materieel en/of het aan- en afvoeren van bouwmaterialen binnen de kroonprojectie, waardoor de kans op bodemverdichting en stam-/kroonschade reëel is.
- Verslechtering van vocht- en zuurstofuitwisseling na afloop van de werkzaamheden, als gevolg van verdichting of verslechterde groeiplaatsomstandigheden. Dit komt vaak een aantal jaren na de nieuwbouw openbaar.

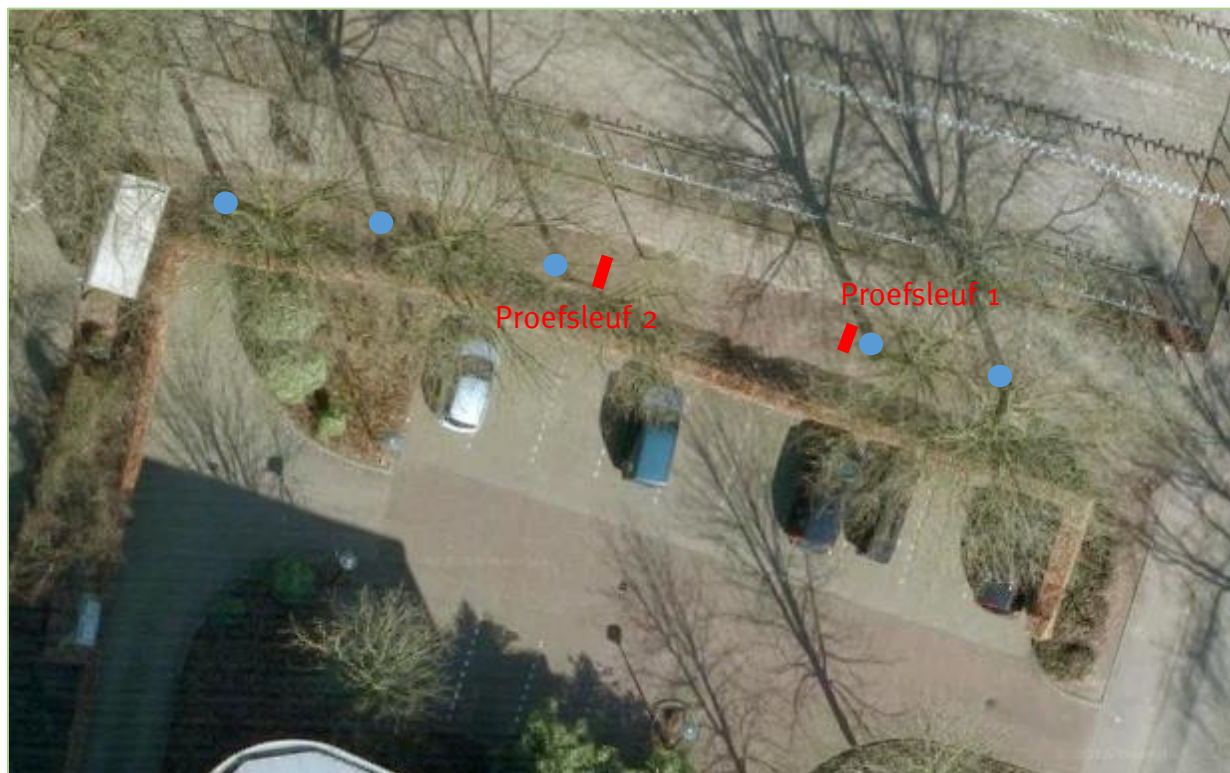
| | geanalyseerd<br>gehalte (mg/kgds) | gestandaardiseerd<br>gehalte (mg/kgds) | A-waarde | T-waarde | I-waarde | overschrijding |
|---|---|---|---|---|---|---|
| lutum (%) | 1,0 | 25 | | | | |

| | geanalyseerd<br>gehalte (mg/kgds) | gestandaardiseerd<br>gehalte (mg/kgds) | A-waarde | T-waarde | I-waarde | overschrijding |

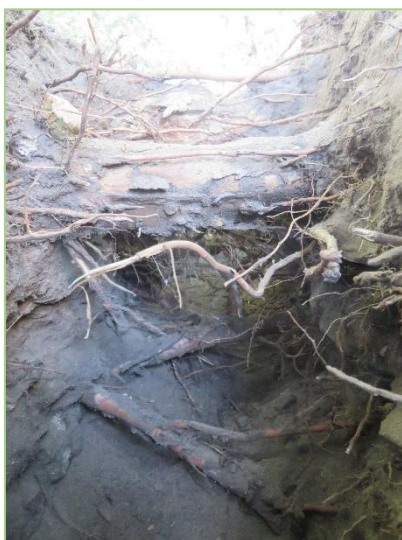
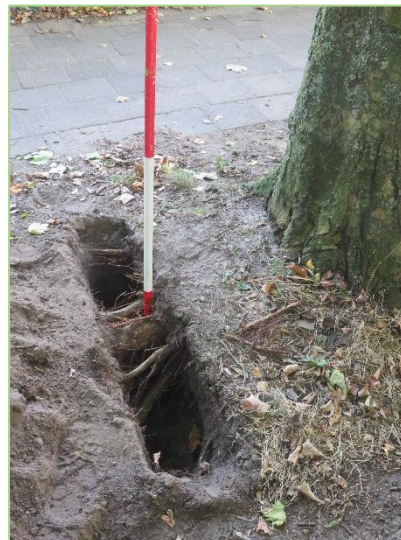
| | geanalyseerd<br>gehalte (mg/kgds) | gestandaardiseerd<br>gehalte (mg/kgds) | A-waarde | T-waarde | I-waarde | overschrijding |
|---|---|---|---|---|---|---|
| nikkel | < 4 | < 8 | 35 | 67,5 | 100 | - |

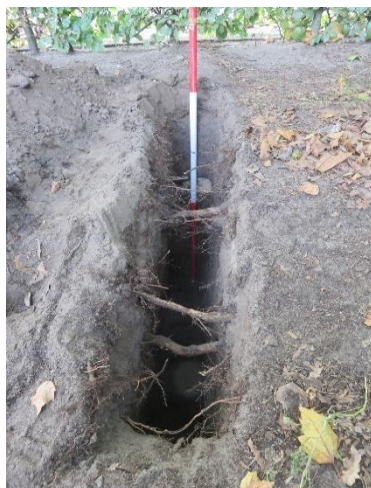
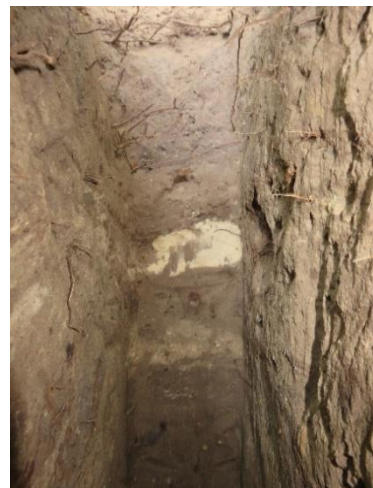
*Afb. 11 en 12. Proefsleuf 2 met matig fijne beworteling tot 3 cm.*
