# Detectierapportage

## Opsporing Conventionele Explosieven

PROJECTLOCATIE: LICHTPENWEG 6, AMERSFOORT

Documentnummer: Wvb190105

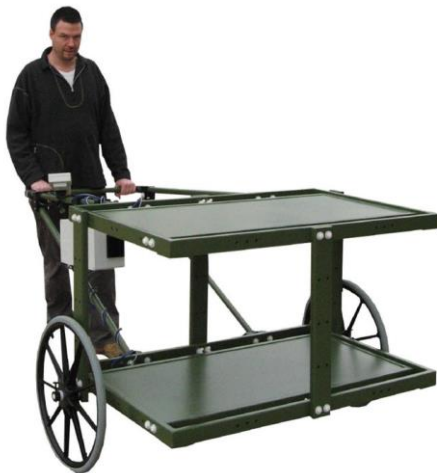
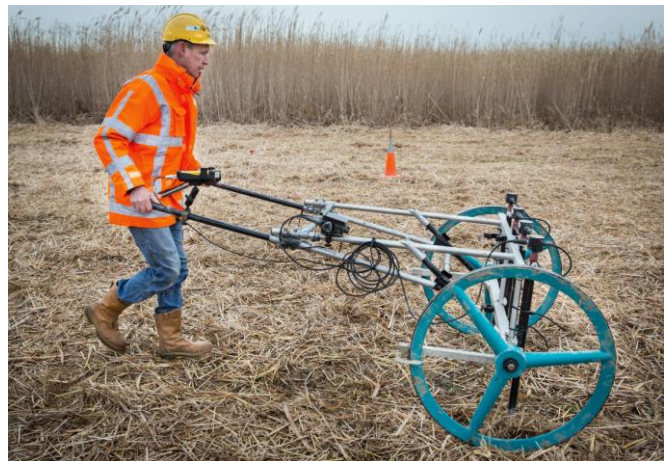
Figuur 2: Non-realtime actieve en passieve oppervlakedetectie

De detectiewerkzaamheden zijn uitgevoerd met het meersondig passieve detectiesysteem Vallon VV4 met GPS-ondersteuning en met het actieve detectiesysteem Sensys EMD2 met GPS-ondersteuning. Met het passieve systeem worden de verstoringen van het aardmagnetisch veld gedetecteerd en geografisch vastgelegd. Dit is een passieve detectiemethode, waarbij de detectiedata worden opgeslagen en op een later moment worden geïnterpreteerd.

De magnetometers zijn op een onderlinge afstand van 0,33 meter ten opzichte van elkaar gemonteerd op een frame. Met het actieve detectiesysteem Sensys EMD2 worden de afwijkingen van het zelf gecreeerde magnetische veld opgeslagen in de DLM98 datalogger. De ingezette detectiesystemen zijn voorzien van RTK/GP waardoor de gedetecteerde verstoringen direct aan RD-coördinaten gekoppeld zijn.

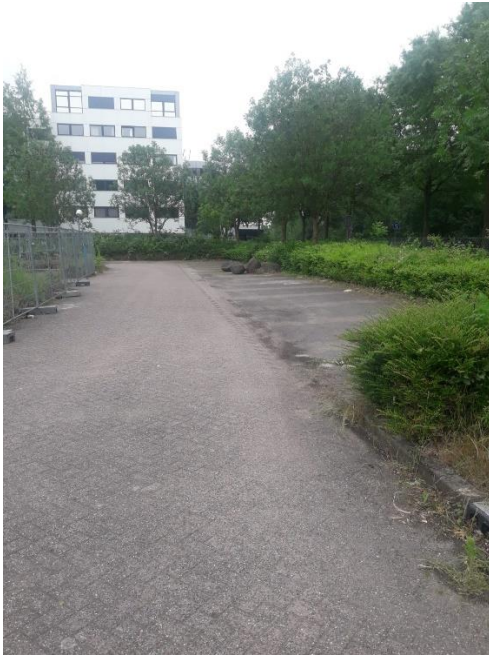
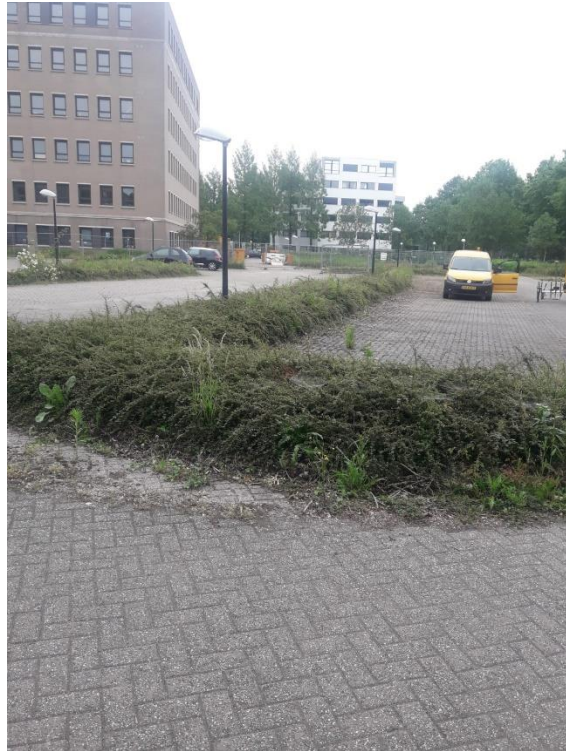
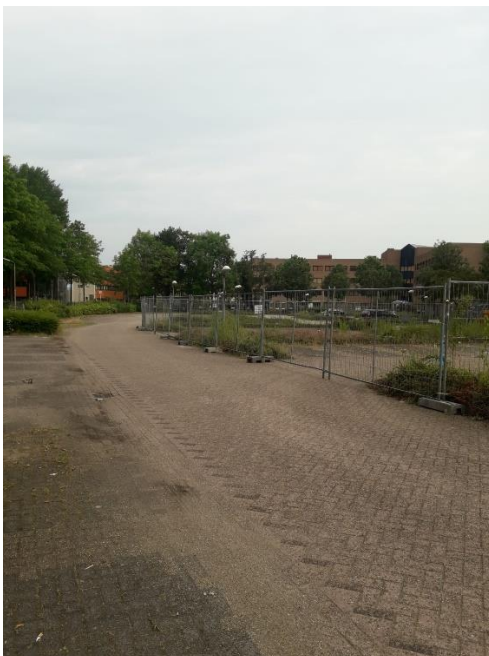
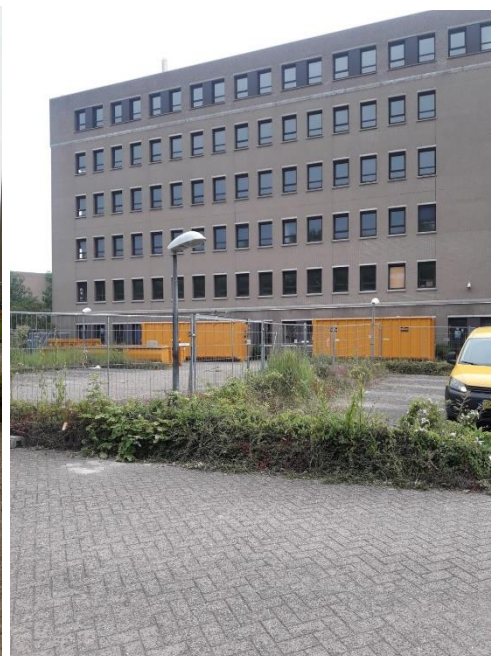
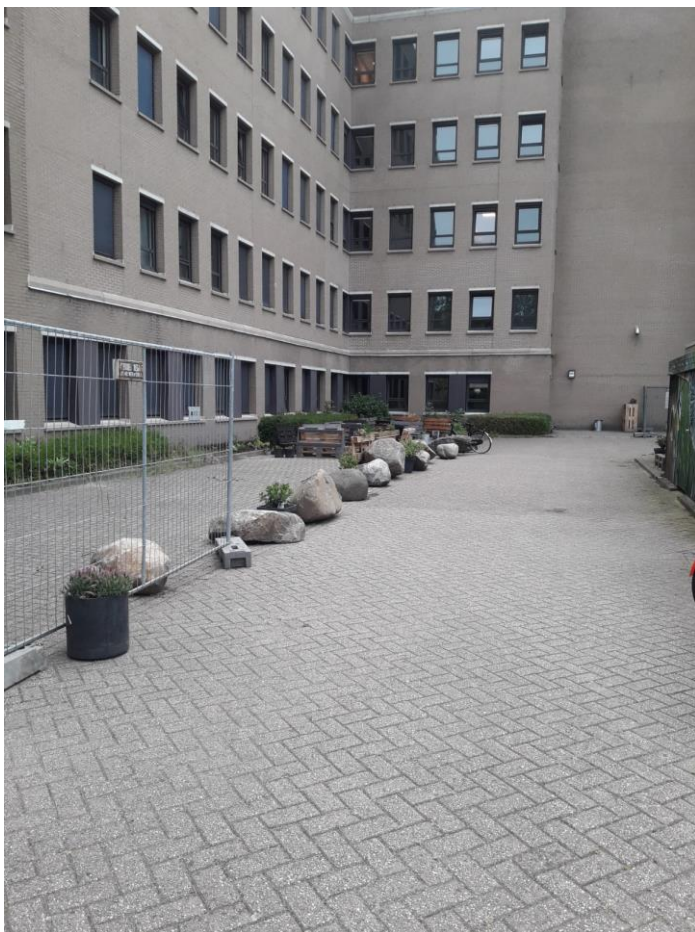
## 2 FOTOREPORTAGE M.B.T. NIET GEDETECTEERD GEBIED

Het totaal te onderzoeken gebied is 5.500 m<sup>2</sup> groot, door de vele obstakels zoals geplaatste hekwerken, aanwezige vegetatie (heggen) is het werkelijk gedetecteerde gebied 2.404 m<sup>2</sup> groot. In bijlage 2 zijn de foto's opgenomen die ter plaatse zijn gemaakt.

1. De 3.146m<sup>2</sup> vallend onder categorie D-terrein te ontdoen van obstakels zoals hekwerken, opstallen (fietsenstalling), vegetatie (heggen) en de bestrating. Na het weg nemen van de obstakels detectie uitvoeren om de ondergrond inzichtelijk te maken.
2. Als de bestrating verwijderd is zouden we op de categorie C terreinen een nieuwe non-realtime actief/passieve detectie kunnen uitvoeren om te bepalen of de verstoring die gemeten word door de verharding komt of dat het in de ondergrond zit.
3. Het eventueel overgebleven verstoord gebied doormiddel van gecontroleerd ontgraven uit graven tot we geen significante uitslagen meer tegen komen.
4. Ontgraven gebied Realtime (analoog) te detecteren en gemeten objecten direct benaderen om het gebied vrij te geven na uitnamen van de verstoringen.
