ACTUALISATIE-BODEMONDERZOEK INCL ASBEST  
KAMPSTRAAT 2B BAARN  
APRIL 2017

| <br>opdrachtgever | Champagne Gobillard BV<br>Kromwijkdreef 1<br>1108 JA Amsterdam |
| Projectnummer | 17-2059 |
| datum: | 4 mei 2017 |

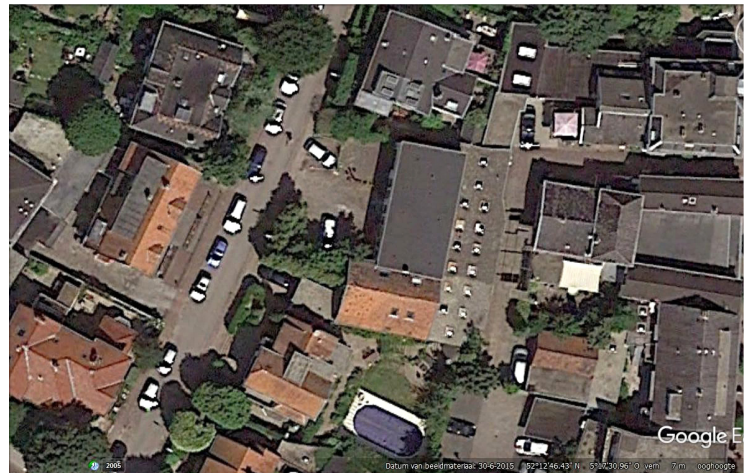
luchtfoto juni 2015

In bijlage D2 zijn verder drie luchtfoto's van de locatie opgenomen, uit 2005, 2007 en 2015. Er zijn in deze periode geen wijzigingen in de bebouwings situatie te zien.

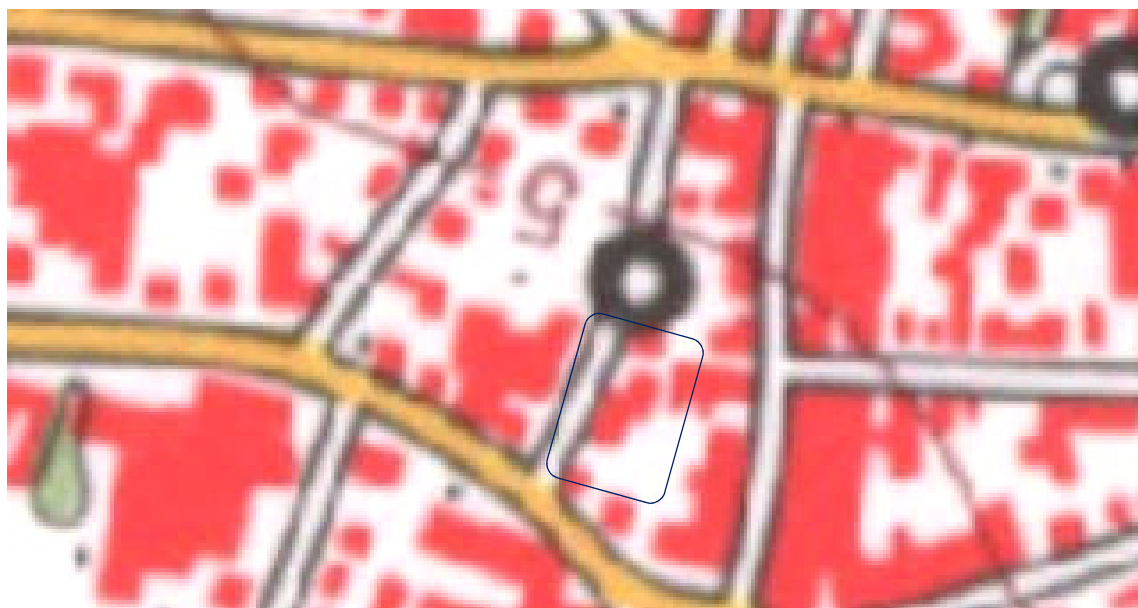
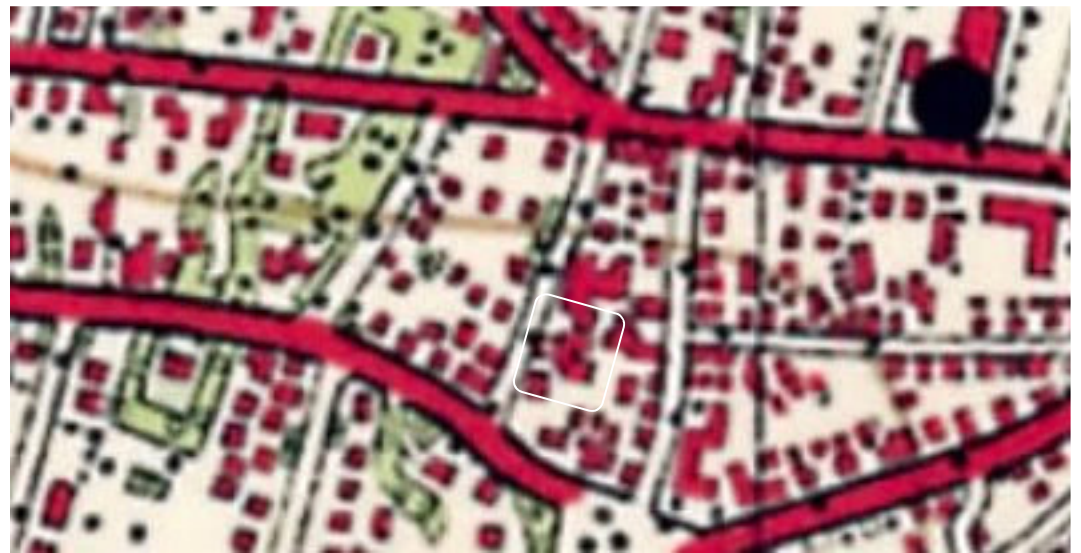
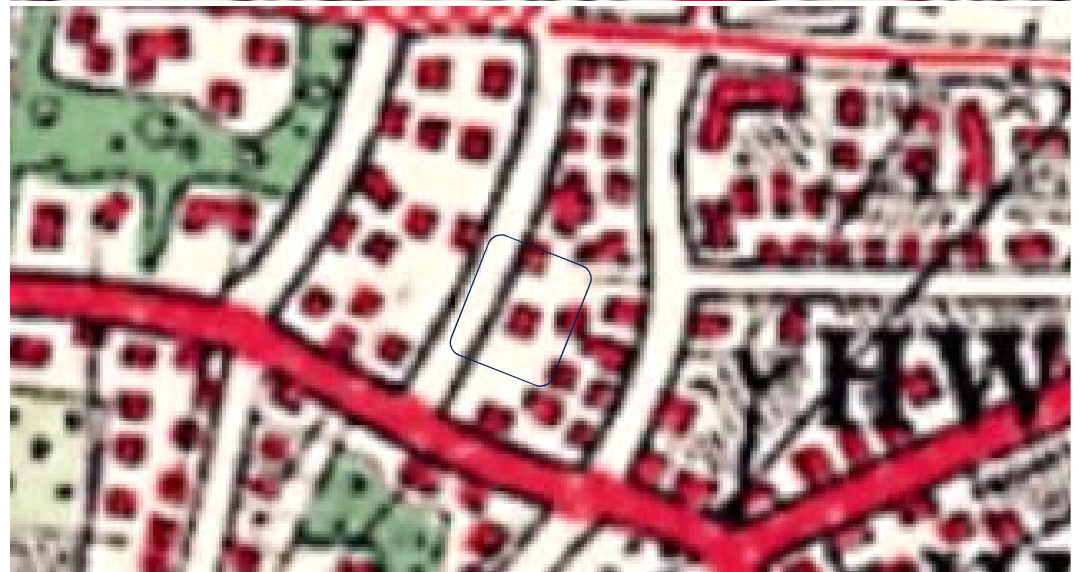
kaart 2005

De eerste bebouwing op het onderzoeksterrein dateert van begin vorige eeuw. In bijlage D1 zijn vijf kaarten van het gebied opgenomen : uit 1912, 1935, 1960, 1980 en 2005. Op alle kaarten is bebouwing op het terrein aangegeven.
