## VERKENNEND BODEMONDERZOEK conform NEN 5740

in verband met de voorgenomen  
nieuwbouw van een woning en opslag op een locatie  
gelegen aan de

**Zandvoortweg 27 te Baarn**

: 184.129.BR.11.SES  
: 27 juli 2018

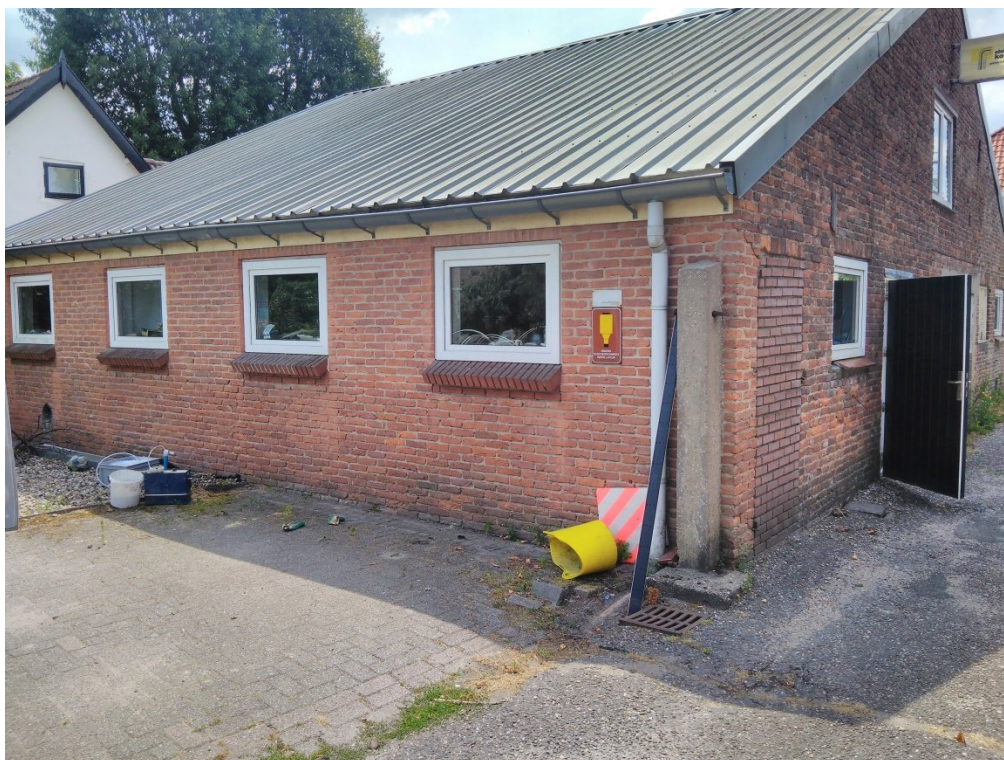
Foto 1: overzicht kantoorpand (voorgenomen locatie woonpand)

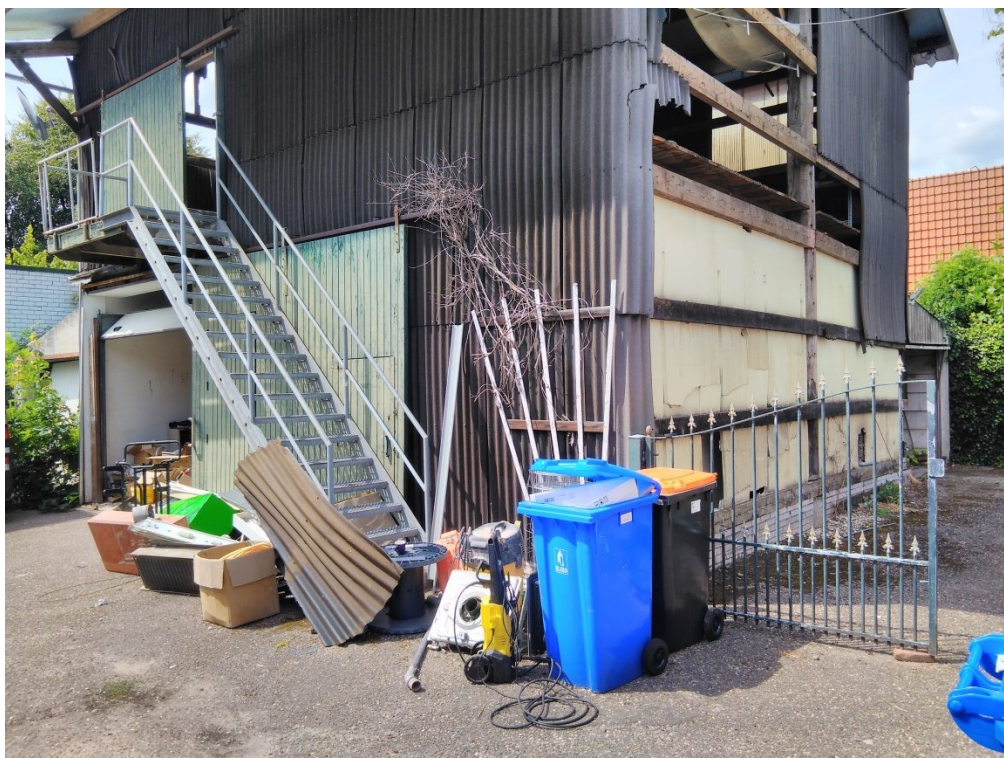
Foto 2: overzicht schuur (voorgenomen locatie garage/berging)
