Verkenkend bodem- en  
asbestonderzoek  
ter plaatse van:

**Tromplaan 1  
te Baarn**

**192620**

| RAPPORT | |
|---|---|
| Type onderzoek | Verkennd bodem- en asbestonderzoek |

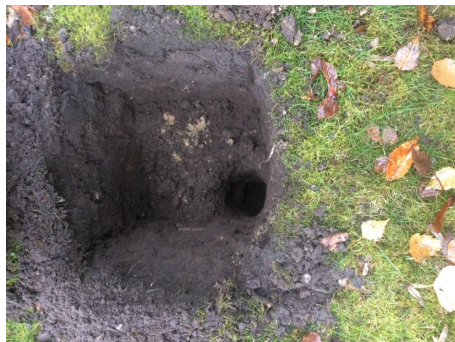
meetpunt lp1  
18565650

zand, matig fijn, zwak siltig, matig humeus, neutraal zwart, bruin, edelman

type inspectiegat  
datum 06-12-2019  
boormeester Veldwerker jk  
x 148996.68  
y 469491.73

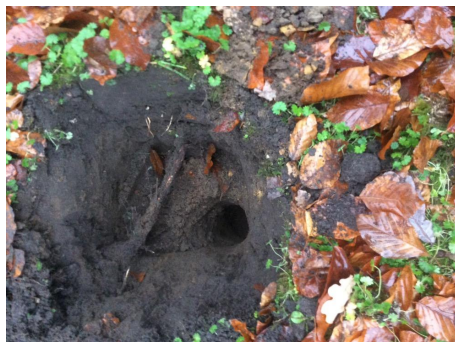
meetpunt lp2  
18565651

zand, matig fijn, zwak siltig, matig humeus, neutraal zwart, bruin, edelman

type inspectiegat  
datum 06-12-2019  
boormeester Veldwerker jk  
x 149000.62  
y 469495.40

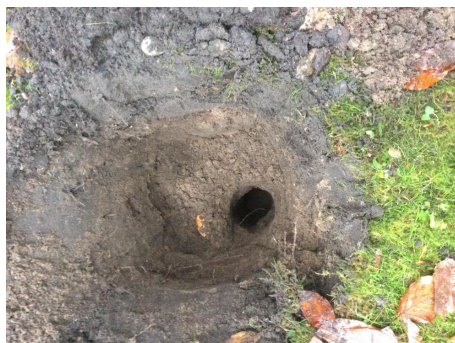
meetpunt lp3  
18565652

zand, matig fijn, zwak siltig, matig humeus, neutraal zwart, bruin, edelman

type inspectiegat  
datum 06-12-2019  
boormeester Veldwerker jk  
x 149009.55  
y 469498.97

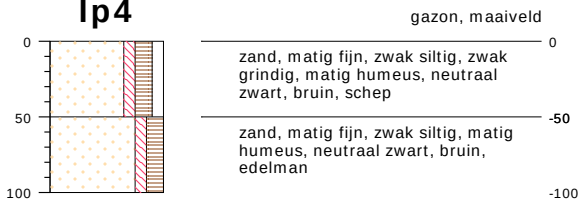
## lp4

type inspectiegat  
datum 06-12-2019  
boormeester Veldwerker jk  
x 149017.21  
y 469494.88
