**VERKENNEND ONDERZOEK  
ASBEST IN GROND  
conform NEN 5707**

**Ericastraat 16-18 te Baarn**

rapportnummer : 174.181.BR.11.ROS  
rapportdatum : 27 augustus 2018  
uitgevoerd door : de heer K. Zaaijer (*erkend veldwerker, protocol 2018*)  
rapport opgesteld door : de heer ing. R. Schuurman  
rapport beoordeeld door : de heer ing. J.A.H. Roozen

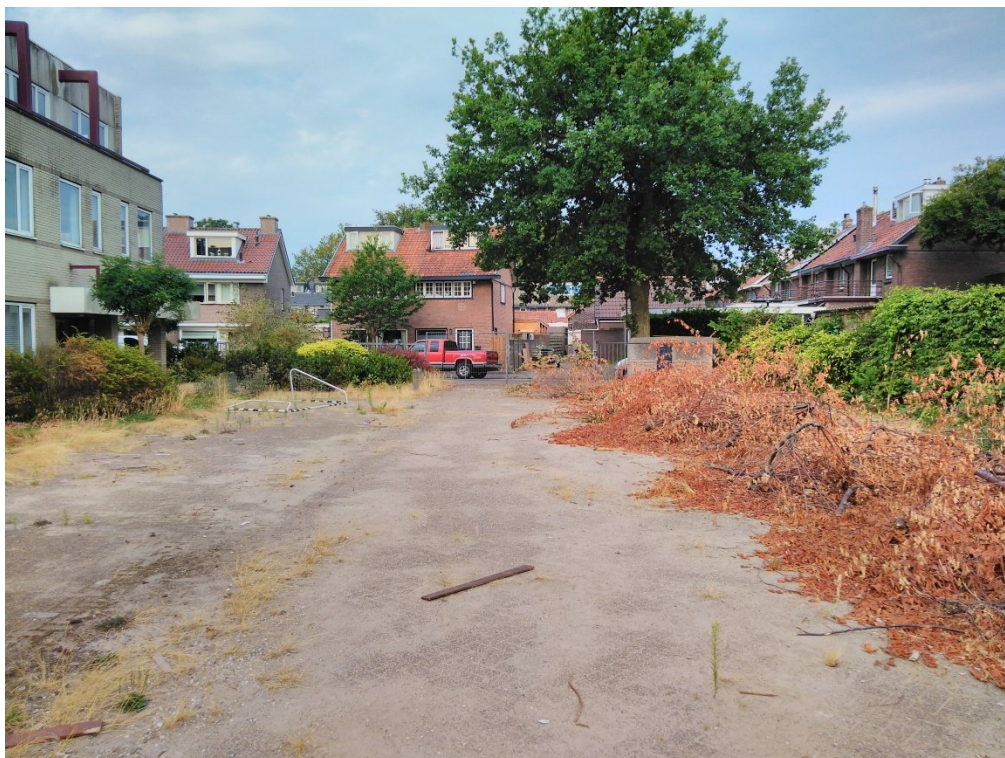
Foto 1: overzicht

Op 25 juli 2018 heeft voorafgaand aan het uitvoeren van de veldwerkzaamheden een locatie-inspectie plaatsgevonden. De locatie (circa 840 m<sup>2</sup>) is vrijwel volledig verhard met klinkers. Langs de perceelgrens is een smalle groenstrook aanwezig. Er zijn visueel geen aanwijzingen voor de aanwezigheid van bodemverontreiniging door asbest. Visueel is geen asbestverdacht materiaal waargenomen. In de bijlagen zijn enkele foto's van de locatie opgenomen.

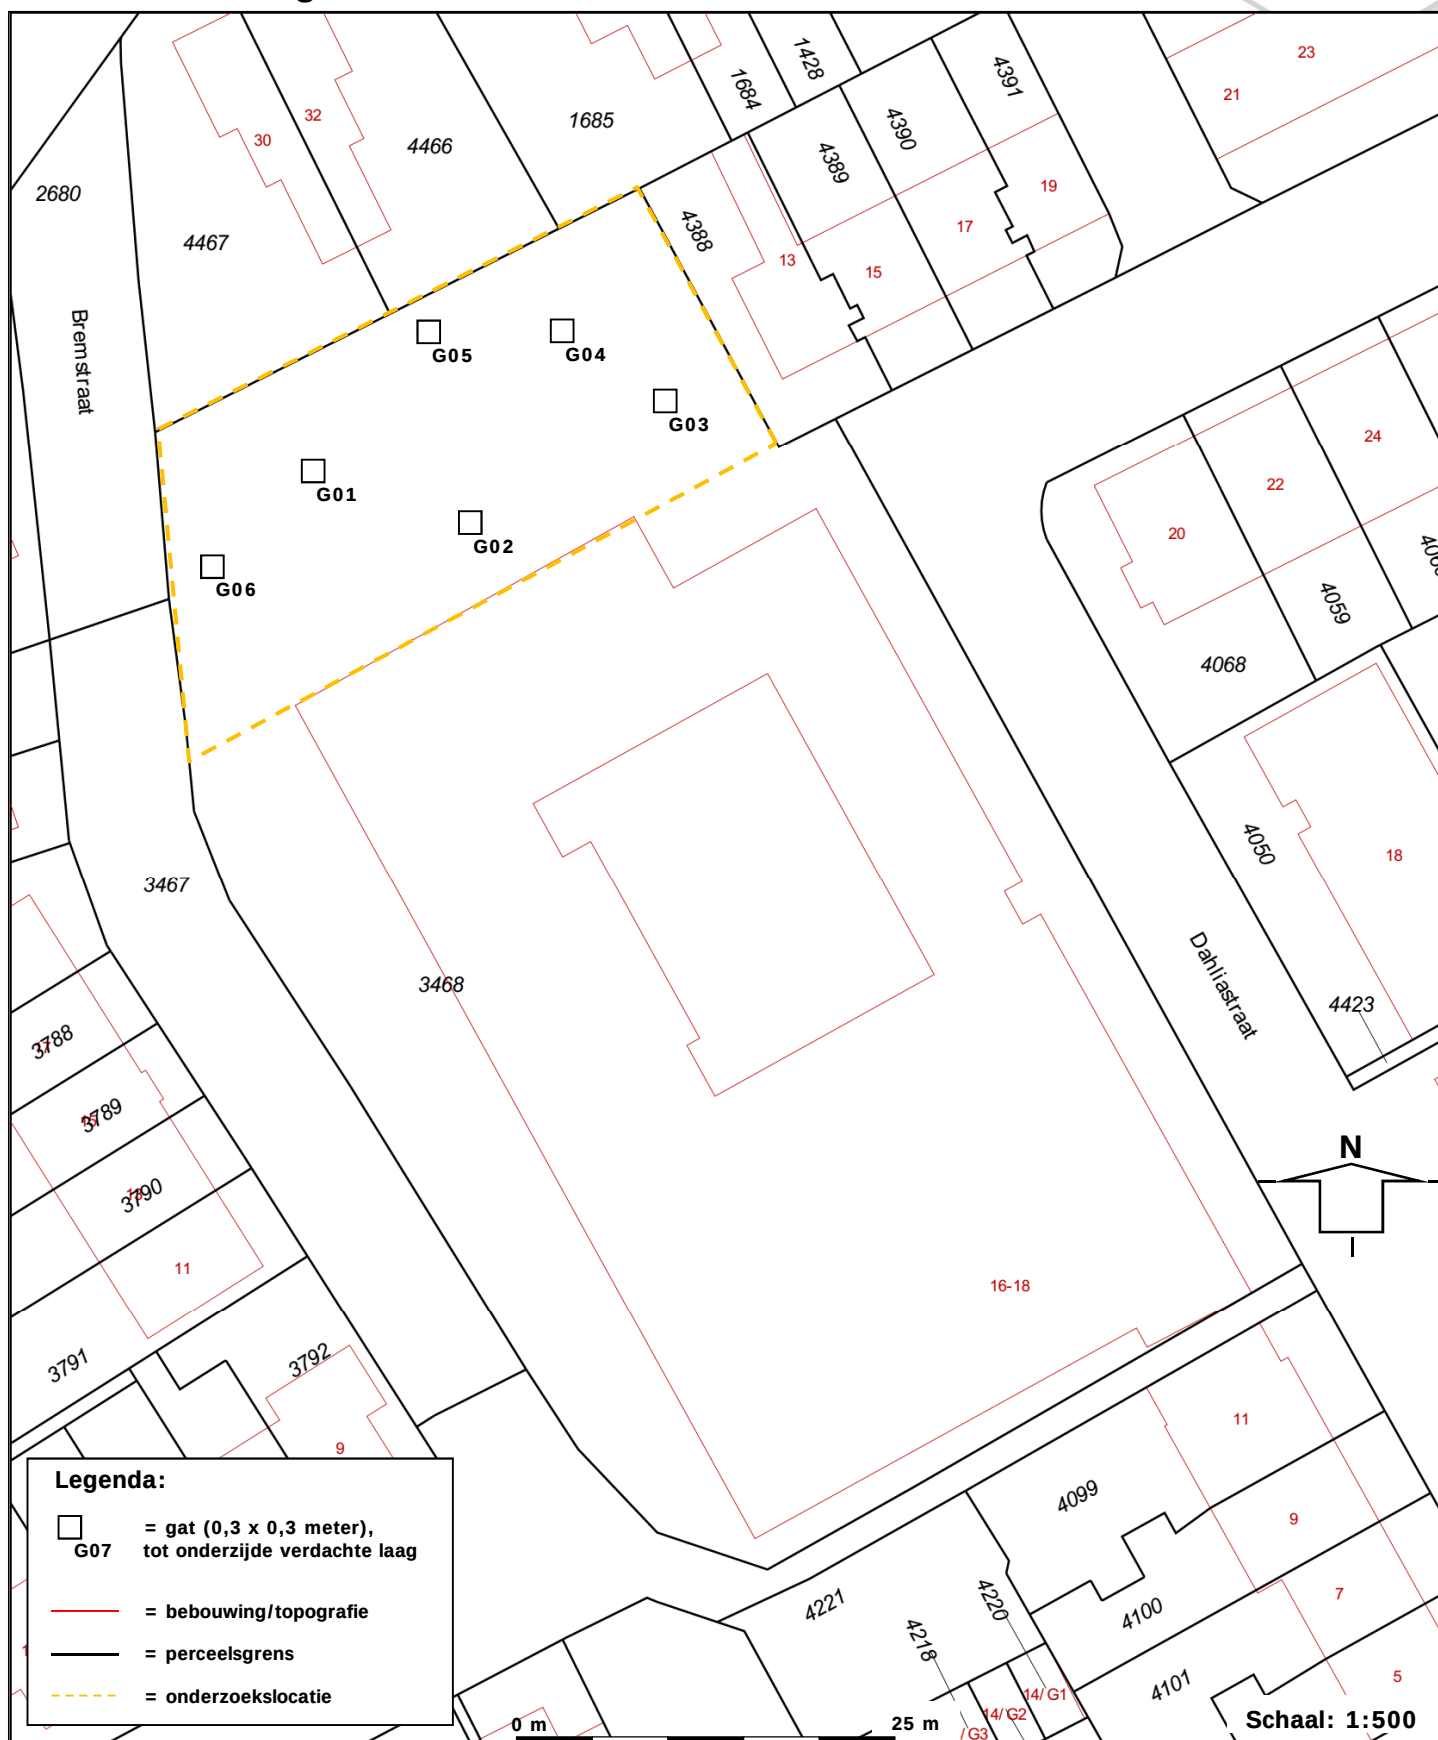
## Situatietekening NEN 5707 onderzoek

Conform paragraaf 6.4.5 van de NEN 5707 zijn er gelijkmatig verdeeld over de locatie in totaal 6 gaten (G01 t/m G06) gegraven. Alle gaten zijn doorgezet tot tenminste de onderzijde van de potentieel verdachte bodemlaag.

Per gat is de uitkomende grond gezeefd over een zeef met een maaswijdte van 20 mm. Het bodemvreemde materiaal met de fractie > 20 mm is verzameld en gewogen. De gewichten staan per gat aangegeven in de sleufbeschrijvingen in de bijlagen. De locaties van de gaten staan weergegeven op de situatietekening in de bijlagen.

Enkel in de bovengrond (tot 0,5 en 0,9 m-mv) ter plaatse van de gaten G01 en G02 zijn geringe bijmengingen (sporen) met puin waargenomen. In de overige gaten G03 t/m G06 zijn geen bijmengingen met bodemvreemde materialen aangetroffen
