Ons kenmerk: 174.181.BR.21.ROS

Project: Ericastraat 16-18 te Baarn

Betreft: Aanvullend / afperkend bodemonderzoek

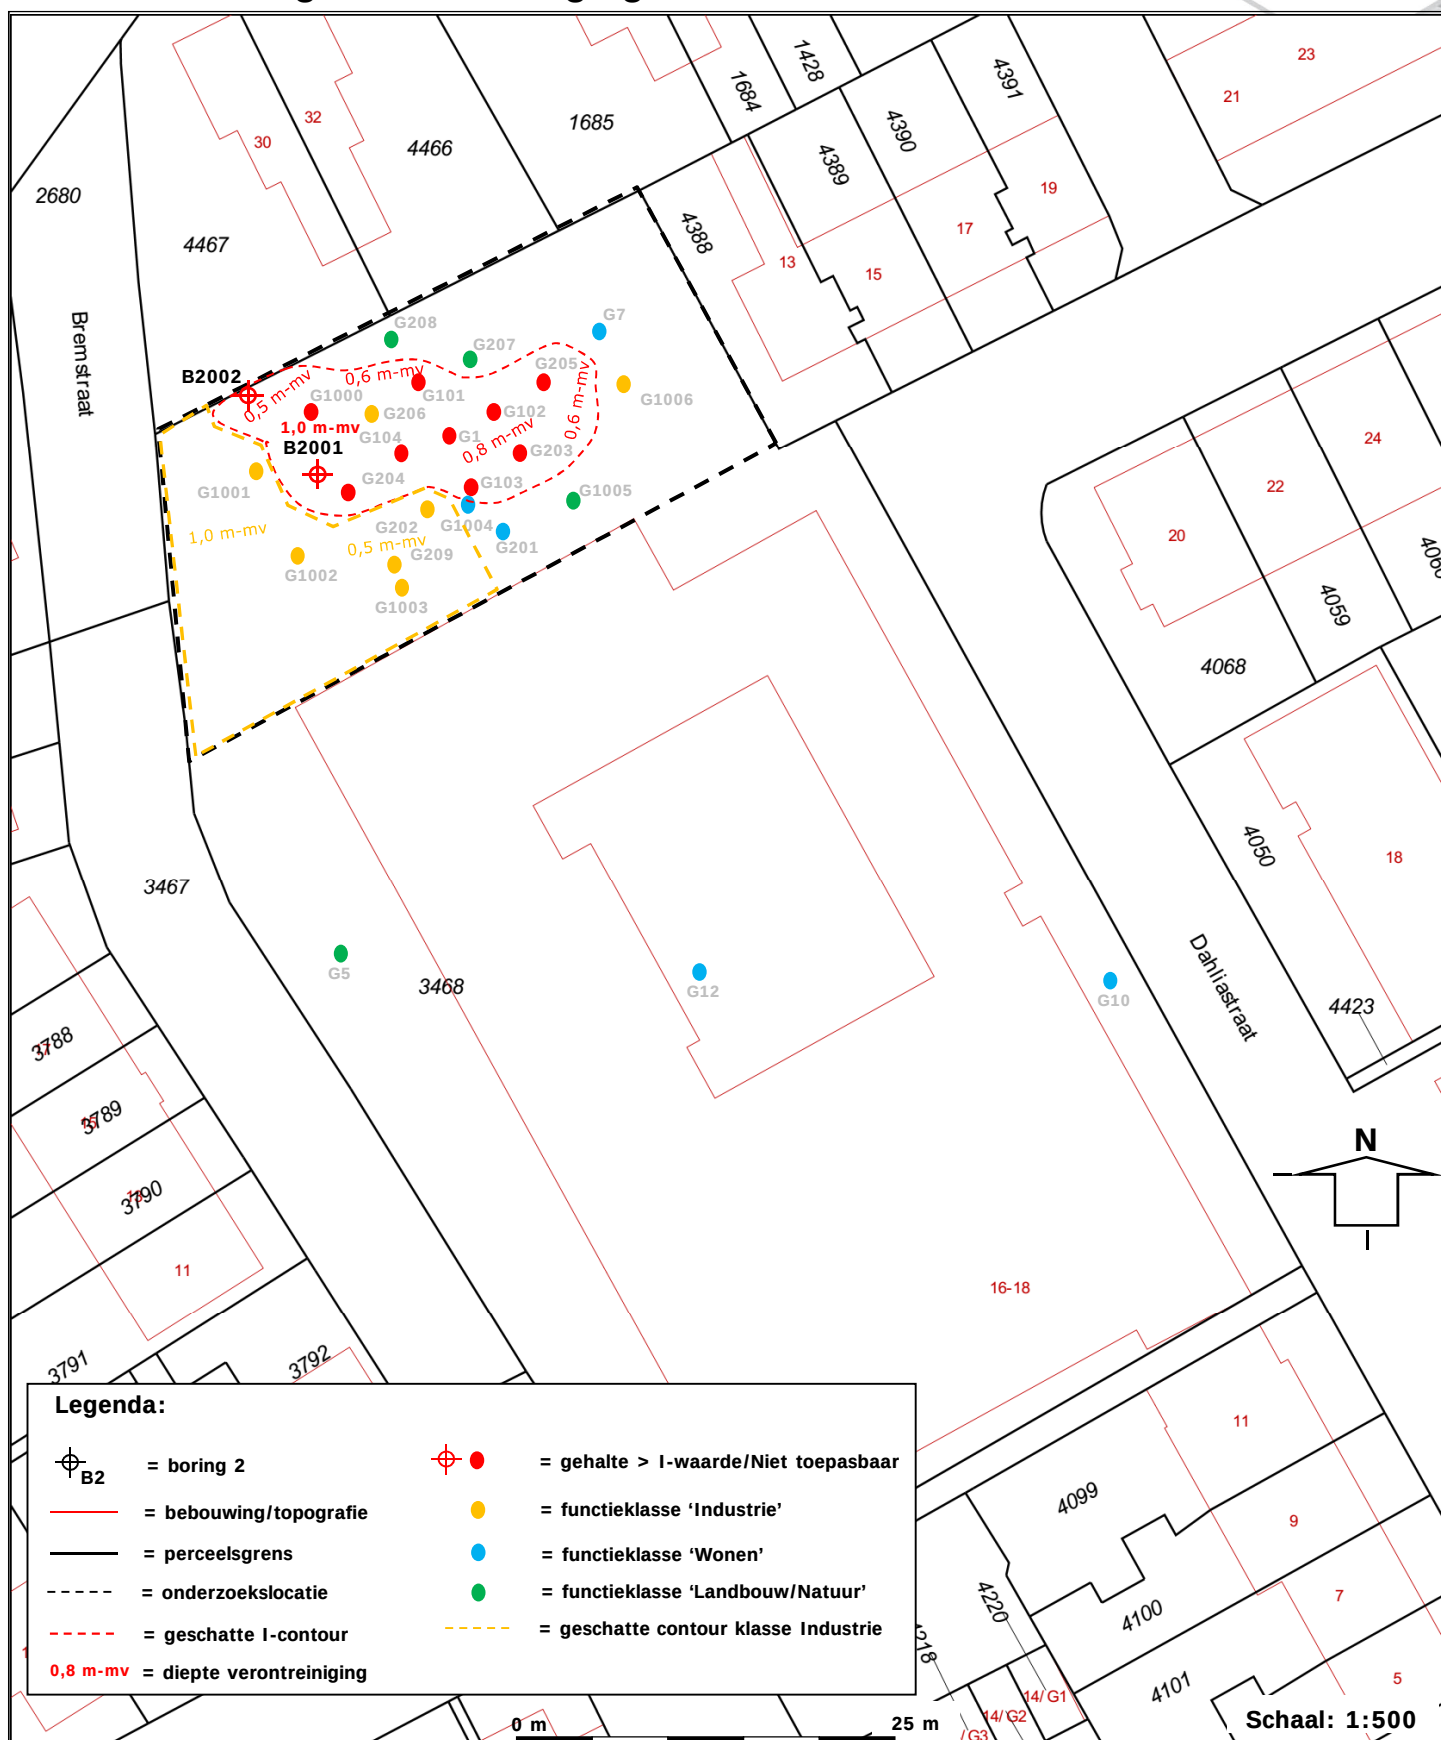
# Situatietekening / verontreinigingssituatie

De locaties van de boringen van onderhavig onderzoek, tezamen met de boringen van de voorgaande onderzoeken zijn op de in de bijlage opgenomen situatietekening weergegeven.

Middels de aanvullende boringen is de sterke verontreiniging verder ingekaderd. De omvang van de sterke verontreiniging (klasse 'Niet toepasbaar') wordt geschat op circa 162 m<sup>3</sup> (203 m<sup>2</sup> x 0,8 m. diep).

Globaal kan worden gesteld dat de bovengrond aan de oostzijde van het geval van ernstige bodemverontreiniging ontgraven dient te worden als zijnde licht verontreinigde, 'Industrie' grond. De hoeveelheid van deze grond wordt geschat op circa 220 m<sup>3</sup> (274 m<sup>2</sup> x 0,8 m. diep).

Globaal kan worden gesteld dat de bovengrond aan de westzijde van het geval van ernstige bodemverontreiniging kan blijven liggen als zijnde licht verontreinigde 'Wonen' grond. Geadviseerd wordt om ontgravingswand nabij B1006 separaat te analyseren, aangezien hier mogelijk klasse 'Industrie' grond aanwezig kan zijn.

Omdat er meer dan 25 m<sup>3</sup> grond sterk verontreinigd is (hetgeen zeer waarschijnlijk vóór 1987 is veroorzaakt), spreekt men van een geval van ernstige bodemverontreiniging. Alvorens sanering van de verontreiniging mogelijk is dient men een BUS melding in te dienen bij het bevoegd gezag (RUD Utrecht, namens de provincie Utrecht).

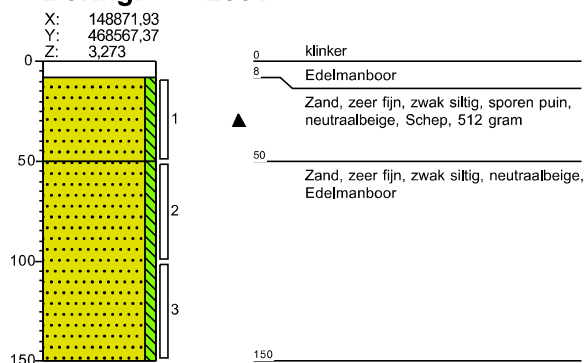
**Boring: 2001**

Bij de uitgevoerde boringen is enkel zandgrond aangetroffen. Ter plaatse van boring B2001 bevat de bovengrond geringe bijmenging (sporen) met puin. Er zijn geen waarnemingen gedaan die duiden op mogelijke verontreiniging door PAK. Voor een gedetailleerde bodembeschrijving wordt verwezen naar de in de bijlagen opgenomen boorstaten.

Middels de aanvullende boringen en analyses is vastgesteld dat de verontreiniging in de kern (ter plaatse van B2001) zich niet dieper dan 1,0 m-mv bevindt. De verontreiniging bevindt zich ter plaatse van boring B2002 tot een diepte van 0,5 m-mv.
