Datum: 27-06-2022; versie 1 (definitief)

Opdrachtnummer: 153516

**VERKENNEND BODEMONDERZOEK**

Project: sloop schuur en nieuwbouw woning,  
oostzijde Drakenburgerweg 73 te Baarn

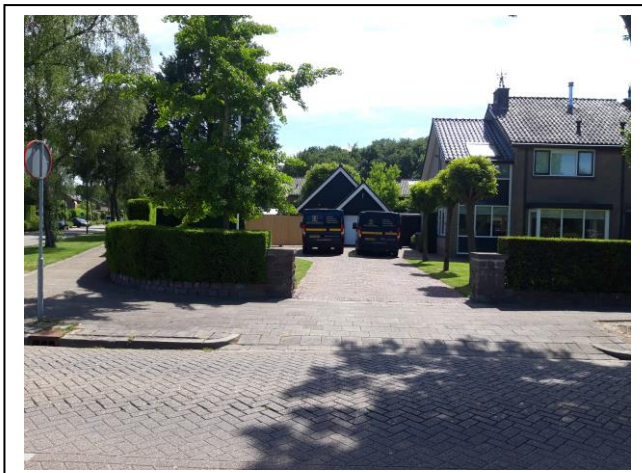
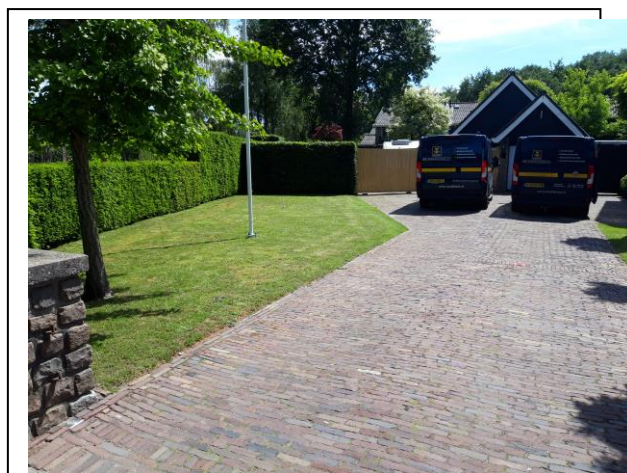
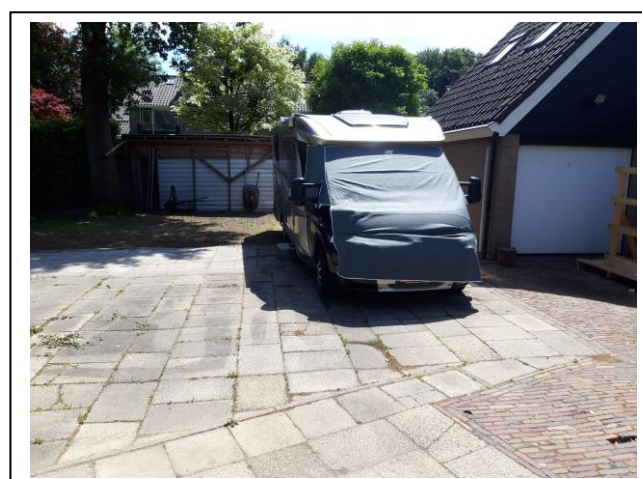
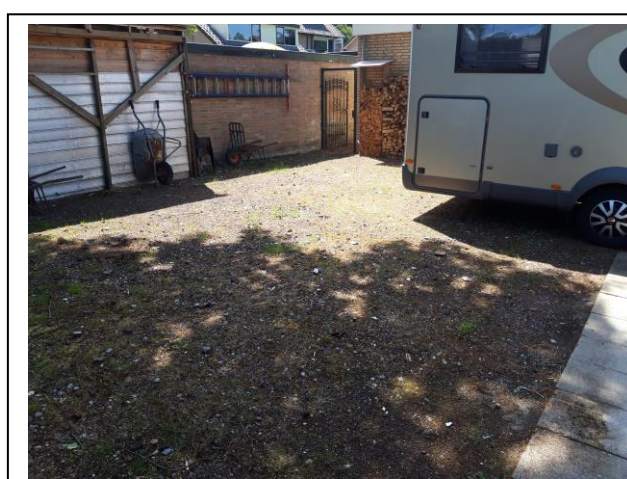
Behoudens de halfverharding met puin zijn tijdens de op het perceel uitgevoerde veldinspectie geen bijzonderheden op of aan de bodem en de aanwezige begroeiing waargenomen die duiden op de mogelijke aanwezigheid van een bodemverontreiniging. Hierbij is met name gelet op verzakkingen of ophogingen, verkleuringen als gevolg van brand of lozingen, en de aanwezigheid van voor asbest verdacht materiaal op het maaiveld of aanwezig als dakbedekking.
