**VERKENNEND BODEM- EN ASBEST IN  
PUINONDERZOEK**

**Koningsweg 4  
Baarn**

kenmerk PJ Milieu BV: 22029101A

*datum rapport:* 14 juni 2022

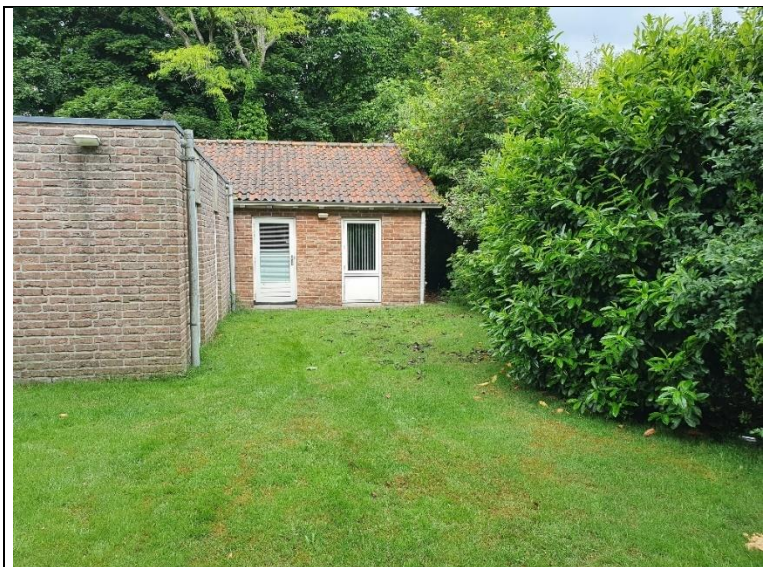
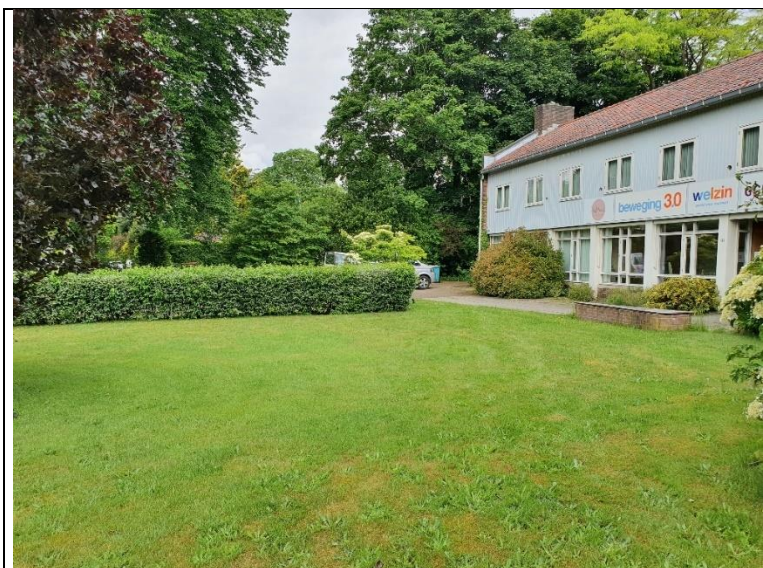
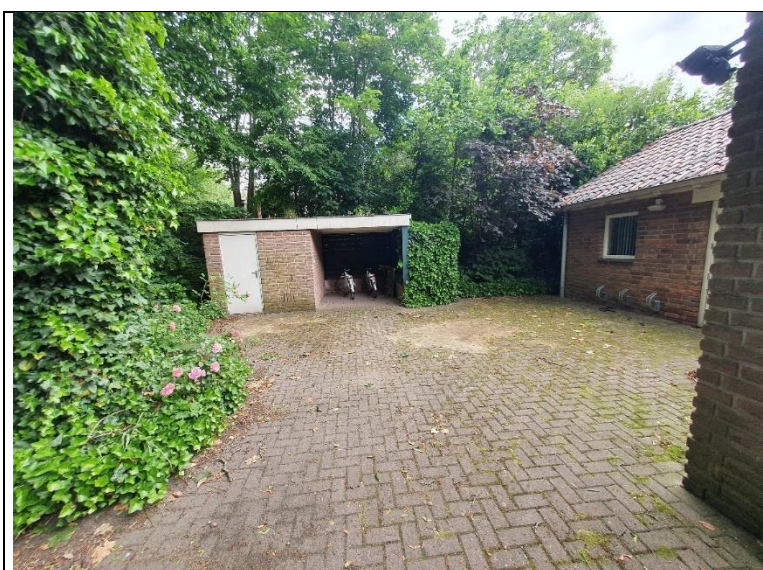
### Foto's

Voorafgaand aan de uitvoering van het bodemonderzoek zijn de onderzoekslocatie en de omgeving geïnspecteerd. Foto's van de locatie zijn opgenomen in bijlage 1.

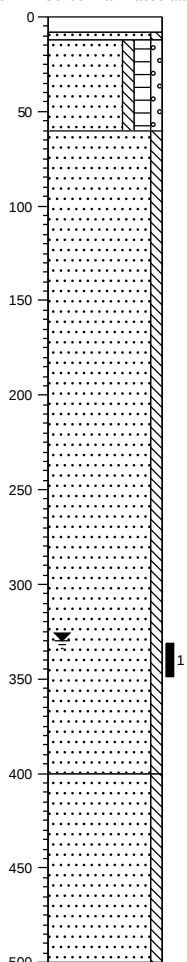
**Boring:** 21  
Datum: 30-5-2022  
Boormeester: Gerben van Dasselaar

0 klinker  
12  
Zand, matig fijn, zwak siltig, beige, Edelmanboor  
Zand, matig fijn, zwak siltig, matig humeus, zwak grindig, donkerbruin, Edelmanboor  
60 Zand, matig fijn, zwak siltig, matig humeus, zwak grindig, donkerbruin, Edelmanboor  
Zand, matig fijn, zwak siltig, geen olie-water reactie, beige, River  
400 Zand, matig fijn, zwak siltig, beige, Zuigerboor  
500

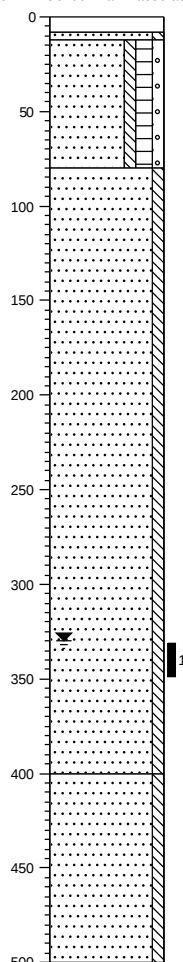
**Boring:** 22  
Datum: 30-5-2022  
Boormeester: Gerben van Dasselaar

0 klinker  
12  
Zand, matig fijn, zwak siltig, beige, Edelmanboor  
Zand, matig fijn, zwak siltig, matig humeus, zwak grindig, donkerbruin, Edelmanboor  
80 Zand, matig fijn, zwak siltig, geen olie-water reactie, beige, River  
400 Zand, matig fijn, zwak siltig, beige, Zuigerboor  
500

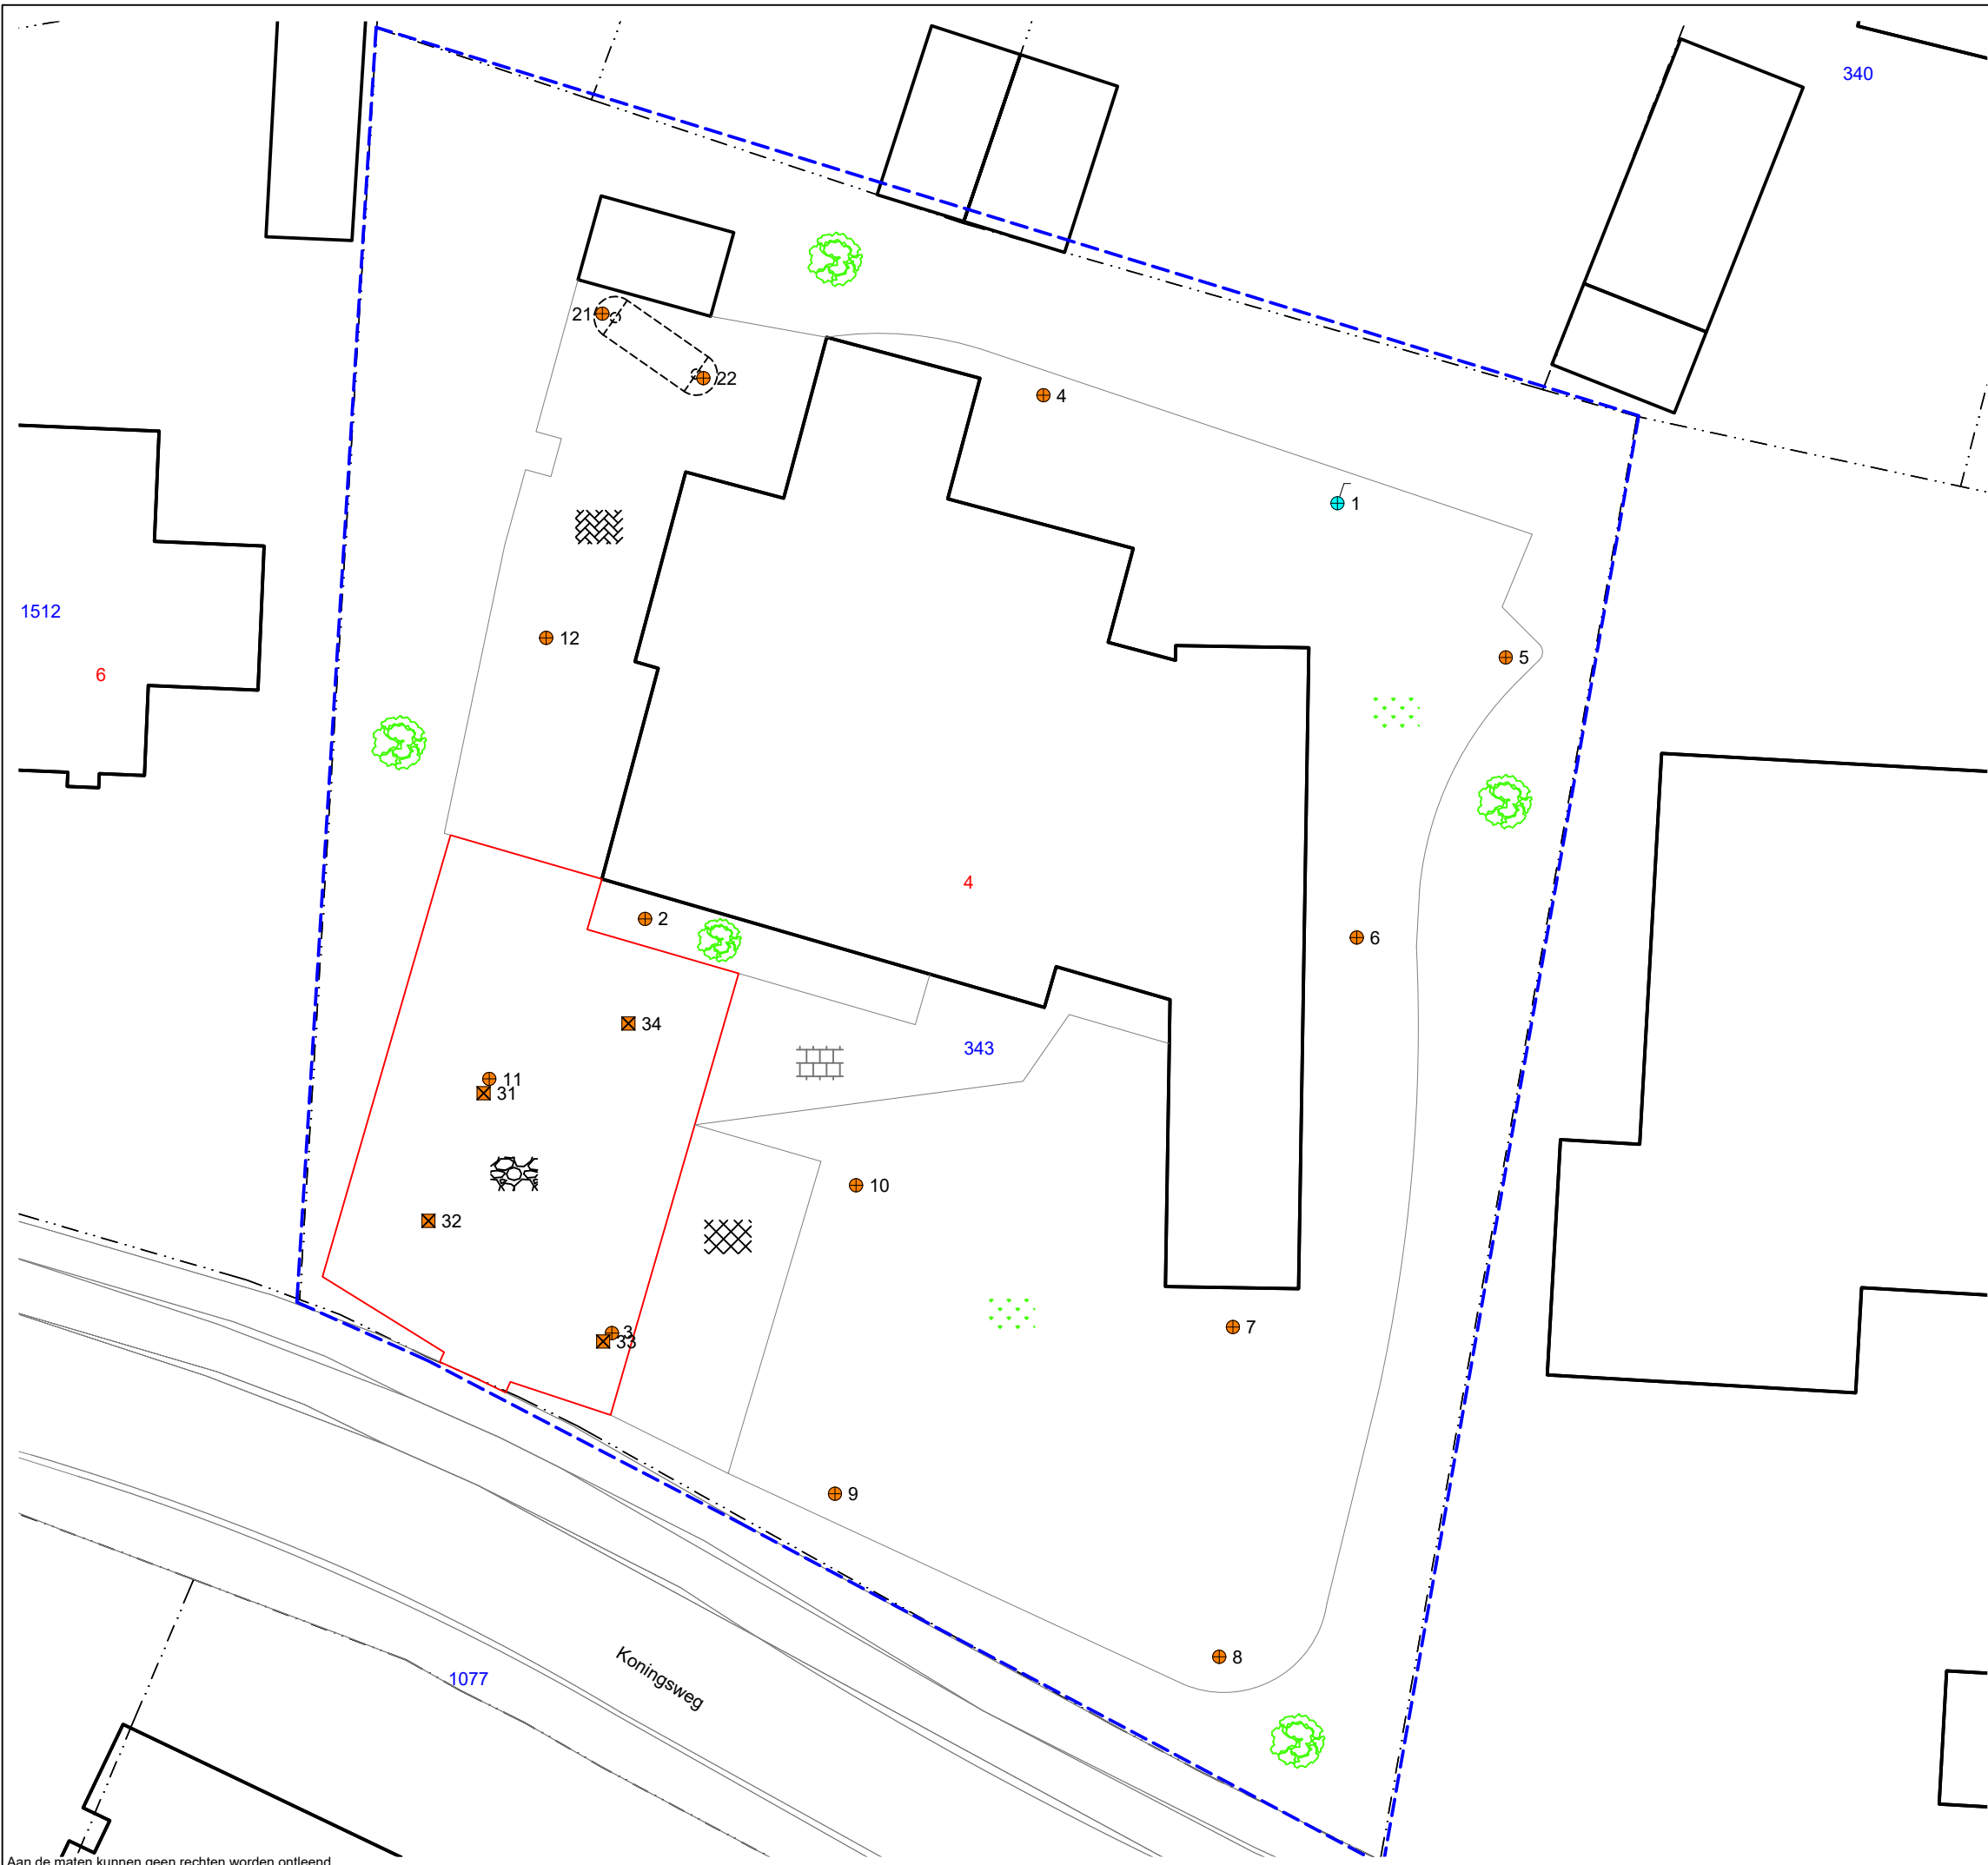
### Tekening

Op Koningsweg 4 is een bedrijfspand gesitueerd, welke in gebruik is bij een zorgorganisatie. Het buitenterrein is voorzien van een klinkerverharding ten behoeve van het parkeren en deels als groen / tuin. Tijdens de visuele inspectie van de locatie zijn geen bodembedreigende activiteiten aangetroffen. In bijlage 6 is een situatietekening opgenomen.

De situering van de boorpunten is aangegeven op de tekening (bijlage 6). Een uitgebreide omschrijving van de onderzoeksmethodiek is opgenomen in bijlage 5.
