## VERKENNEND BODEMONDERZOEK conform NEN 5740

in verband met de voorgenomen herinrichting van de  
locatie aan de

**Holsblokkenweg te Westbroek**

rapportnummer : 174.106.BR.11.ROS\_definitief  
rapportdatum : 18 augustus 2017  
plaatsing boringen en peilbuis : de heren K. Zaaijer en R. Schuurman  
(beiden erkend veldwerker, protocol 2001)  
grondwaterbemonstering : de heer K. Zaaijer  
(erkend veldwerker, protocol 2002)  
rapport opgesteld door : de heer ing. R. Schuurman  
rapport beoordeeld door : de heer ing. J.A.H. Roozen

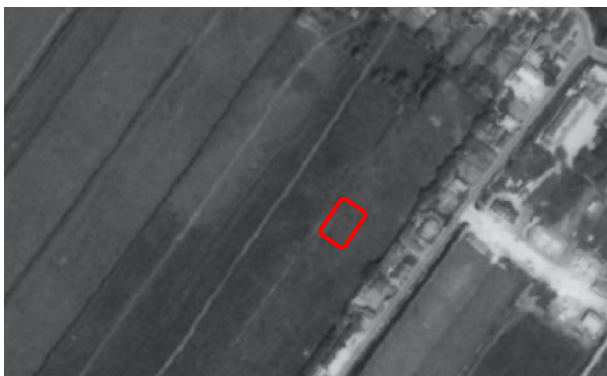
Figuur 1: luchtfoto 1950

Het wijkje waarin de onderzoekslocatie is gelegen, is vanaf de jaren '90 in fases gerealiseerd. Daarvoor had de locatie een agrarische functie. Bij de provincie Utrecht zijn luchtfoto's uit 1950, 1996 en 2000 - 2015 geraadpleegd. Daarnaast zijn historische topografische kaarten geraadpleegd. Enkele van de luchtfoto's zijn weergegeven in onderstaande figuren 1 t/m 4. De onderzoekslocatie is globaal met een rode lijn aangegeven. Op geen van de luchtfoto's zijn ter plaatse van de onderzoekslocatie voormalige watergangen of andersoortige verdachte activiteiten zichtbaar. De watergang welke momenteel aan de westzijde van de locatie aanwezig is betreft de oorspronkelijke watergang, welke reeds op de luchtfoto uit 1950 zichtbaar is. Tussen 2004 en 2014 is op een deel van de onderzoekslocatie een peuterspeelzaal aanwezig geweest. Het gebouwtje is zichtbaar op de luchtfoto uit 2008 (figuur 3). Zover bekend hebben er ter plaatse van het gebouwtje geen potentieel voor bodemverontreiniging verdachte activiteiten plaatsgevonden. Gezien de jaren waarin de peuterspeelzaal aanwezig is geweest, is het onwaarschijnlijk dat in het pand asbest toegepast is geweest.

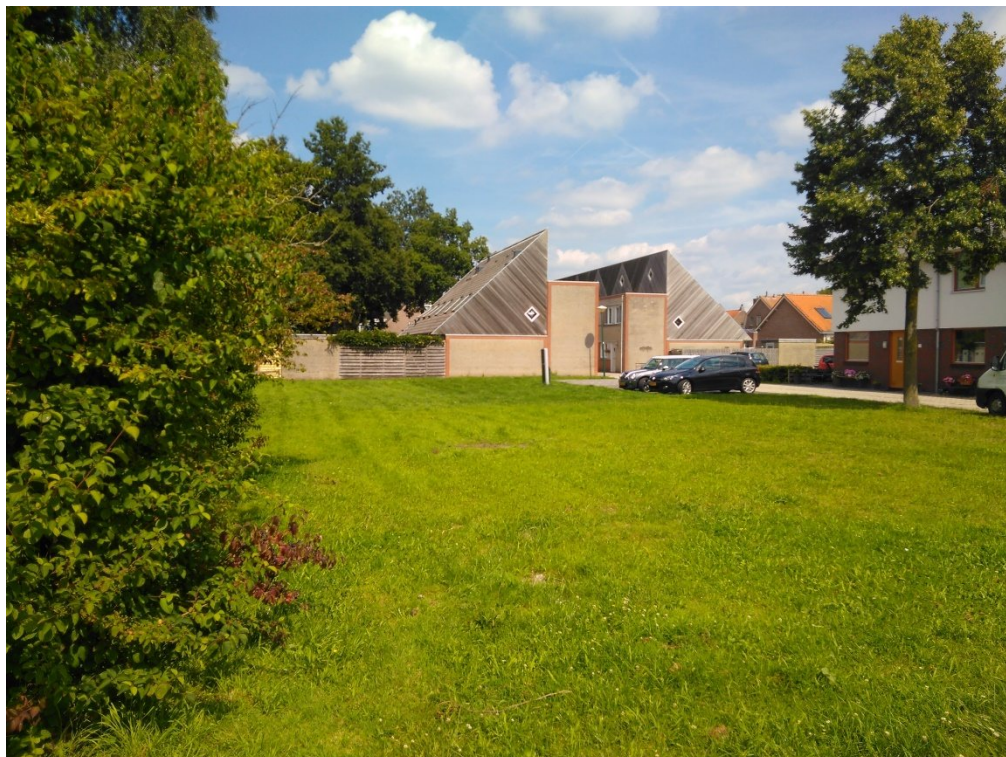
Foto 1: overzicht

Op 26 juli 2017 heeft voorafgaand aan het uitvoeren van de veldwerkzaamheden een locatie-inspectie plaatsgevonden. De locatie is grotendeels onverhard en onbebouwd. Enkel langs de Holsblokkenweg is een deel van de locatie verhard met klinkers en in gebruik als parkeervakken. De locatie van de voormalige peuterspeelzaal is niet meer zichtbaar. Het onverharde deel van de locatie is volledig begroeid met (kort gemaaid) gras.

Visueel zijn er geen aanwijzingen waargenomen die duiden op de aanwezigheid van verontreiniging. Ter plaatse van de onderzoekslocatie zijn geen waarnemingen gedaan die wijzen op de aanwezigheid van ondergrondse opslagtanks. In de bijlagen zijn enkele foto's van de locatie-inspectie opgenomen.
