# Asbestinventarisatie type A conform SC-540 (2011, versie 02)

Diverse opstallen (Landhuis, Koetshuis, Tuinmanwoning, De Pauw, De Klimop en diverse schuren) Landgoed Persijn aan de Achterweteringseweg 10-12-14 te Maartensdijk

Grontmij Nederland B.V.  
Zwolle, 09 juli 2014

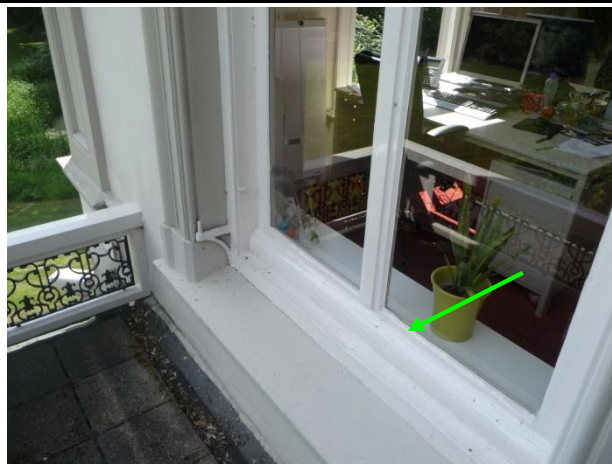
Elementcode : 001  
 Monstertype en nr : MM-001  
 Element/Materiaal : Beglazingskit houten kozijnen  
 Identificatie : 0 % (Geen) Asbest  
 Oppervlak : Hechtgebonden  
 Beschadiging : Onbeschadigd  
 Hoeveelheid : N.v.t.  
 Bevestiging : Kitlaag  
 Bereikbaarheid : Goed bereikbaar  
 Opmerking : -

Vervolg aanpak : Geen acties nodig, betreft géén asbesthoudende toepassing.  
 Risicoklasse : N.v.t.  
 Saneringswijze : N.v.t.  
 Voorwaarden : N.v.t.

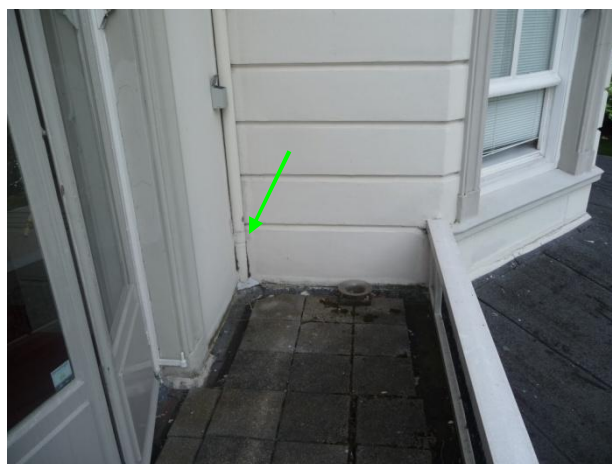
Elementcode : 002  
 Monstertype en nr : MM-002  
 Element/Materiaal : Kit achter HWA  
 Identificatie : 0 % (Geen) Asbest  
 Oppervlak : Hechtgebonden  
 Beschadiging : Licht beschadigd  
 Hoeveelheid : N.v.t.  
 Bevestiging : Kitlaag  
 Bereikbaarheid : Goed bereikbaar

Vervolg aanpak : Geen acties nodig, betreft géén asbesthoudende toepassing.  
 Risicoklasse : N.v.t.  
 Saneringswijze : N.v.t.  
 Voorwaarden : N.v.t.

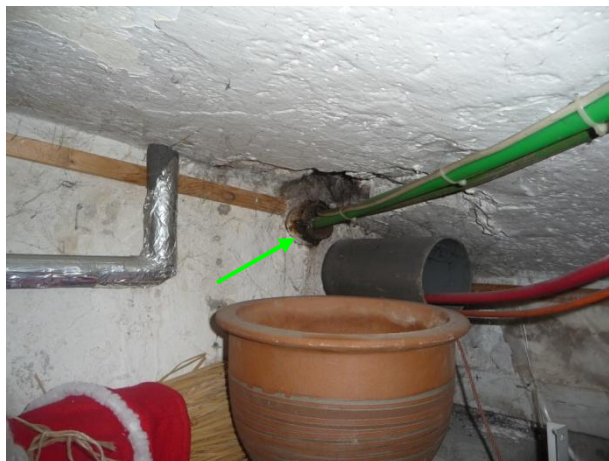
Elementcode : 003  
 Monstertype en nr : MM-003  
 Element/Materiaal : Kit muurdoorvoer  
 Identificatie : 0 % (Geen) Asbest  
 Oppervlak : Hechtgebonden  
 Beschadiging : Licht beschadigd  
 Hoeveelheid : N.v.t.  
 Bevestiging : Kitlaag  
 Bereikbaarheid : Goed bereikbaar

Vervolg aanpak : Geen acties nodig, betreft géén asbesthoudende toepassing.  
 Risicoklasse : N.v.t.  
 Saneringswijze : N.v.t.  
 Voorwaarden : N.v.t.

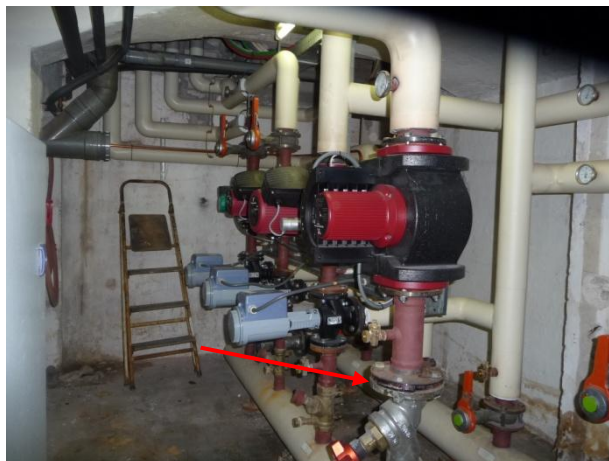
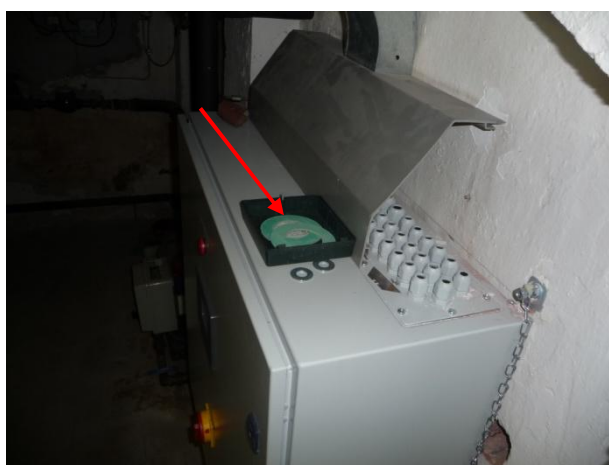
Elementcode : 004  
 Monstertype en nr : MM-004  
 Element/Materiaal : Pakking flensverbinding  
 Identificatie : 30-60 % Chrysotiel  
 Oppervlak : Niet-hechtgebonden  
 Beschadiging : Licht beschadigd  
 Hoeveelheid : 21 st.  
 Bevestiging : Geklemd  
 Bereikbaarheid : Goed bereikbaar

Opmerking : Er liggen ook 2 stuks pakkingen los op het kastje in de ruimte.

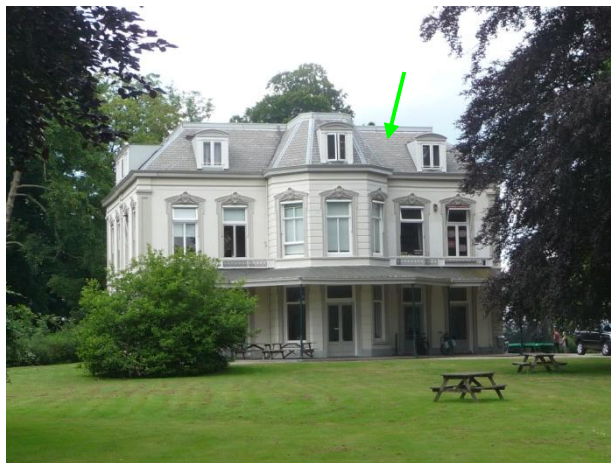
Elementcode : 005  
 Monstertype en nr : MM-005  
 Element/Materiaal : Dakleien  
 Identificatie : 0 % (Geen) Asbest  
 Oppervlak : Niet-hechtgebonden  
 Beschadiging : Licht beschadigd en verweerd  
 Hoeveelheid : N.v.t.  
 Bevestiging : Gespijkerd  
 Bereikbaarheid : Slecht bereikbaar

Vervolg aanpak : Geen acties nodig, betreft géén asbesthoudende toepassing.  
 Risicoklasse : N.v.t.  
 Saneringswijze : N.v.t.  
 Voorwaarden : N.v.t.

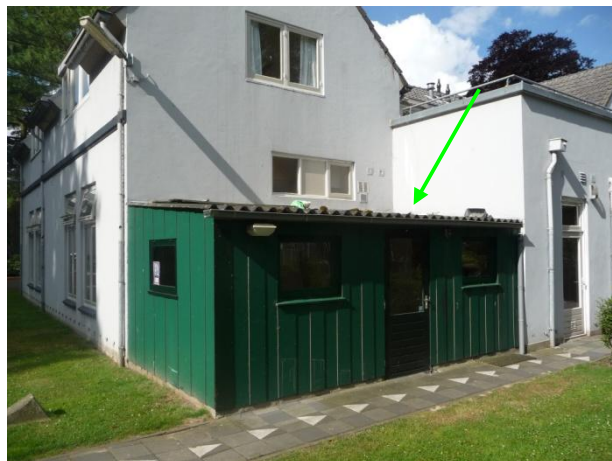
Elementcode : 007  
 Monstertype en nr : MM-007  
 Element/Materiaal : Golfplaat  
 Identificatie : 0 % (Geen) Asbest  
 Oppervlak : Hechtgebonden  
 Beschadiging : Licht beschadigd en verweerd  
 Hoeveelheid : 20 m<sup>2</sup>  
 Bevestiging : Geschroefd  
 Bereikbaarheid : Goed bereikbaar

Vervolg aanpak : Geen acties nodig, betreft géén asbesthoudende toepassing.  
 Risicoklasse : N.v.t.  
 Saneringswijze : N.v.t.  
 Voorwaarden : N.v.t.

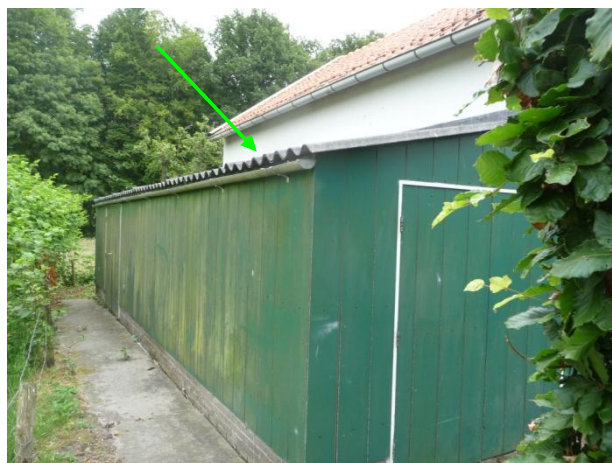
Elementcode : 007  
 Monstertype en nr : MM-008  
 Element/Materiaal : Golfplaat  
 Identificatie : 0 % (Geen) Asbest  
 Oppervlak : Hechtgebonden  
 Beschadiging : Licht beschadigd en verweerd  
 Hoeveelheid : 27 m<sup>2</sup>  
 Bevestiging : Geschroefd  
 Bereikbaarheid : Goed bereikbaar

Opmerking : Dak is deels beschadigd, visueel zijn resten van de gemonteerde golfplaten op de grond waargenomen, echter zijn deze asbestvrij.

Vervolg aanpak : Geen acties nodig, betreft géén asbesthoudende toepassing.  
 Risicoklasse : N.v.t.  
 Saneringswijze : N.v.t.  
 Voorwaarden : N.v.t.

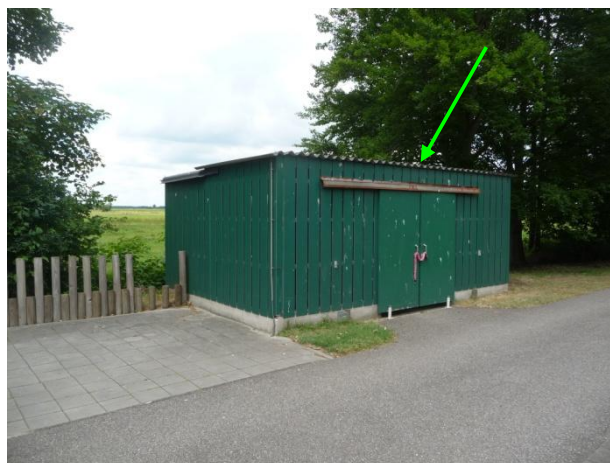
Elementcode : 007  
 Monstertype en nr : MM-010  
 Element/Materiaal : Golfplaat  
 Identificatie : 0 % (Geen) Asbest  
 Oppervlak : Hechtgebonden  
 Beschadiging : Licht beschadigd of verweerd  
 Hoeveelheid : 2x 24 m<sup>2</sup>  
 Bevestiging : Geschroefd  
 Bereikbaarheid : Goed bereikbaar

Opmerking : Dak is deels beschadigd, visueel zijn resten van de gemonteerde golfplaten op de grond waargenomen, echter zijn deze asbestvrij.

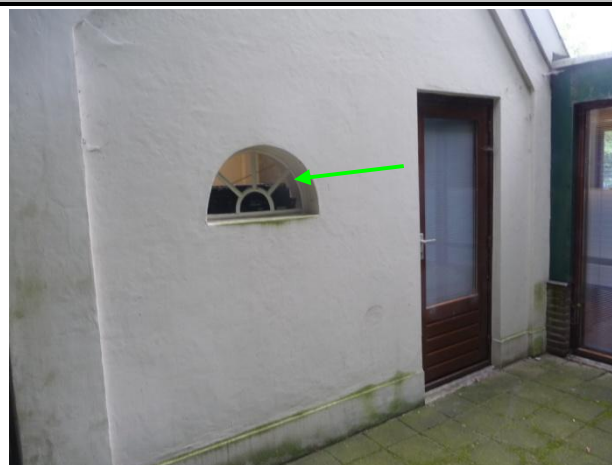
Elementcode : 008  
 Monstertype en nr : MM-009  
 Element/Materiaal : Beglazingskit stalen kozijnen  
 Identificatie : 0 % (Geen) Asbest  
 Oppervlak : Hechtgebonden  
 Beschadiging : Onbeschadigd  
 Hoeveelheid : 2 m<sup>1</sup>  
 Bevestiging : Kitlaag  
 Bereikbaarheid : Goed bereikbaar  
 Opmerking : -

Vervolg aanpak : Geen acties nodig, betreft géén asbesthoudende toepassing.  
 Risicoklasse : N.v.t.  
 Saneringswijze : N.v.t.  
 Voorwaarden : N.v.t.

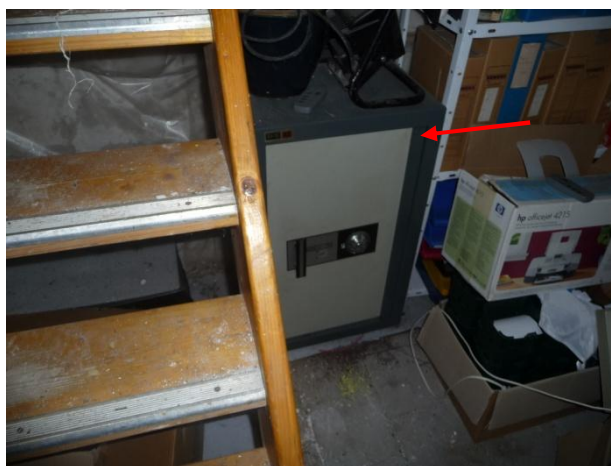
Elementcode : 009  
 Monstertype en nr : NG-001  
 Element/Materiaal : Kluis  
 Identificatie : Asbestverdacht  
 Oppervlak : Onbekend  
 Beschadiging : Onbekend  
 Hoeveelheid : 1 stuk  
 Bevestiging : Niet bekend  
 Bereikbaarheid : Alleen bereikbaar door sloopwerk

Opmerking : Bekend is dat dergelijke kasten asbesthoudend materiaal in de vorm van wol of beplating kunnen bevatten. Gezien de ouderdom (<1994) wordt deze als asbestverdacht aangemerkt. Nader onderzoek dient dit uit te wijzen.

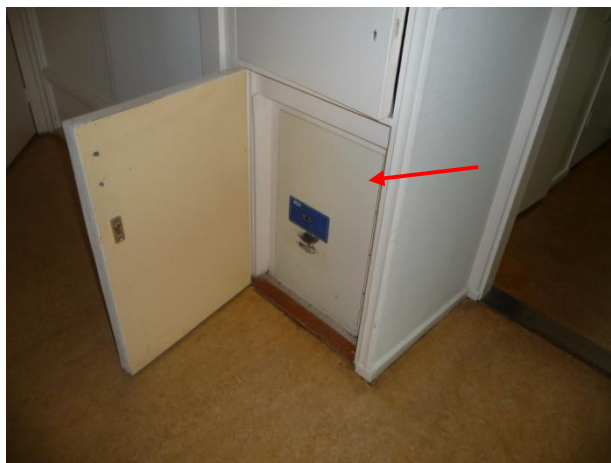
Elementcode : 009  
 Monstertype en nr : NG-003  
 Element/Materiaal : Kluis  
 Identificatie : Asbestverdacht  
 Oppervlak : Onbekend  
 Beschadiging : Onbekend  
 Hoeveelheid : 1 stuk  
 Bevestiging : Niet bekend  
 Bereikbaarheid : Alleen bereikbaar door sloopwerk

Opmerking : Bekend is dat dergelijke kasten asbesthoudend materiaal in de vorm van wol of beplating kunnen bevatten. Gezien de ouderdom (<1994) wordt deze als asbestverdacht aangemerkt. Nader onderzoek dient dit uit te wijzen.

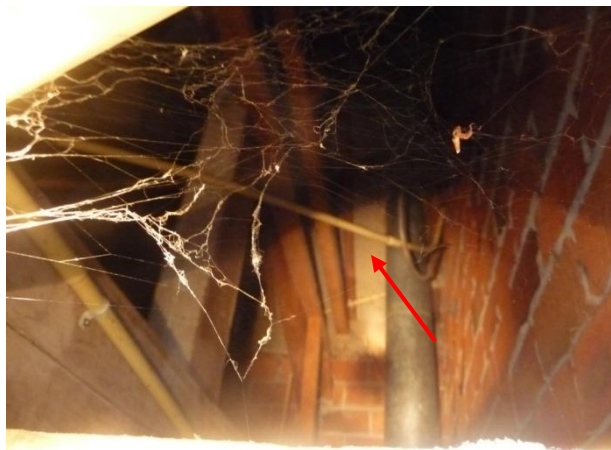
Elementcode : 010  
 Monstertype en nr : NG-002  
 Element/Materiaal : Dakbeschot  
 Identificatie : Asbestverdacht  
 Oppervlak : Hechtgebonden  
 Beschadiging : Licht beschadigd  
 Hoeveelheid : 300 m<sup>2</sup>  
 Bevestiging : Gespijkerd  
 Bereikbaarheid : Alleen bereikbaar door sloopwerk

Opmerking : Het asbestverdachte dakbeschot is zichtbaar door een spleet in het gipskartonplafond. Het element is niet bereikbaar d.m.v. licht destructief onderzoek, ook niet van buitenaf (vanaf het dakterras). Alle andere ruimten zijn afgetimmerd op de verdieping. Mogelijk is op het gehele dak dit dakbeschot toegepast, voor de aangegeven oppervlakte van dit element hier vanuit gegaan. Zie deskresearch.
