CULTUURHISTORISCHE
WAARDENANALYSE

**BUITENPLAATS
PERSIJN**

**Buitenplaats Persijn, Achterweteringseweg 10-12-14,
Maartensdijk.
Cultuurhistorische waardenanalyse**

Datum: september 2010

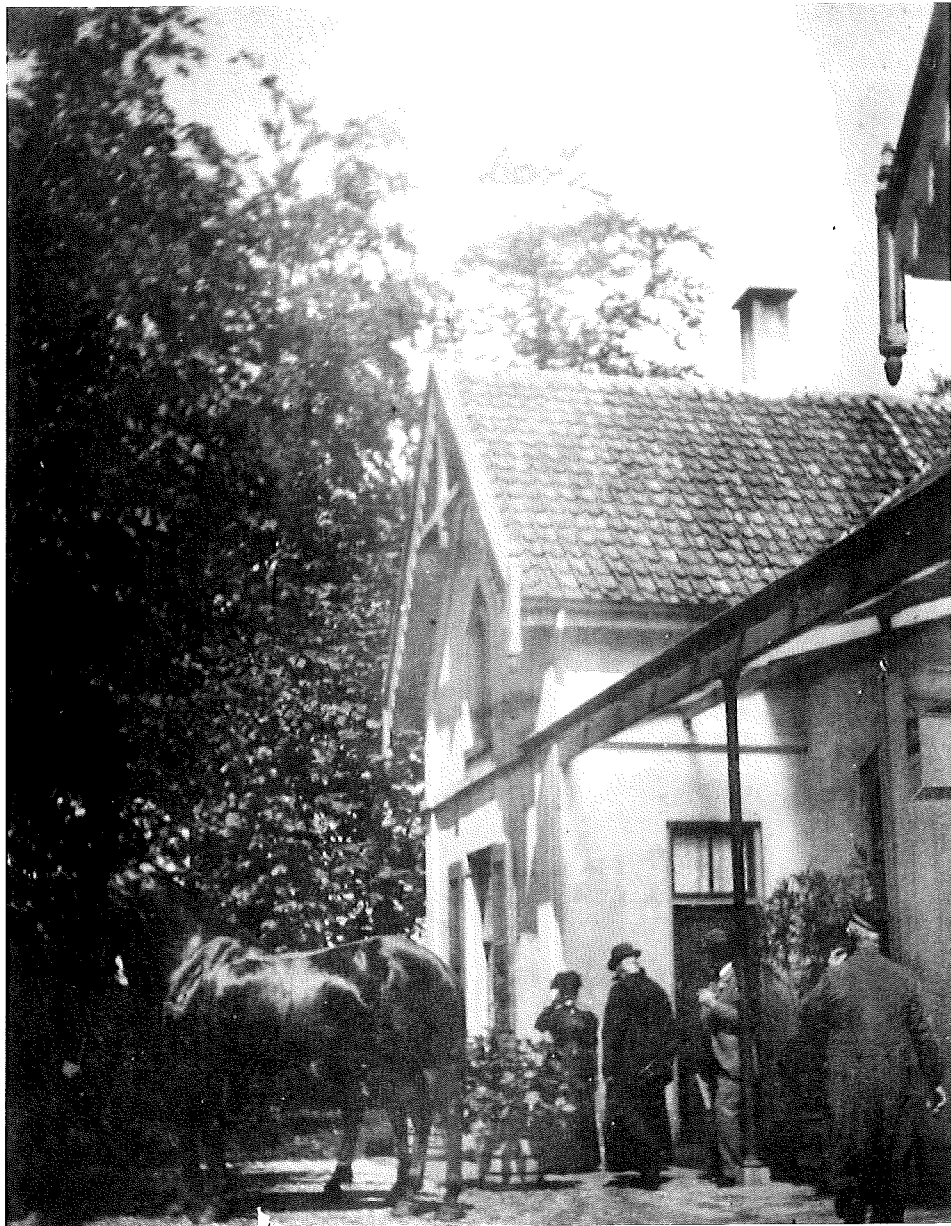
Afb. 19 De voorgevel van het koetshuis, gezien uit het zuidoosten. Het dakoverstek van de voorgevel is voorzien van gesneden windveren, hangende hoeelementen en een makelaarkruis in de top. (Herkomst: HUA, prentcollectie, inv.nr. 94123)

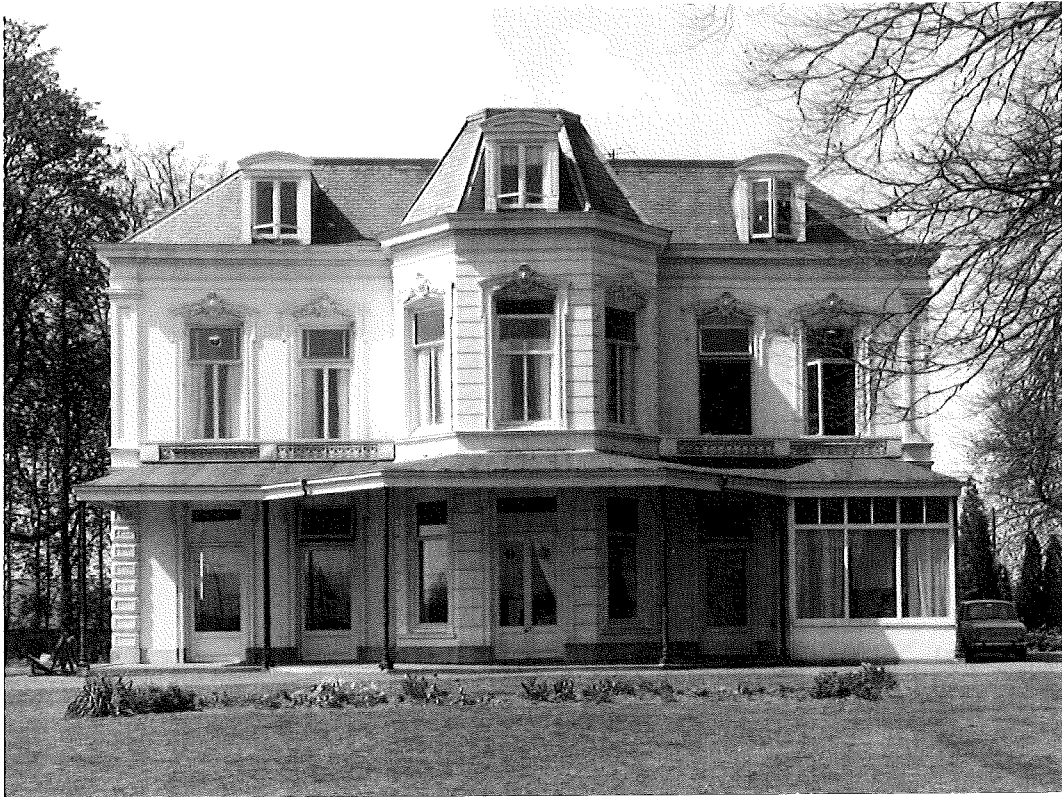
Afb. 20 De oostgevel van het landhuis in 1972. De gevel en alle sierelementen zijn witgeschilderd. De persiënnes zijn verdwenen. Het verandadak en de serre zijn inmiddels vernieuwd, de middelste dakkapel is ontdaan van de gesneden versieringen en aan weerszijden is een dakkapel toegevoegd (1947). (Herkomst: HUA, nr. 94136, 1972, fotograaf RA)

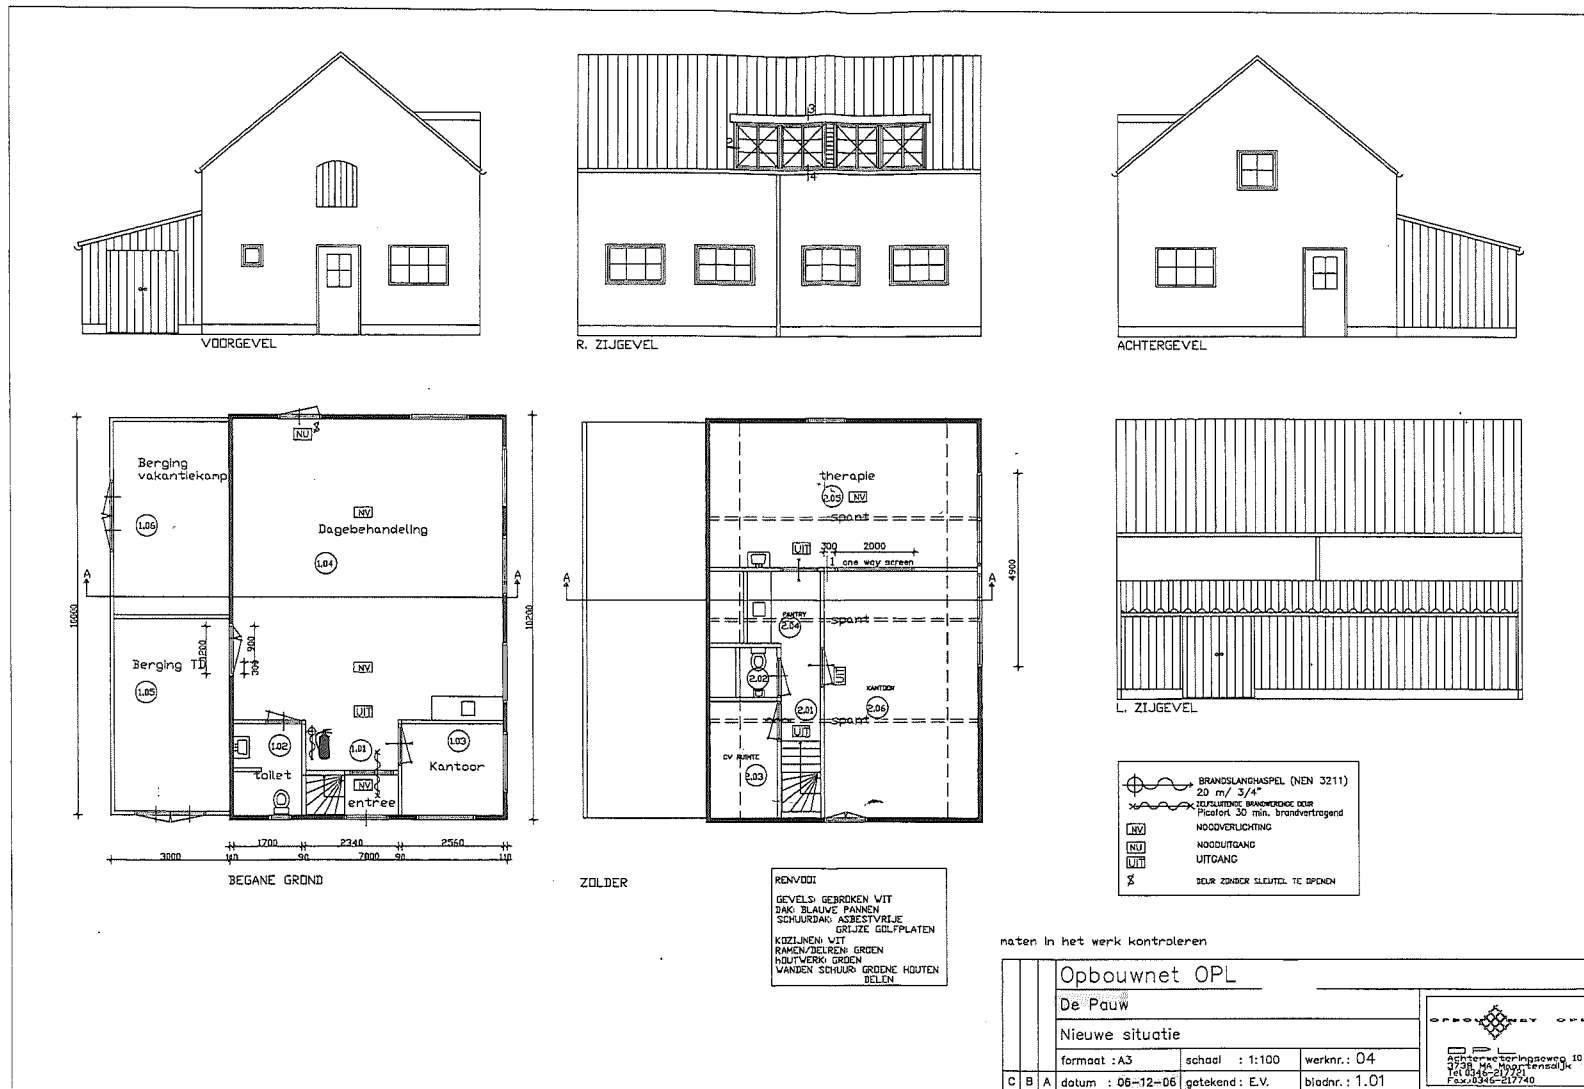
Afb. 29 Gebouw De Pauw. Tekening uit 2006 van de nieuwe situatie met gevelaanzichten en plattengronden begane grond en zolder. (Herkomst: Stichting De Opbouw, Centrum Architecten, Zeist)

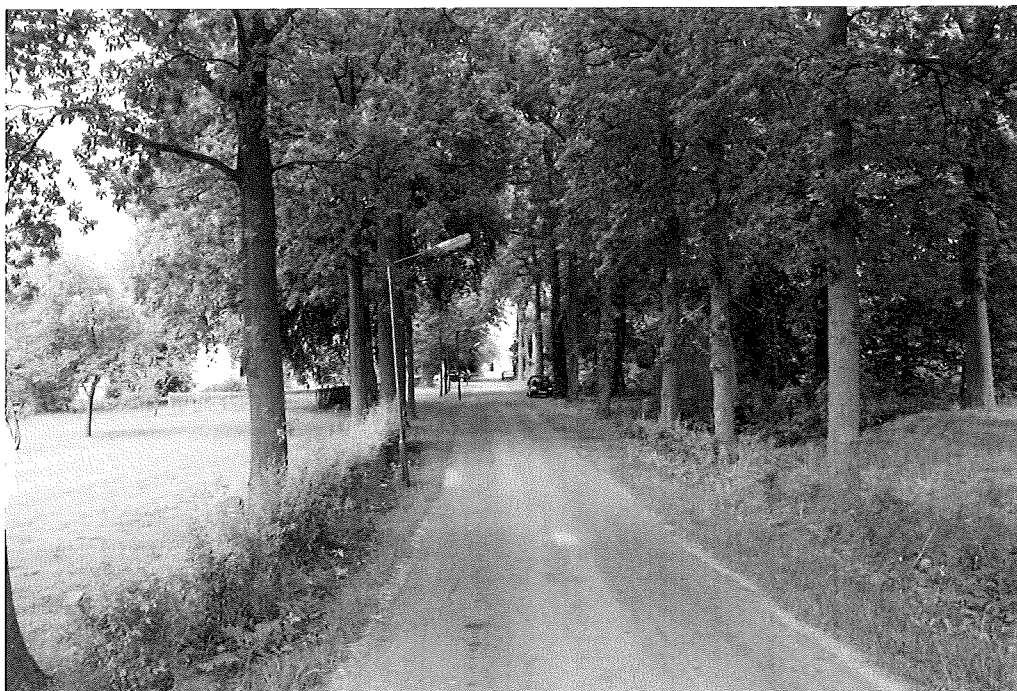
Afb. 30 De oprijlaan is onderdeel van het vroege landschapspark en volgt de richting van de middeleeuwse percelering. De laanbeplanting bestaat uit eiken van verschillende ouderdom; verder naar het noorden komen ook andere boomsoorten voor.

De oprijlaan (afb. 30) is onderdeel van het park in vroege landschapsstijl en volgt de richting van de middeleeuwse parcelering. De laanbeplanting bestaat uit eiken van verschillende ouderdom; verder naar het noorden komen ook andere boomsoorten voor. De oudste boom, een groene beuk, staat een meter achter de huidige plantlijn.

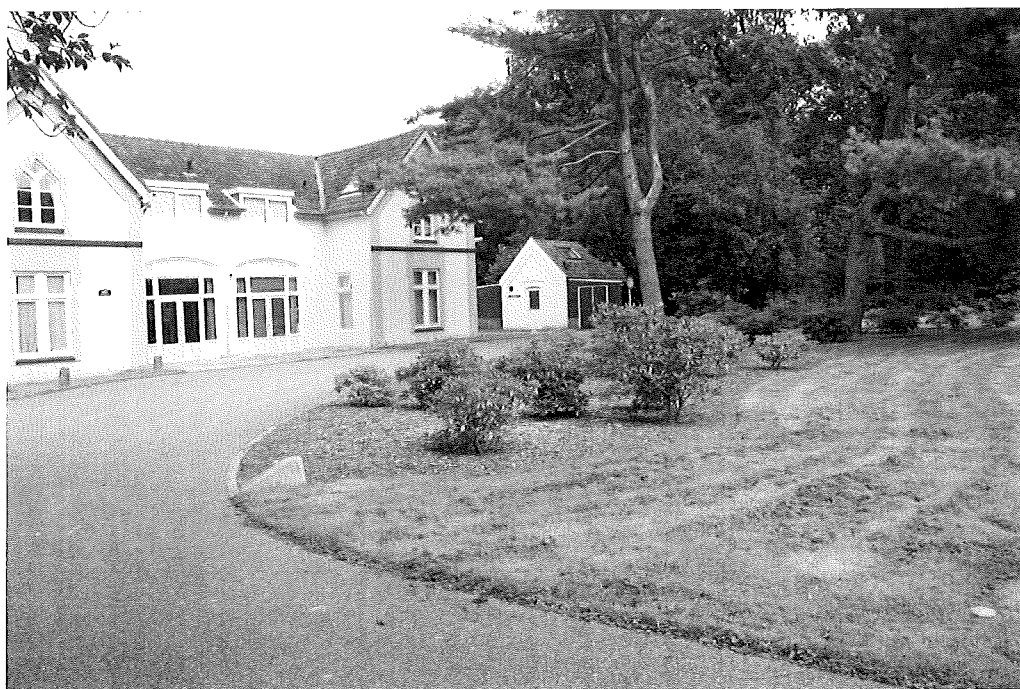
Afb. 31 Tussen het hoofdgebouw en het koetshuis ligt een plein met bestrating en in het midden een ovaalvormig gazon met een groep naaldbomen.

Tussen het hoofdgebouw en het koetshuis ligt een plein (afb. 31) met bestrating en in het midden een ovaalvormig gazon met een groep naaldbomen.

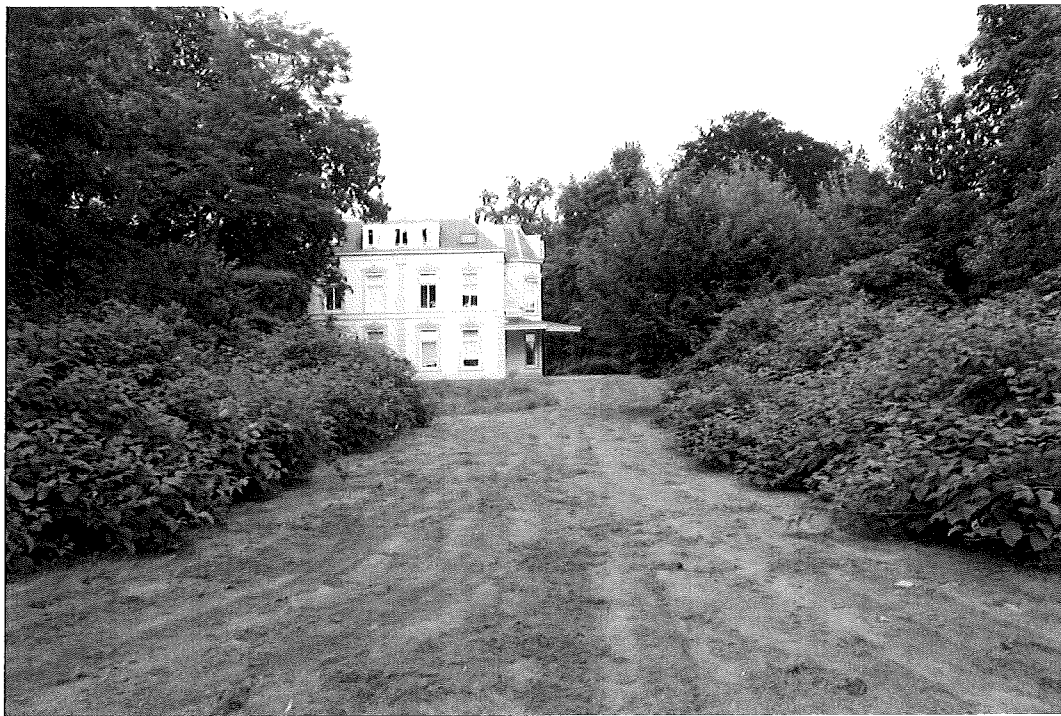
Afb. 32 De op de Utrechtse Domtoren georiënteerd zuidelijke zichtas is vrij smal.

Vanuit de uitbouw aan de oostkant van het huis kijkt men uit over de oostelijke en de zuidelijke zichtas. De zuidelijke zichtas (afb. 32) is vrij smal en duidelijk georiënteerd op de Utrechtse Domtoren.

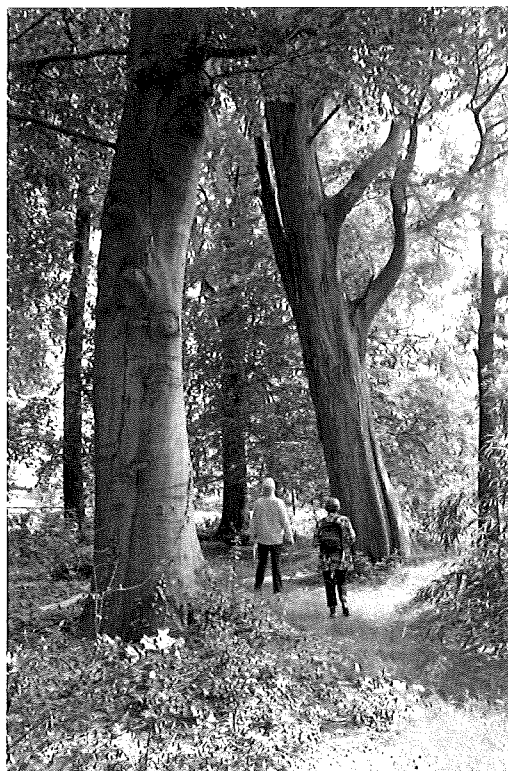
Afb. 35 In de hoek van de slingervijver en de Achterweteringseweg staat een boomgroep met een grote rode beuk en een mammoetboom.

In de hoek van de slingervijver en de Achterweteringseweg staat een boomgroep met een grote rode beuk en een mammoetboom (afb. 35). De groep vormt een hoge omlijsting van het zicht over de slingervijver vanaf de Achterweteringseweg.

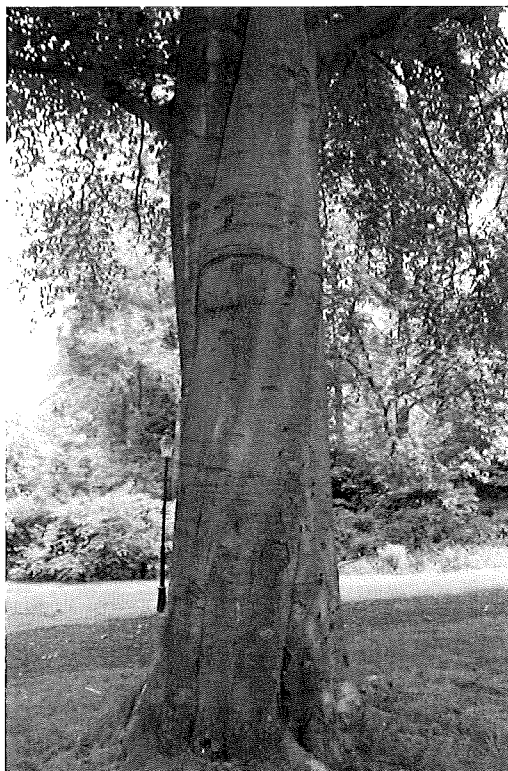
Afb. 36 Op het gazon staat een monumentale rode beuk, die de grote blikvanger van de open ruimte is. Het is een gebundelde boom, waarbij verschillende jonge bomen in één plantgat zijn gepoot. Dit werd veel gedaan om snel een boom van flinke afmetingen te krijgen.

Op het gazon staat een monumentale rode beuk, die de grote blikvanger van de open ruimte vormt. Het is een gebundelde boom, waarbij verschillende jonge bomen in één plantgat zijn gepoot (afb. 36). Dit werd veel gedaan om snel een boom van flinke afmetingen te krijgen.

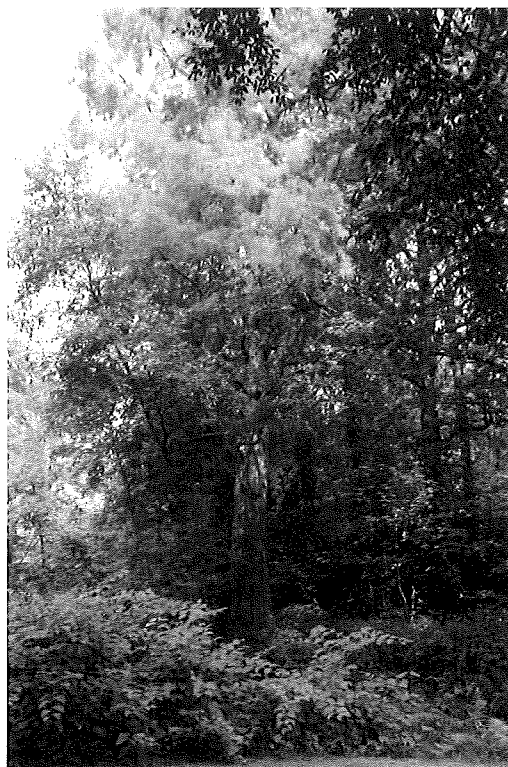
Afb. 38 Aan de oostkant van het plein tussen het landhuis en het koetshuis vormt een groep hoge bomen (eik, groene beuk en mammoetboom) de afsluiting van de open ruimte.

Aan de oostkant van het plein tussen het landhuis en het koetshuis vormt een groep hoge bomen (eik, groene beuk en mammoetboom) de afsluiting van de open ruimte (afb. 38).

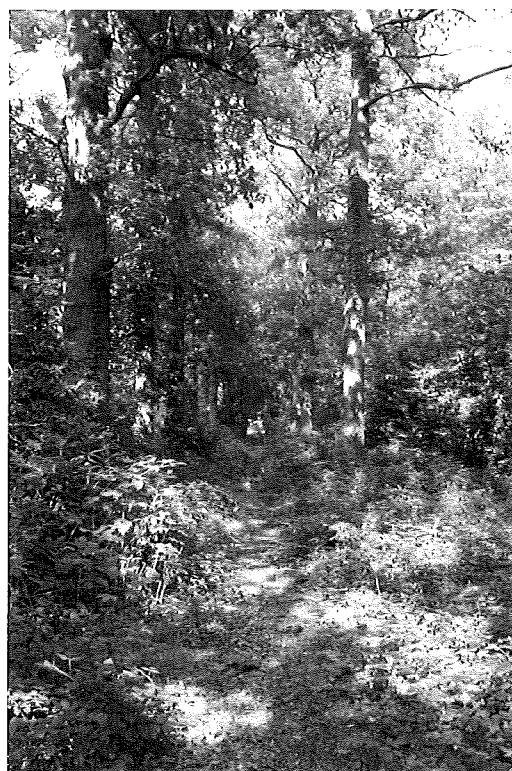
Afb. 39 Boslaan die al op de topografische kaart van 1892 (afb. 7) staat en mogelijk teruggaat op de vroege landschappelijke aanleg. De laan volgt de richting van de ontginningsstructuur. De laan liep vroeger verder naar het zuiden door, maar een deel van de laan moest plaats maken voor de grote oostelijke zichttas. De laan is beplant met eiken van 70-100 jaar, het noordelijke deel met wat jongere groene beuken.

Vanaf het gazon leidt een kleine brug over de kronkelsloot die van de slingervijver aftakt. Daarachter ligt een laan (afb. 39) die al op de topografische kaart van 1892 staat en mogelijk teruggaat op de vroege landschappelijke aanleg. De laan volgt de richting van de ontginningsstructuur. De laan liep vroeger verder naar het zuiden door, maar een deel van de laan moest plaats maken voor de grote oostelijke zichtas. De laan is beplant met eiken van 70-100 jaar oud, het noordelijke deel met wat jongere groene beuken. De

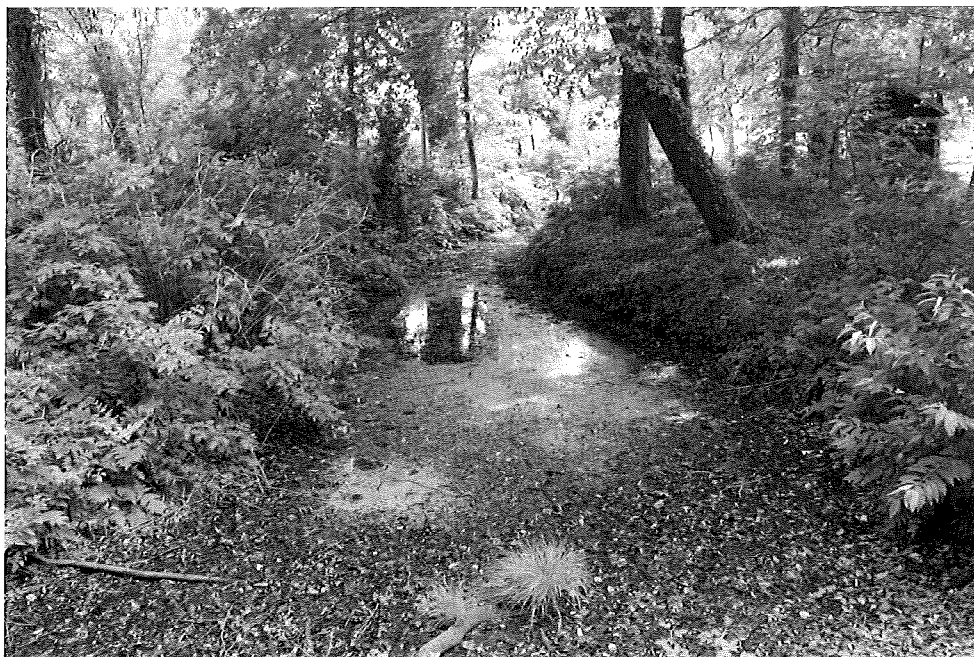
Afb. 40 Kronkelsloot bij oprijlaan. De sloot is bedoeld als imitatie van een kleine beek, met kronkels, verbredingen en vernauwingen. De waterloop komt uit in de vijver bij het huis (afb. 41).

De sloot is bedoeld als imitatie van een kleine beek, met kronkels, verbredingen en vernauwingen (afb. 40). De waterloop komt uit in de kleine vijver bij het huis. De zuidgevel van het huis weerspiegelt in deze vijver (afb. 41).

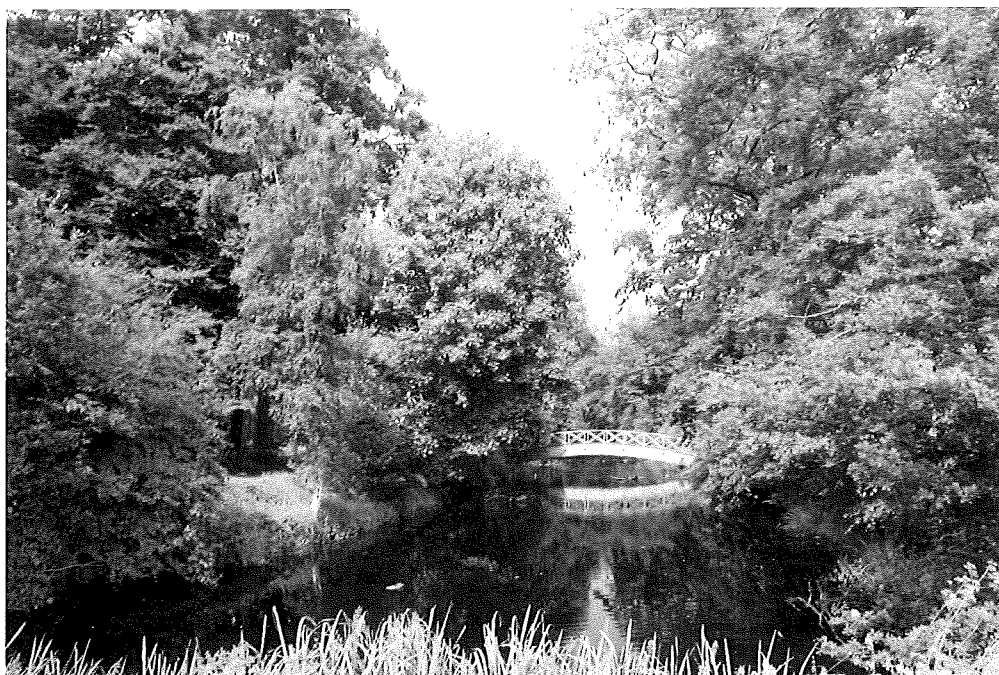
Afb. 42 De slingervijver loopt met ruime kronkels door het bos in het zuiden, via de open ruimte van de oostelijke zichtas naar het bosgebied, dat het noordoostelijke deel van de buitenplaats vormt. Het is mede door deze forse waterloop dat het park zijn bijzondere betekenis heeft. Alleen het zuidelijke deel van de slingervijver is bewaard gebleven.

De slingervijver (afb. 42) loopt met ruime kronkels door het bos in het zuiden, via de open ruimte van de oostelijke zichtas naar het bosgebied dat het noordoostelijke deel van de buitenplaats vormt. Het is mede door deze forse waterloop dat het park zijn bijzondere betekenis heeft. Alleen het zuidelijke deel van de vijver is bewaard gebleven. Aan het uiteinde zijn enkele bijzondere bomen geplant (onder andere drievoudige beuk en paardenkastanje) en is een kronkelsloot gegraven.

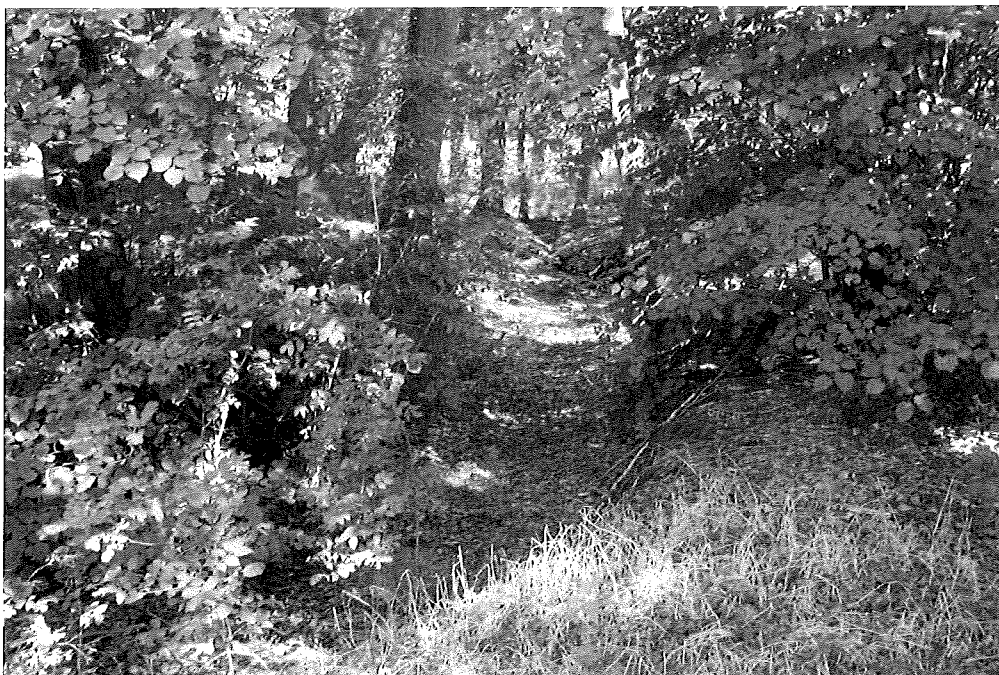
Afb. 43 Vroeger liep de slingervijver veel verder door naar het noorden. Toen dat deel van het bos gekapt werd en de percelen omgezet werden in grasland is deze kronkelsloot als beëindiging van de slingervijver gegraven.

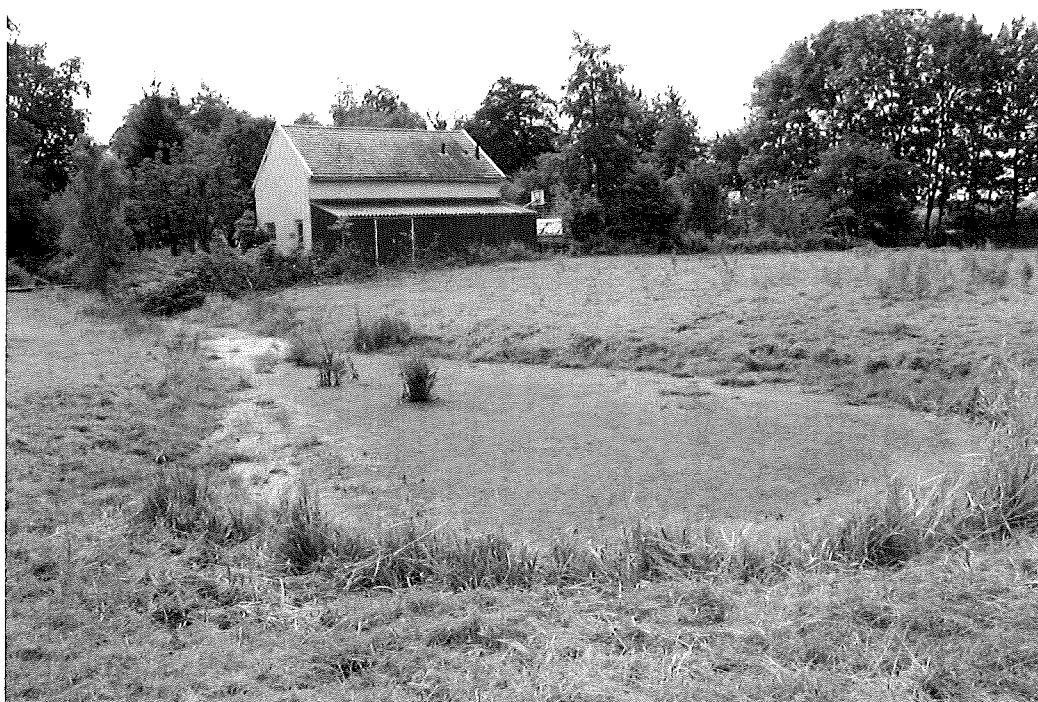
Afb. 45 Een rechte sloot, die de middeleeuwse ontginningsrichting volgt, eindigt in een ovale vijver, gelegen in een weiland (afb. 45). De sloot liep vroeger door in noordelijke richting. De vijver is waarschijnlijk aangelegd toen de buitenplaats verkleind werd (ca. 1920).

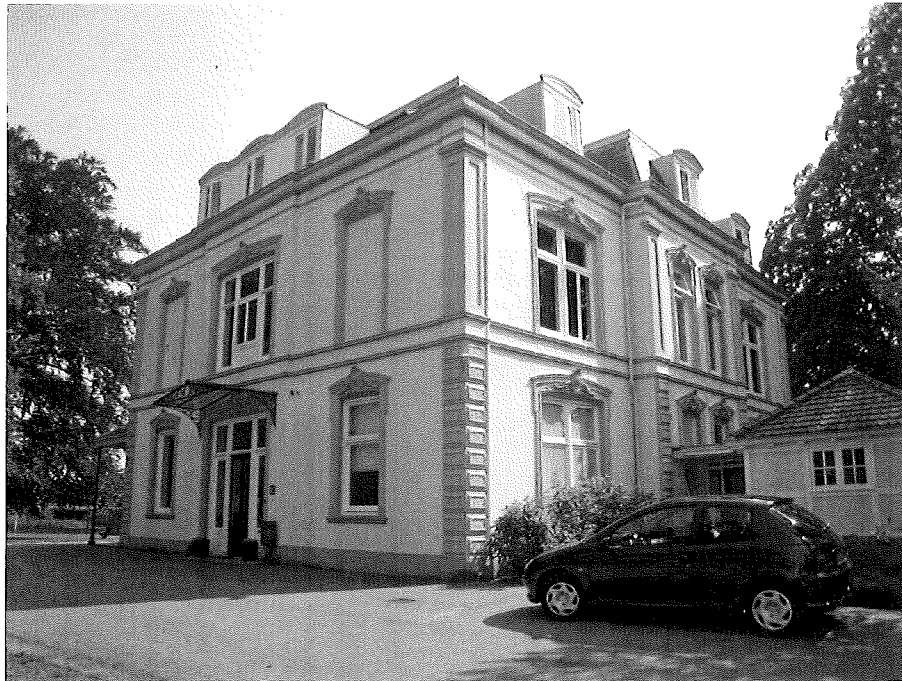
Afb. 47 Het landhuis gezien vanaf het noordwesten. In de noordgevel bevindt zich de hoofdingang. Tegen de westgevel is een laag bouwvolume aangebouwd.

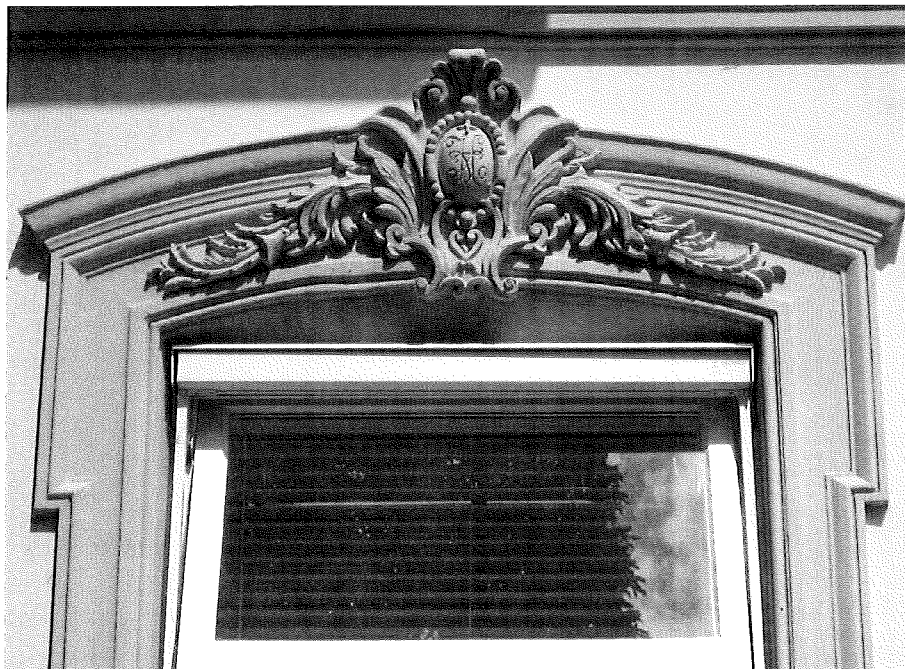
Afb. 48 Detail van venster in de zuidgevel, de bovenkant van een getoogde vensteromlijsting. Boven op de boog is een fors uitgevoerde versiering aangebracht, een cartouche met bladwerk, waarop het monogram met de letters V en H, het monogram van de familie Van Hengst is gegrift. Het materiaal van de grijs geschilderde kuif is vermoedelijk terracotta.

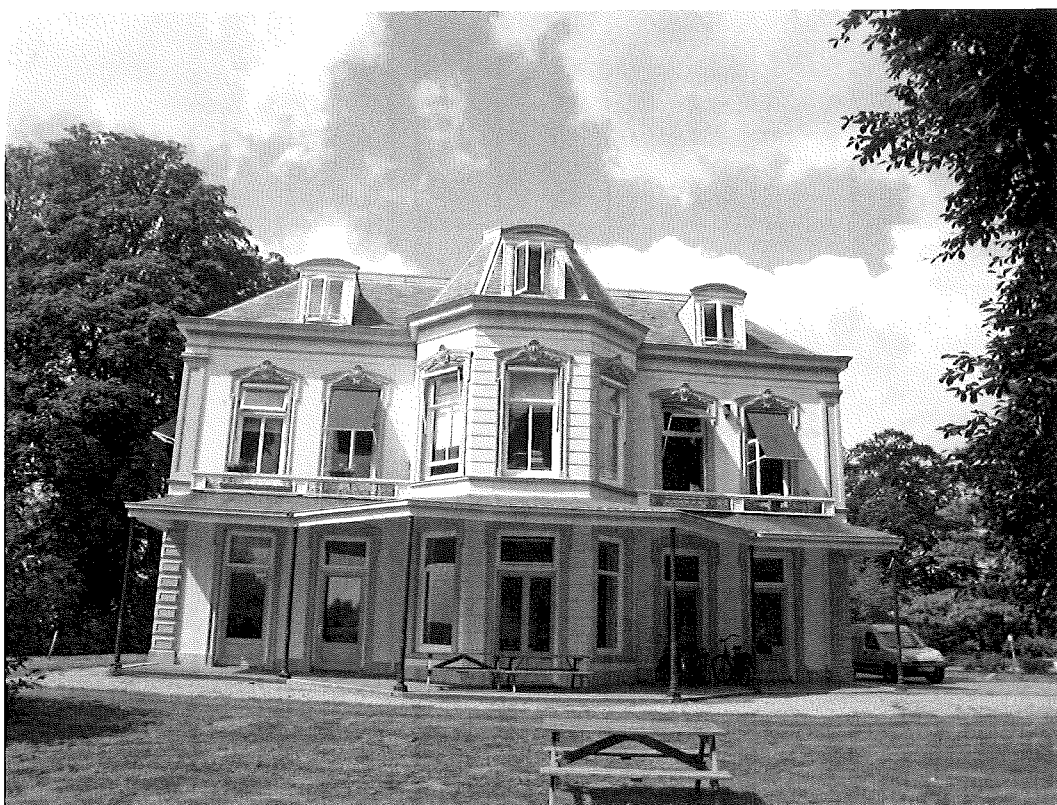
Afb. 49 Het landhuis gezien vanaf het oosten. Bij de monumentale oost- of voorgevel springt de middenrisaliet met vijfzijdige uitbouw sterk naar voren. De open veranda volgt de belijning van de gevel. De flauw hellende dakdelen steken ver naar voren en rusten op zes ranke, gietijzeren kolommen.

De open veranda volgt de belijning van de gevel. De flauw hellende dakdelen steken ver naar voren en rusten op zes ranke, gietijzeren kolommen. De dakgedeelten aan weerszijden van de middenuitbouw worden als balkons benut. De balkons zijn met een houten balustrade (nieuw) afgezet waarin de originele, gietijzeren sierhekjes zijn gemonteerd (afb. 50). Hoewel het dak is vernieuwd zorgt de sierlijke vormgeving van de kolommen en hekjes voor het authentieke beeld van deze gevel en de 19de-eeuwse uitstraling van het hele pand.

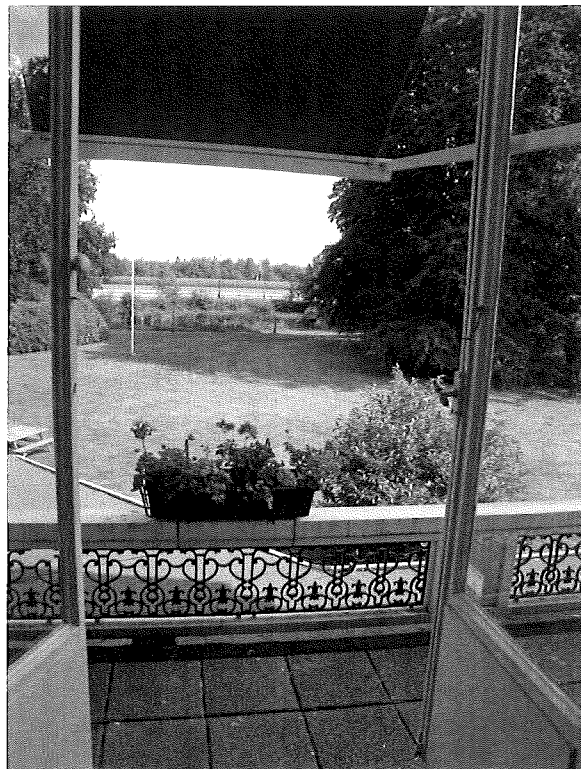
Afb. 50 Uitzicht vanaf de eerste verdieping van het landhuis (oostelijke zichtas). De balkons op de verdieping zijn met een houten balustrade (nieuw) afgezet, met daarin de originele, gietijzeren sierhekjes.

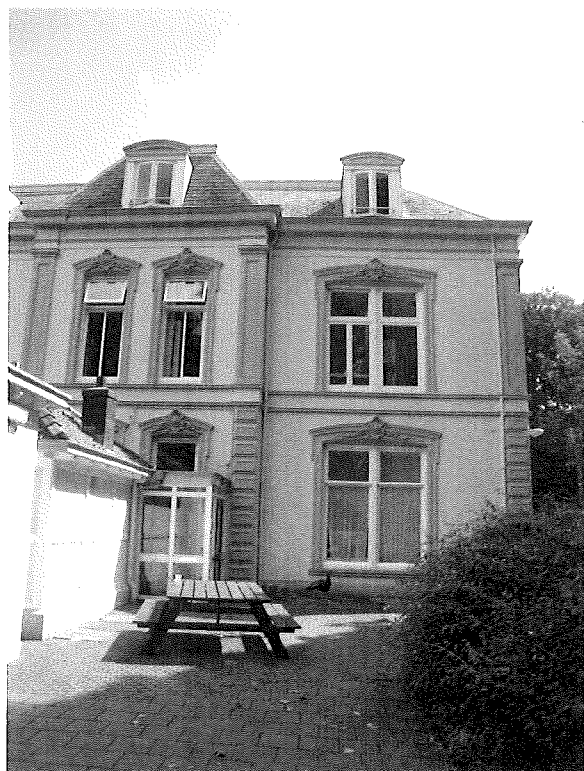
Afb. 51 De westgevel met de aanbouw die in 1951 tegen het middenvak is aangebouwd.

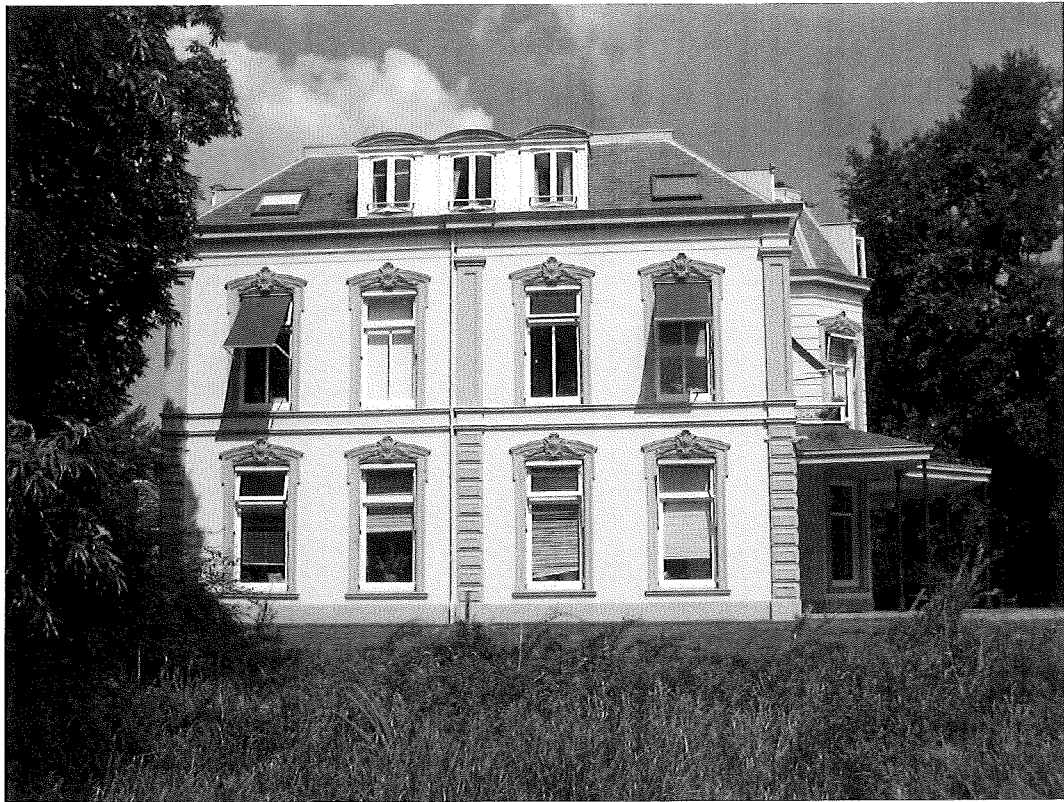
Afb. 52 De zuidgevel heeft een vrij gesloten front. Dit is opmerkelijk, gezien de zuidelijke zichtas heeft op de Domtoren. Blijkbaar gaf men aan het einde van de 19de eeuw, toen het huis op de plaats van zijn voorganger is herbouwd, de voorkeur aan de oostelijke zichtas, richting Koningin Wilhelminaweg.

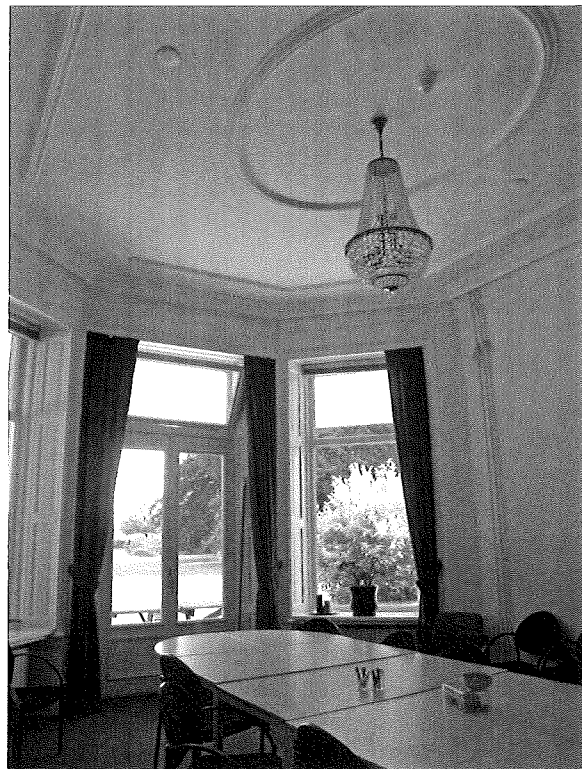
Afb. 54 In de grote tuinkamer aan de oostzijde is het stucplafond met rijk geprofileerde lijsten in het zicht gebleven.

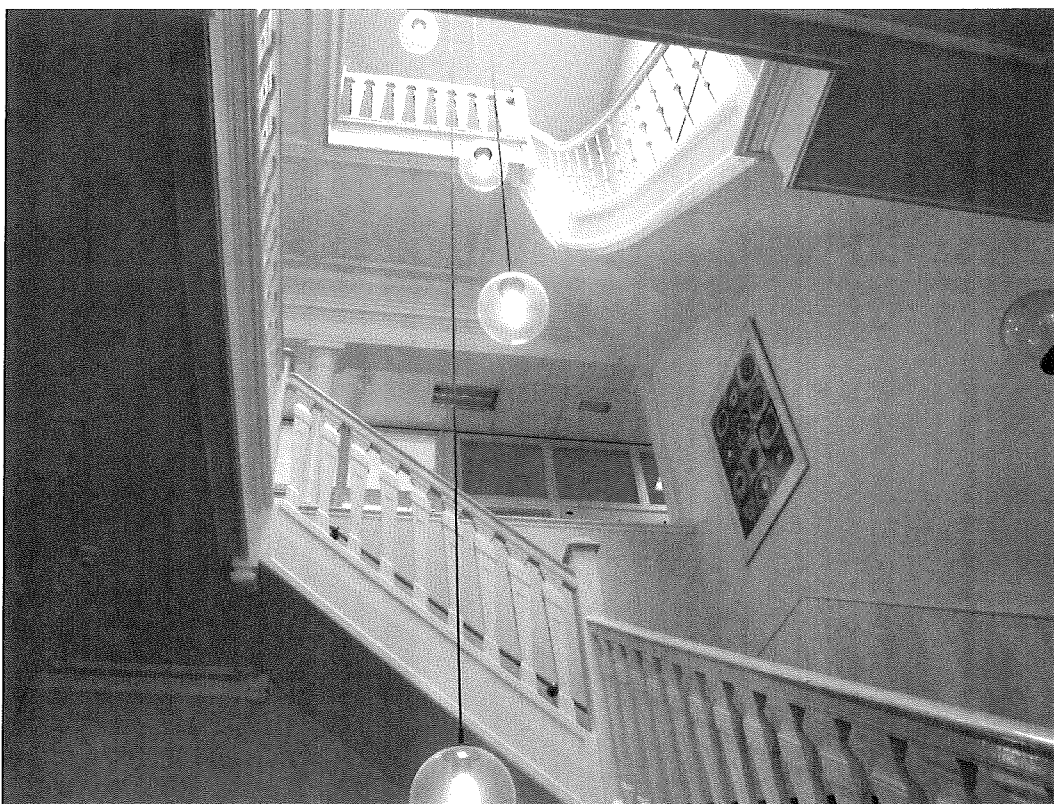
Afb. 58 Het centrale trappenhuis eindigt op zolderhoogte als 'vide' en een glazen dak zorgt voor lichtinval. Ook hier is de oorspronkelijke omloop nog aanwezig, met een balusterhek in dezelfde vormgeving als dat op de beneden trap en op de verdieping.

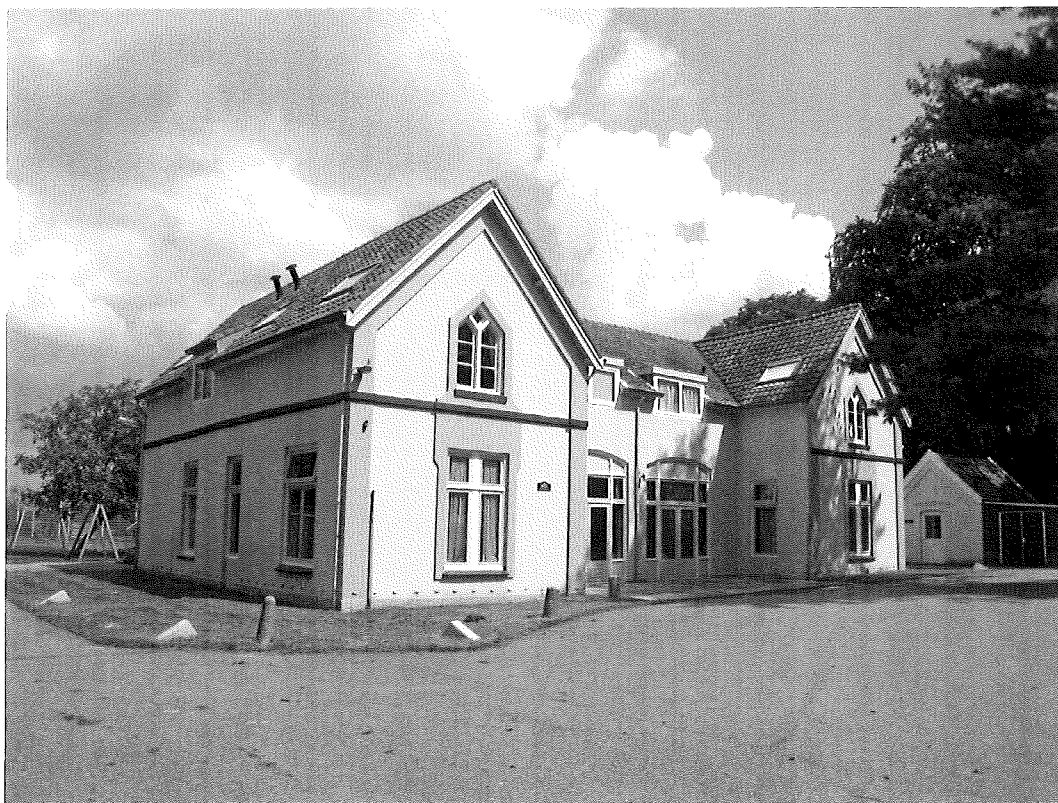
Afb. 59 De voor- of zijdegevel van het koetshuis, dat evenals het hoofdgebouw uit circa 1880 dateert. De terugliggende dwarsvleugel aan de voorkant bevat twee grote getoogde openingen van de vroegere staldeuren, waarin dubbele glasdeuren met zij- en bovenlichten zijn aangebracht.

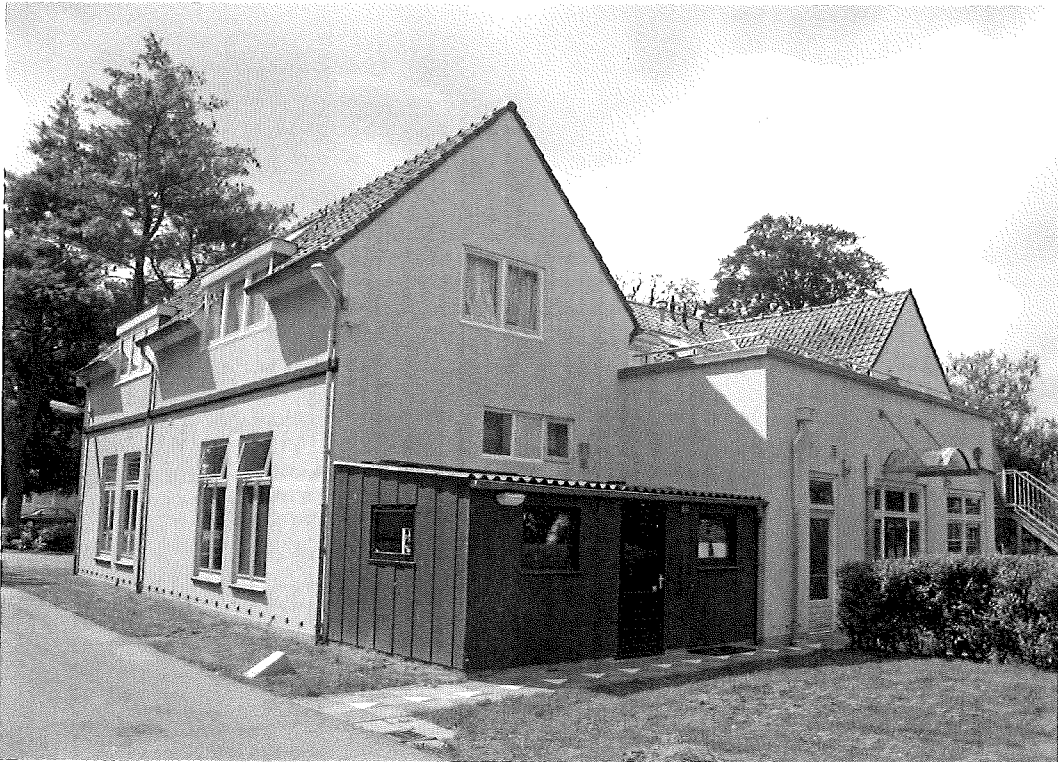
Afb. 60 De achtergevel van het koetshuis. Bij de achtergevel valt op het buiten de zijvleugels uitgebouwde bouwdecl. Met een stalen trap is het platte dak of dakterras te bereiken, en daar bevinden zich de toegangen tot de zolderverdieping.

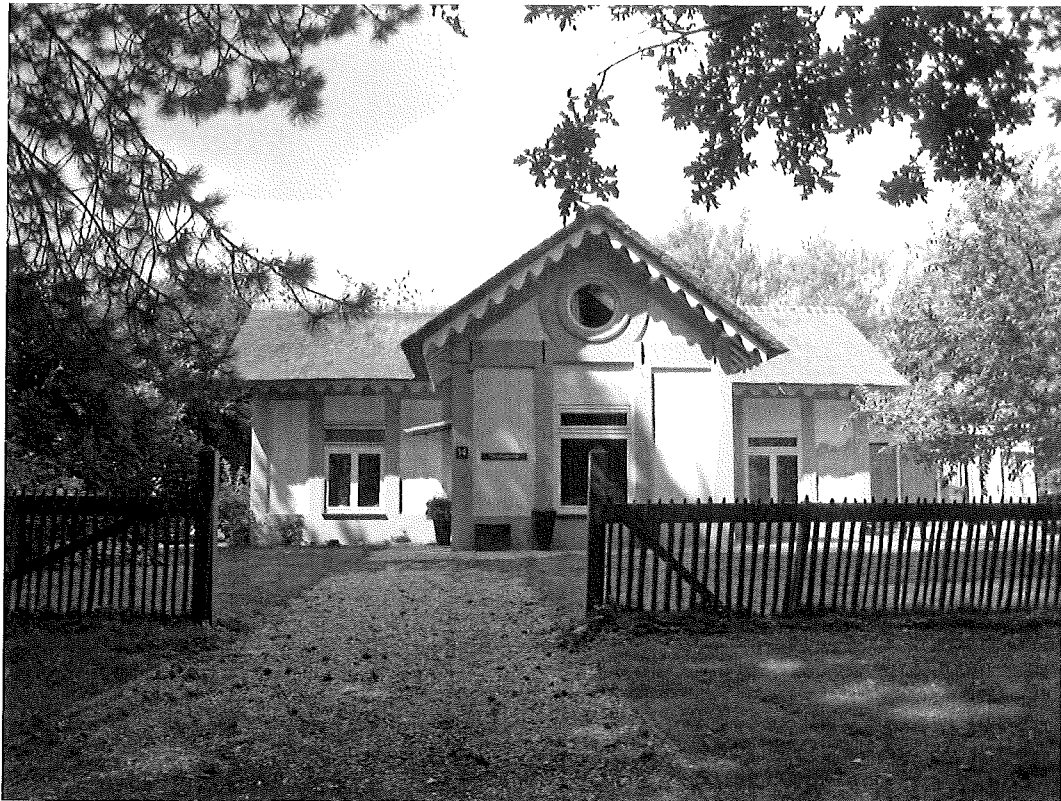
Afb. 62 De voor- of oostgevel van voormalige tuinmanswoning die in 1849 is gebouwd en ook als portierswoning fungeerde. Het huis is gebouwd in een neoclassicistische trant met elementen van de chaletstijl. Het gebouw sluit wat betreft de plattegrond en de hoofdvorm aan op de in dezelfde periode ontworpen portierswoningen van de architect J.D. Zocher jr. (1791-1870).

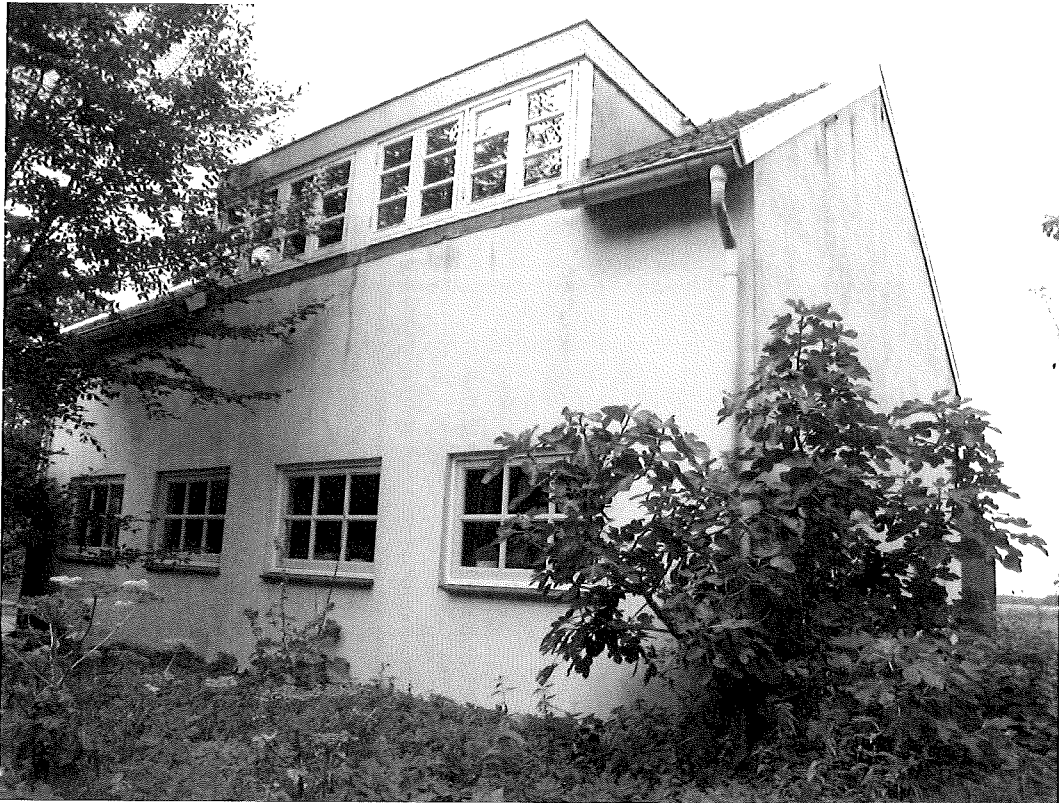
Afb. 64 Het gebouw De Pauw, gezien vanuit het zuidoosten. Het is niet bekend wanneer dit pand is gebouwd, mogelijk nog vóór de Tweede Wereldoorlog, gezien de liggende roederramen en ladderramen in de stijl van het Interbellum.
