# (Water)bodemonderzoek

Buitenplaats Persijn aan de Achterweteringseweg 10-12-14 te  
Maartensdijk

Grontmij Nederland B.V.  
Houten, 11 september 2014

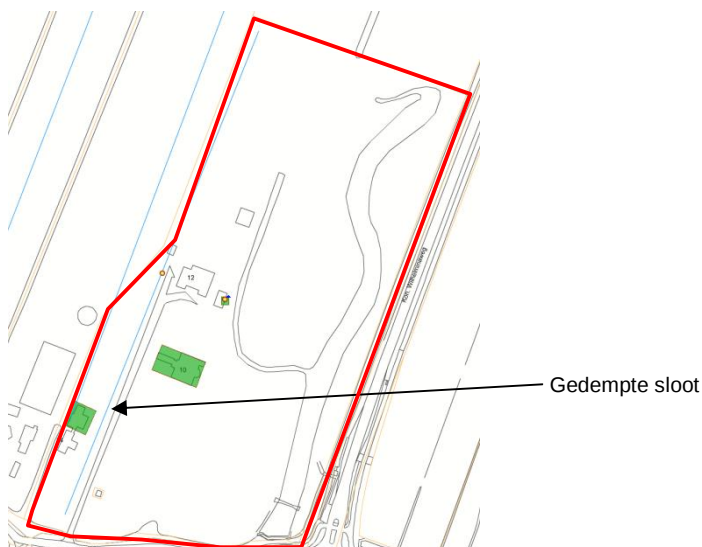
Figuur 2.3 Slootdemping op de onderzoekslocatie (bron: Geoloket ODRU)

Op de locatie is er een slootdemping met onbekend dempingmateriaal aanwezig. De gedempte sloot is op figuur 2.5 opgenomen.

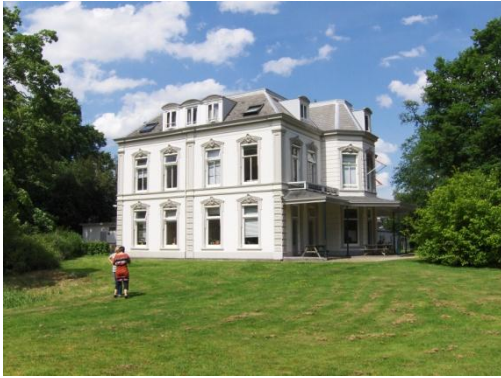
Figuur 2.5 Landhuis

De terreininspectie is uitgevoerd door mevrouw drs D. Jager van Grontmij Nederland B.V. op 20 mei 2014. Tijdens het locatiebezoek bleken sommige waterpartijen deels te zijn verland. Op de locatie is een ketelhuis aanwezig (aanbouw uit 1951 aan de westgevel van het landhuis), welke later is aangebouwd. Volgens de locatiebeheerder zijn er geen (ondergrondse) tanks aanwezig (geweest) op de locatie. Laatste is echter in tegenspraak met de informatie afkomstig van de Omgevingsdienst. In de kelder zou mogelijk vroeger op kolen kunnen zijn gestookt. Hier zijn echter verder geen aanwijzingen voor gevonden. Het perceel heeft een oppervlak van ongeveer 54.560 m<sup>2</sup> waarvan maximaal 4.500 m<sup>2</sup> de waterpartij vormt. De waterpartij wordt gevormd door de dichtgroeide vijver ten zuidwesten van het hoofdgebouw (vijver van maximaal 150 m<sup>2</sup>) en de waterpartij gelegen op het oostelijk deel van het terrein in het bos (bosvijver van 4.350 m<sup>2</sup>). In figuren 2.5 t/m 2.8 zijn enkele foto's van de locatie opgenomen.

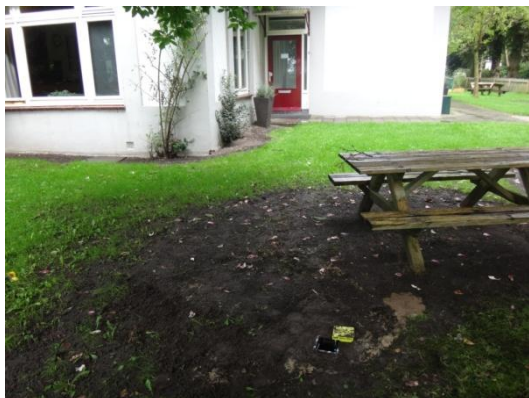
Figuur 3.0 Deellocatie tank A

Ter plaatse van tanks A en B kon op basis van de waarnemingen tijdens de veldwerkzaamheden de aanwezigheid van de tanks niet bepaald worden.

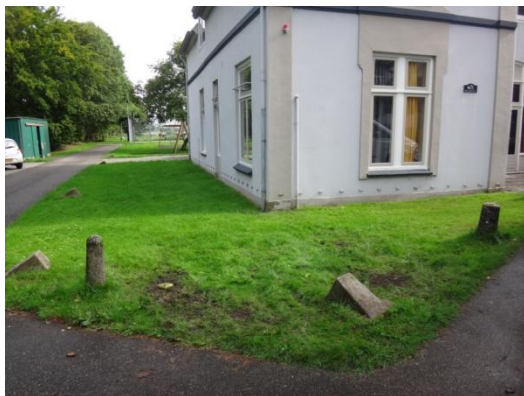
Figuur 3.2 Deellocatie tank C

Ter plaatse van de vermoedelijke ligging van tank C (zie figuur 2.4 en bijlage 3) zijn de boringen B51s en B52s in eerste instantie op 1,4 en 0,7 m –mv op stuit geëindigd. Een laag baksteen, puin en asfalt is ter plaatse aanwezig waar niet handmatig door geboord kon worden. Mogelijk ligt of lag in het verleden de tank onder deze laag. Het was niet mogelijk om de aanwezigheid van de tank te bepalen. Onderstaande figuur laat de vermoede ligging van tank C zien. Wel is op deze foto de ontluchtingspijp zichtbaar.

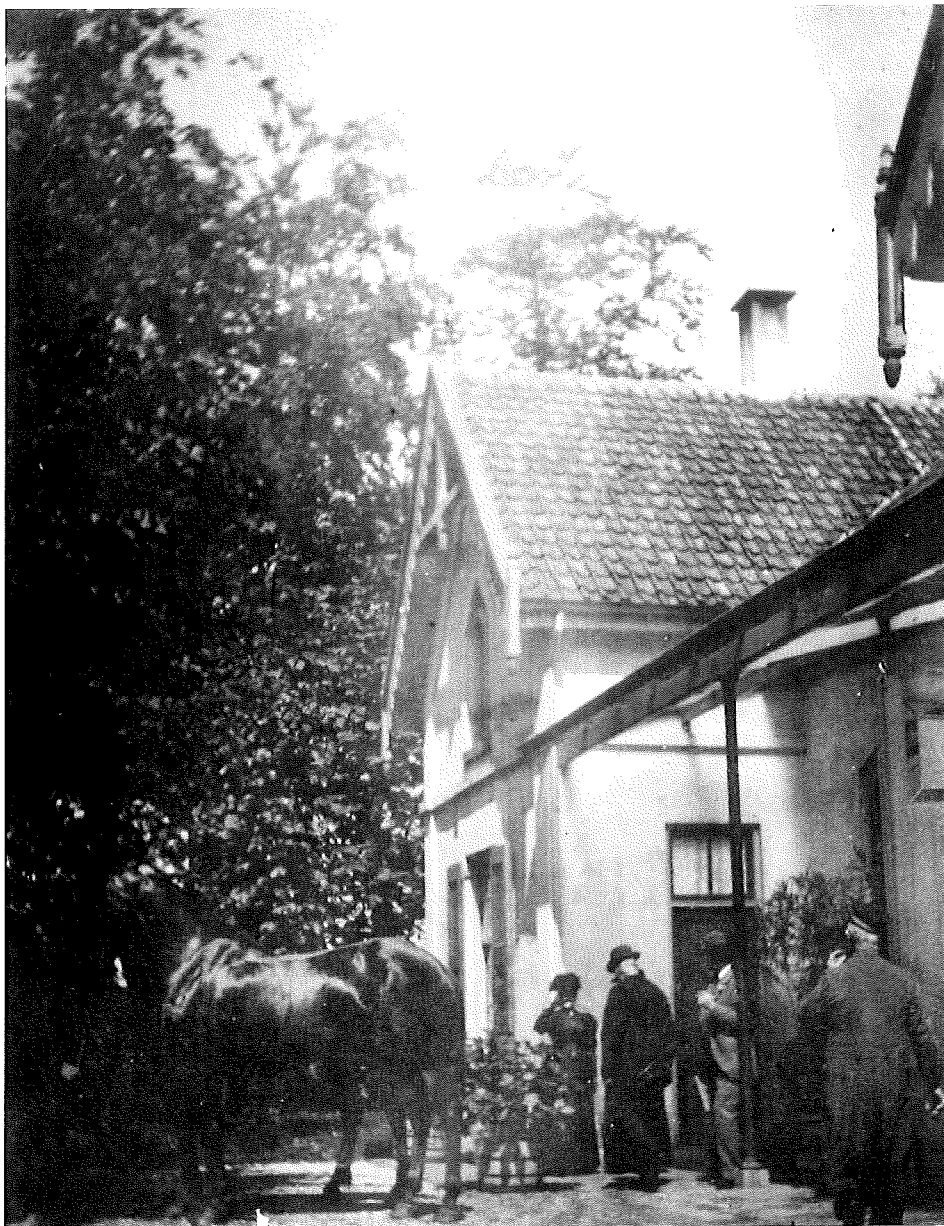
Afb. 19 De voorgevel van het koetshuis, gezien uit het zuidoosten. Het dakoverstek van de voorgevel is voorzien van gesneden windveren, hangende hokelementen en een makelaarkruis in de top. (Herkomst: HUA, prentcollectie, inv.nr. 94123)

Van het *koetshuis* is niet meer bekend dan dat het ook in 1879-'80 is gebouwd en behalve paardenstallen, koetsenberging en orangerie ook onderdak voor de koetsier bood. Op de foto uit 1895 is duidelijk zichtbaar dat de dakranden in chaletstijl waren versierd (afb. 19). Wanneer aan de noordzijde op de begane grond een uitbouw met stalvensters werd opgetrokken en dakkapellen zijn aangebracht is niet bekend. In 1982-'83 werd het pand grondig verbouwd om er handel-, woon- en slaapruijnten in te richten, waardoor er van de oorspronkelijke indeling weinig meer resteert. Een aantal ramen en deuren werden vernieuwd en de grote staldeuren werden vervangen door moderne glaspuien. Bovendien verdwenen in het interieur de trappen en werd de verdieping bereikbaar gemaakt door een buitentrap en via het balkon aan de noordzijde boven de uitgebouwde deel. In 2007 vond er een renovatie plaats, waarbij asbest werd gesaneerd en een plafond gesloopt (afb. 25 en 26).

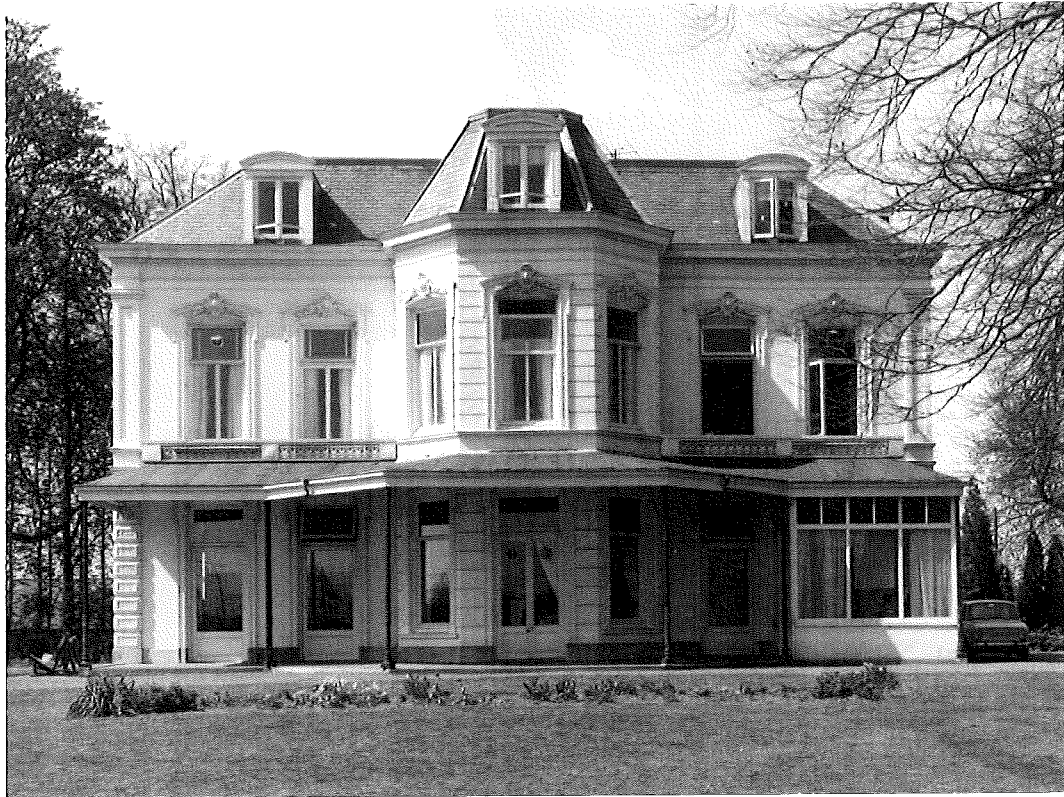
Afb. 20 De oostgevel van het landhuis in 1972. De gevel en alle sierelementen zijn witgeschilderd. De persiënnes zijn verdwenen. Het verandadak en de serre zijn inmiddels vernieuwd, de middelste dakkapel is ontdaan van de gesneden versieringen en aan weerszijden is een dakkapel toegevoegd (1947). (Herkomst: HUA, nr. 94136, 1972, fotograaf RA)

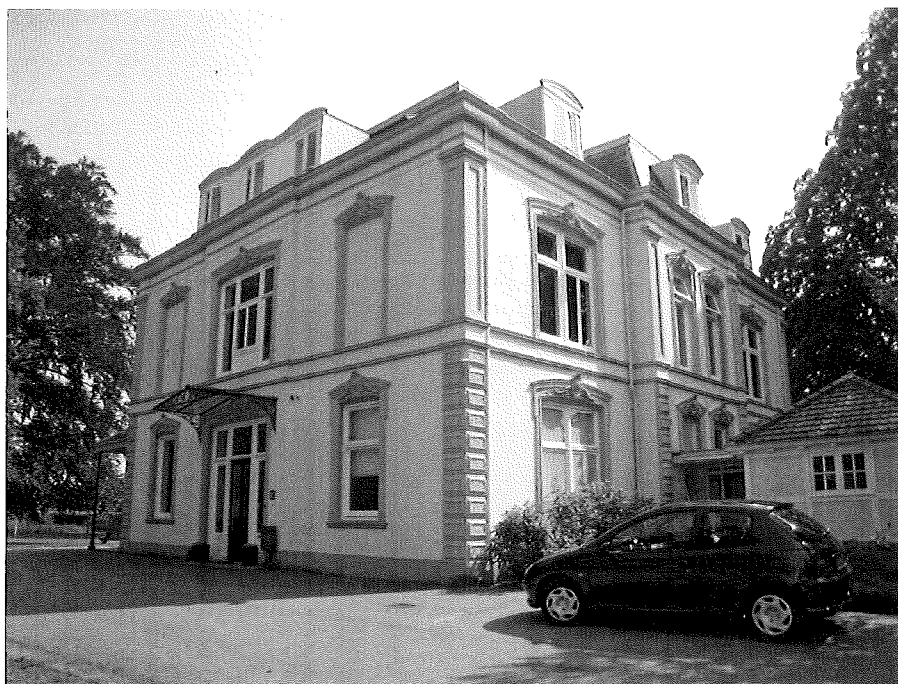
Afb. 47 Het landhuis gezien vanaf het noordwesten. In de noordgevel bevindt zich de hoofdingang. Tegen de westgevel is een laag bouwvolume aangebouwd.

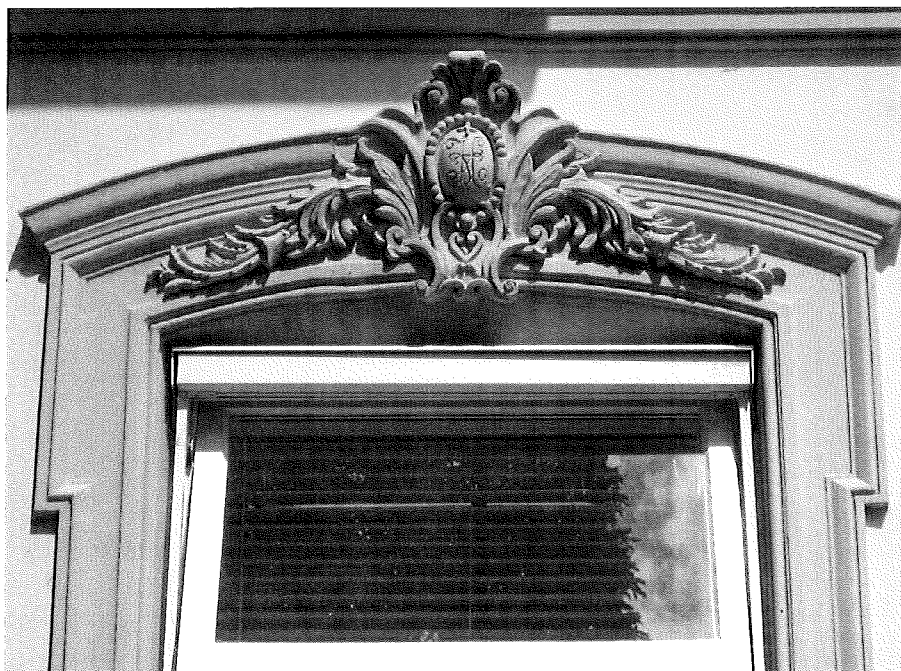
Afb. 48 Detail van venster in de zuidgevel, de bovenkant van een getoogde vensteromlijsting. Boven op de boog is een fors uitgevoerde versiering aangebracht, een cartouche met bladwerk, waarop het monogram met de letters V en H, het monogram van de familie Van Hengst is gegrift. Het materiaal van de grijs geschilderde kuif is vermoedelijk terracotta.

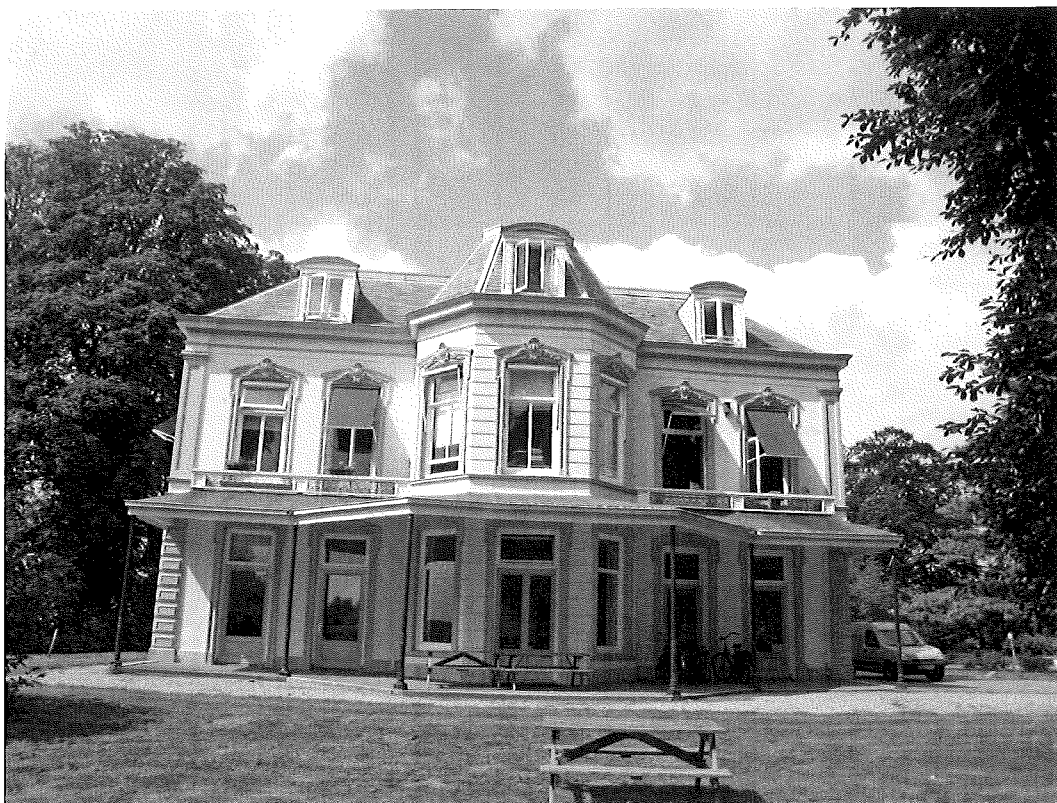
Afb. 49 Het landhuis gezien vanaf het oosten. Bij de monumentale oost- of voorgevel springt de middenrisaliet met vijfzijdige uitbouw sterk naar voren. De open veranda volgt de belijning van de gevel. De flauw hellende dakdelen steken ver naar voren en rusten op zes ranke, gietijzeren kolommen.

De open veranda volgt de belijning van de gevel. De flauw hellende dakdelen steken ver naar voren en rusten op zes ranke, gietijzeren kolommen. De dakgedeelten aan weerszijden van de middenuitbouw worden als balkons benut. De balkons zijn met een houten balustrade (nieuw) afgezet waarin de originele, gietijzeren sierhekjes zijn gemonteerd (afb. 50). Hoewel het dak is vernieuwd zorgt de sierlijke vormgeving van de kolommen en hekjes voor het authentieke beeld van deze gevel en de 19de-eeuwse uitstraling van het hele pand.

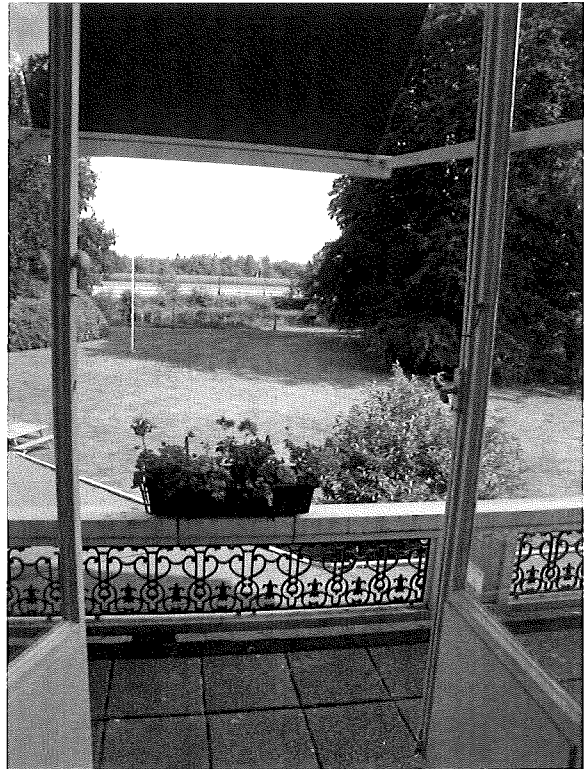
Afb. 50 Uitzicht vanaf de eerste verdieping van het landhuis (oostelijke zichtas). De balkons op de verdieping zijn met een houten balustrade (nieuw) afgezet, met daarin de originele, gietijzeren sierhekjes.

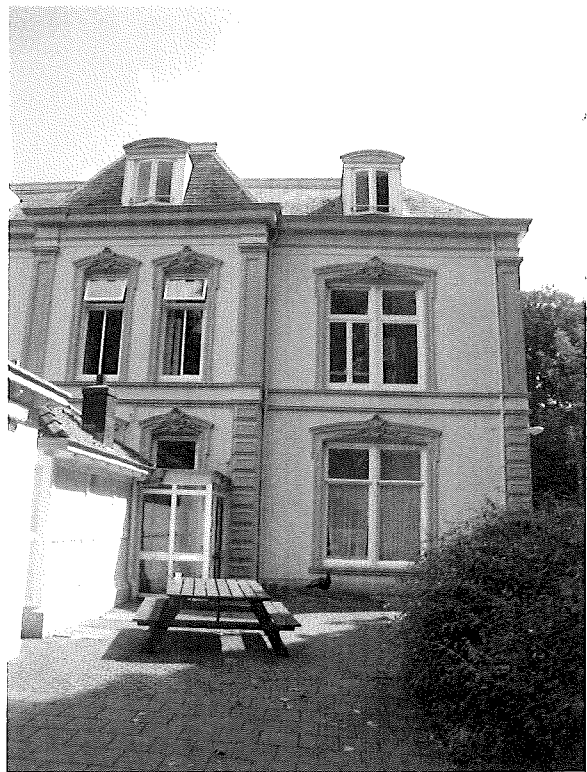
Afb. 51 De westgevel met de aanbouw die in 1951 tegen het middenvak is aangebouwd.

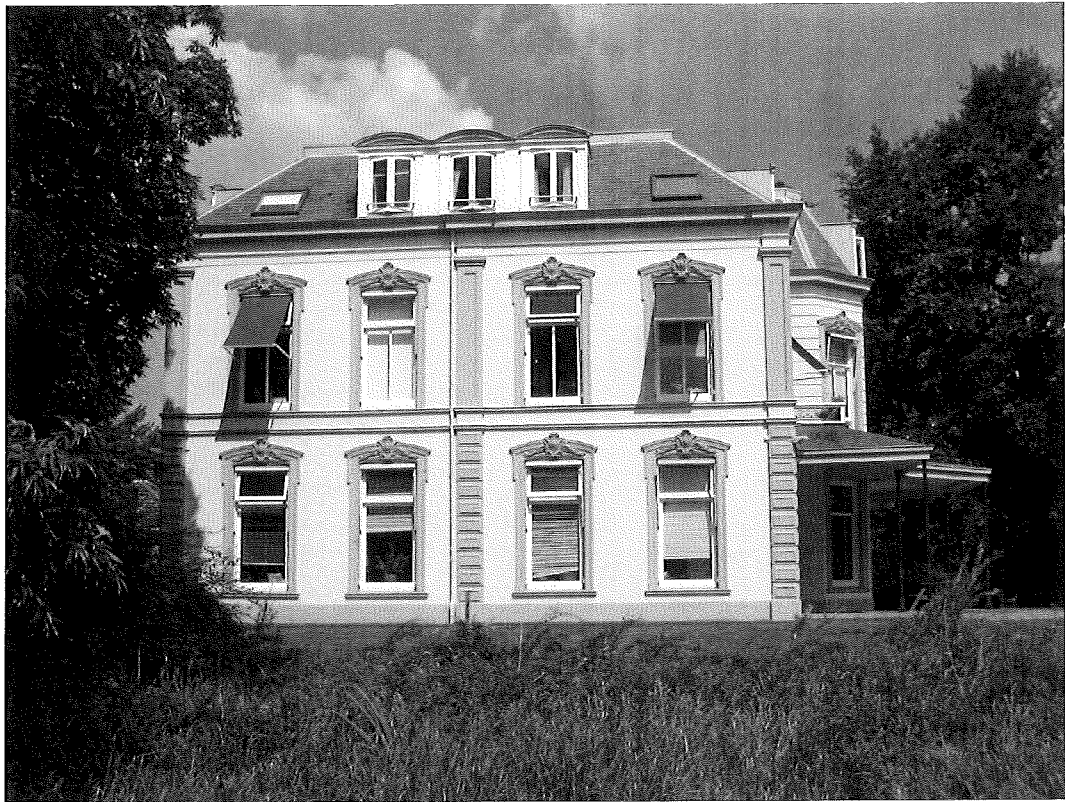
Afb. 52 De zuidgevel heeft een vrij gesloten front. Dit is opmerkelijk, gezien de zuidelijke zichtas heeft op de Domtoren. Blijkbaar gaf men aan het einde van de 19de eeuw, toen het huis op de plaats van zijn voorganger is herbouwd, de voorkeur aan de oostelijke zichtas, richting Koningin Wilhelminaweg.

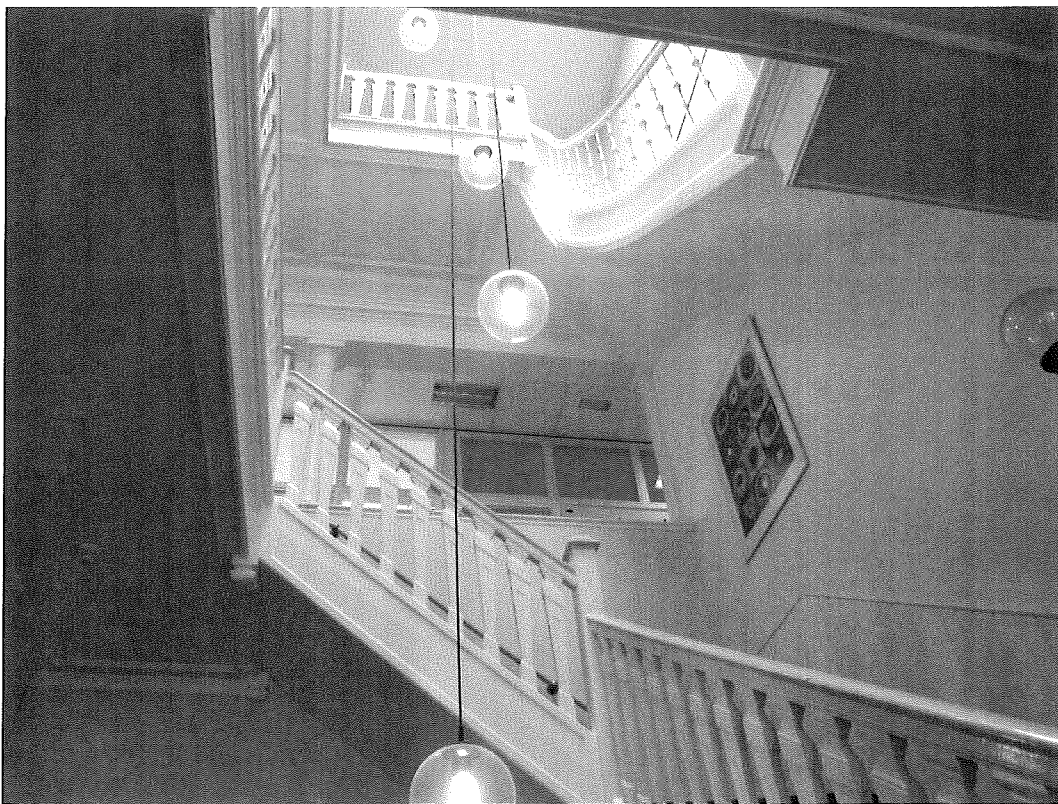
Afb. 58 Het centrale trappenhuis eindigt op zolderhoogte als 'vide' en een glazen dak zorgt voor lichtinval. Ook hier is de oorspronkelijke omloop nog aanwezig, met een balusterhek in dezelfde vormgeving als dat op de benedentrap en op de verdieping.

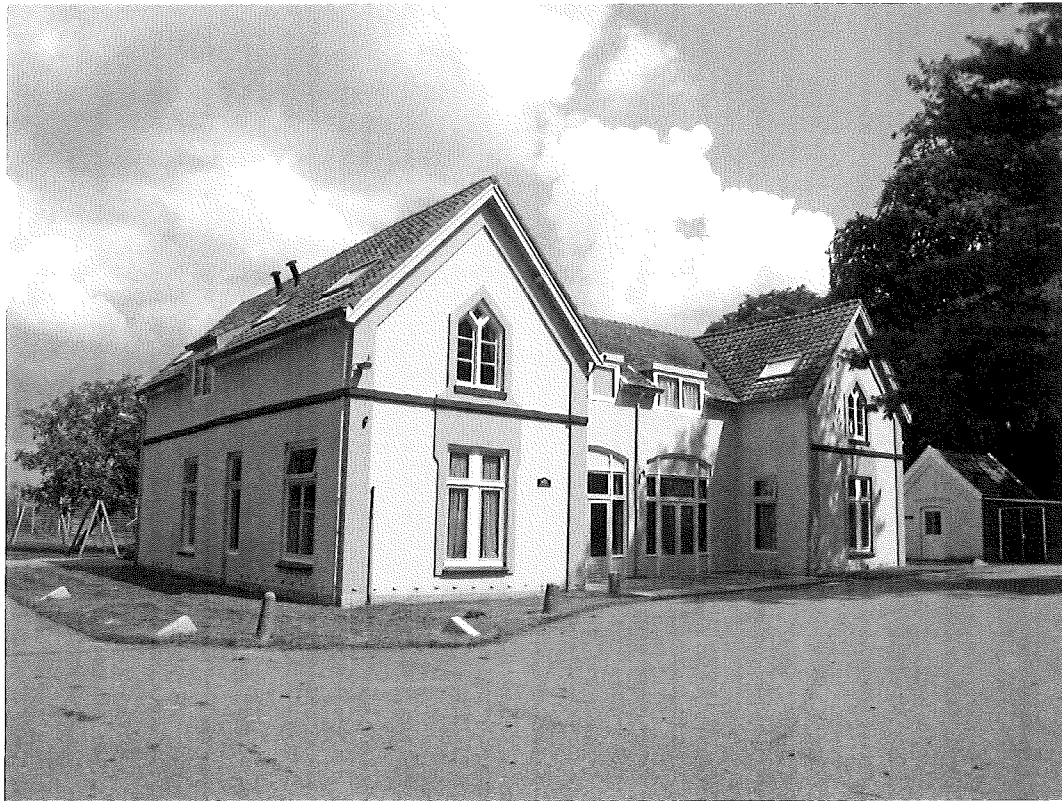
Afb. 59 De voor- of zuidoostgevel van het koetshuis, dat evenals het hoofdgebouw uit circa 1880 dateert. De terugliggende dwarsvleugel aan de voorkant bevat twee grote getoogde openingen van de vroegere staldeuren, waarin dubbele glasdeuren met zij- en bovenlichten zijn aangebracht.

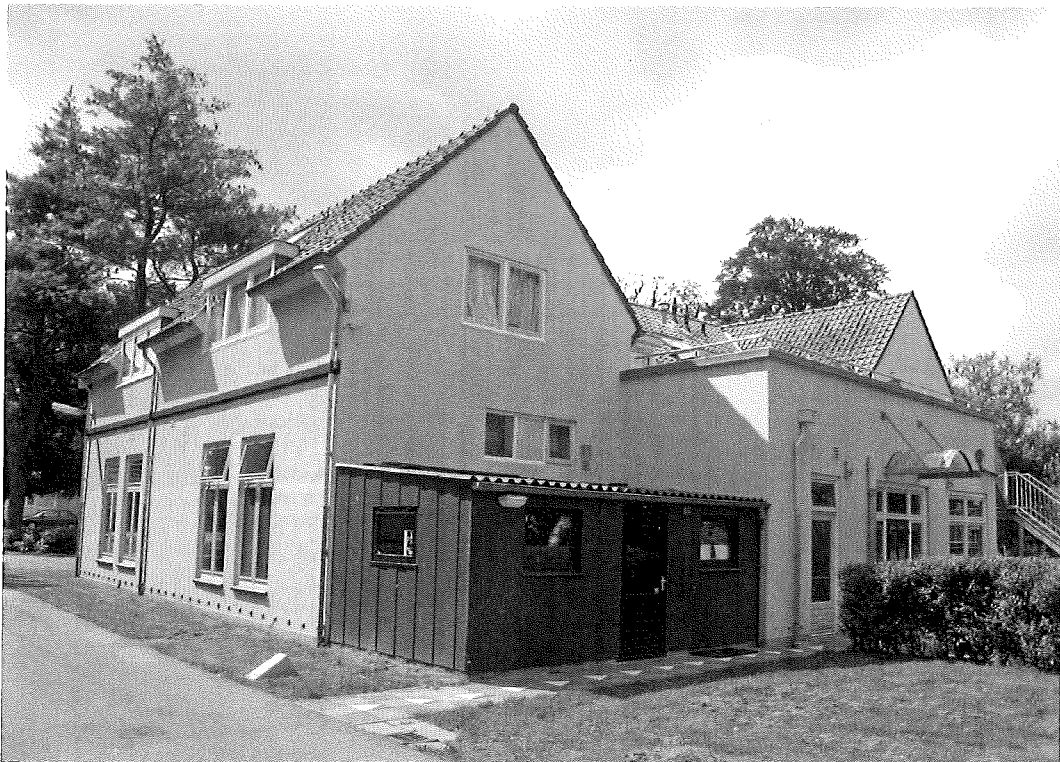
Afb. 60 De achtergevel van het koetshuis. Bij de achtergevel valt op het buiten de zijvleugels uitgebouwde bouwdeel. Met een stalen trap is het platte dak of dakterras te bereiken, en daar bevinden zich de toegangen tot de zolderverdieping.

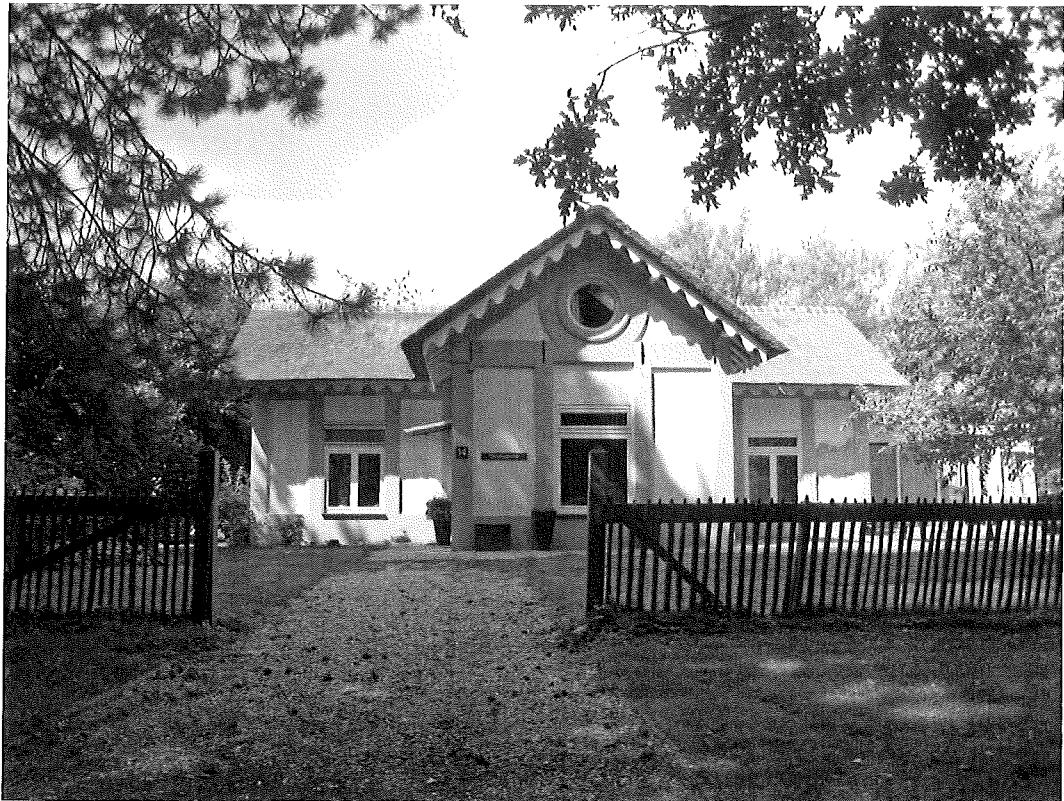
Afb. 62 De voor- of oostgevel van voormalige tuinmanswoning die in 1849 is gebouwd en ook als portierswoning fungeerde. Het huis is gebouwd in een neoclassicistische trant met elementen van de chaletstijl. Het gebouw sluit wat betreft de plattegrond en de hoofdvorm aan op de in dezelfde periode ontworpen portierswoningen van de architect J.D. Zocher jr. (1791-1870).

De tuinmanswoning heeft een T-vormige plattegrond, waarvan de uitspringende delen van de langsvleugel en een dwars geplaatst deel in het midden dezelfde lengte hebben (afb. 62). Het naar voren springende middengedeelte bevindt zich aan de oostzijde en deze kant van het gebouw is ook de voorgevelzijde. Het pand is eenlaags en wordt gedekt door op elkaar aansluitende, rieten zadeldaken met afwisselend rode en gesmoorde nokvorsten. De dakranden zijn voorzien van een gezaagde windveren.

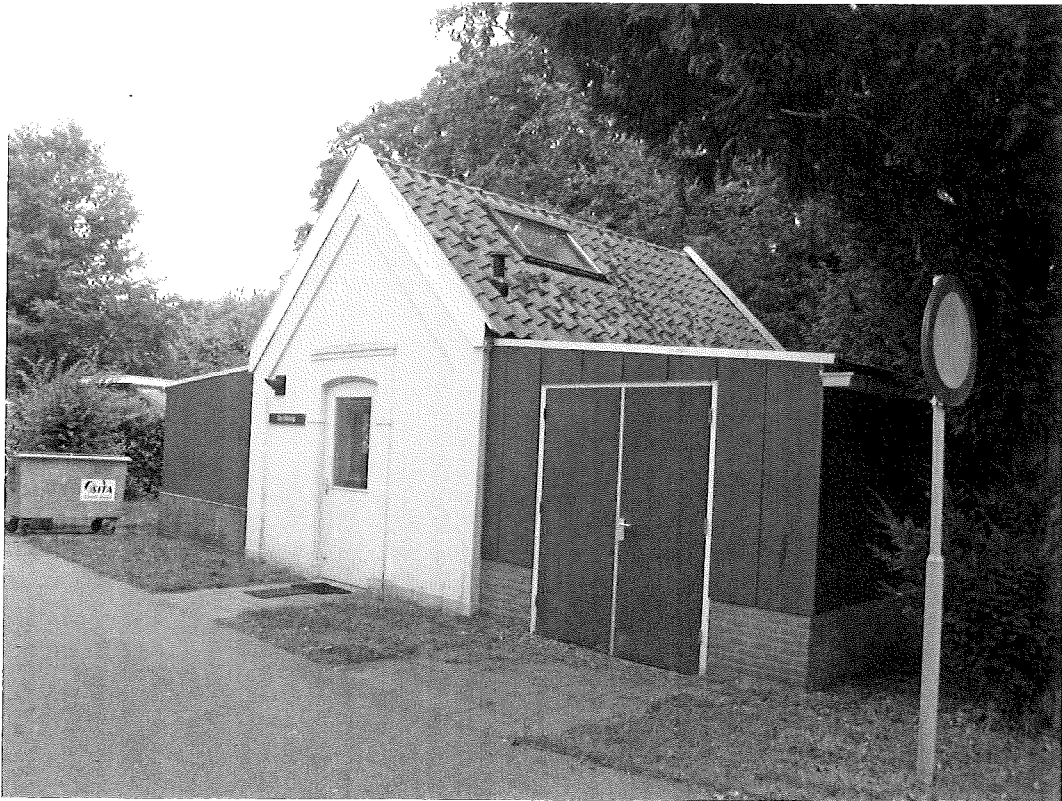
Afb. 63 Het kleine gebouw De Klimop, gezien uit het zuidwesten. Het pand heeft een bakstenen kern met wit gepleisterde gevels en is vergroot door aan weerszijden aangebouwde ruimten. De decoratie van de voorgevel komt overeen met die van het koetshuis. Het is aannemelijk dat het pand omstreeks 1880 is gebouwd als kippen- en bergschuurtje (zie situatietekening 1951, afb. 10) of als kinderkuisje. Het vormt daardoor een waardevol onderdeel van het in het eind van de 19de eeuw gebouwde ensemble.

Het gebouw De Klimop staat oostelijk van het koetshuis (afb. 63). Het heeft een kern die bestaat uit een klein, eenlaags pand met een rechthoekige plattegrond en wit gepleisterde gevels; deze kern is met de nok van het zadeldak oost-west georiënteerd en is met pannen gedekt. Dit gebouwtje, dat een kantoorfunctie heeft, is vergroot met aan beide lange zijden aangebouwde ruimten onder flauw hellende lessenaardaken.

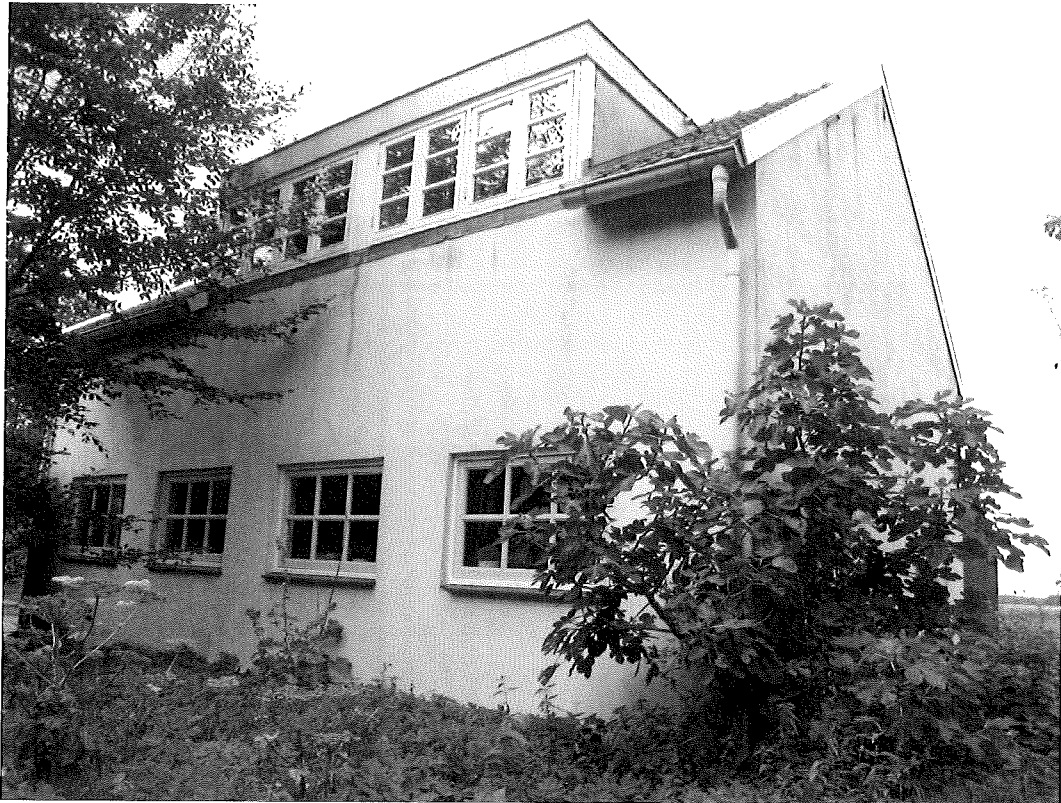
Afb. 64 Het gebouw De Pauw, gezien vanuit het zuidoosten. Het is niet bekend wanneer dit pand is gebouwd, mogelijk nog vóór de Tweede Wereldoorlog, gezien de liggende roederamen en ladderramen in de stijl van het Interbellum.

Het gebouw De Pauw staat ten noordoosten van het koetshuis (afb. 64). Het pand heeft een rechthoekige plattegrond en een opbouw van anderhalve bouwlaag. Met de nok van het met rode pannen gedekte zadeldak staat het in oost-westrichting. Tegen de noordgevel is een lage schuur onder een lessenaardak aangebouwd.
