## VERKENNEND BODEMONDERZOEK

GEZICHTSLAAN 99

TE BILTHOVEN

# Rapportage verkennend bodemonderzoek

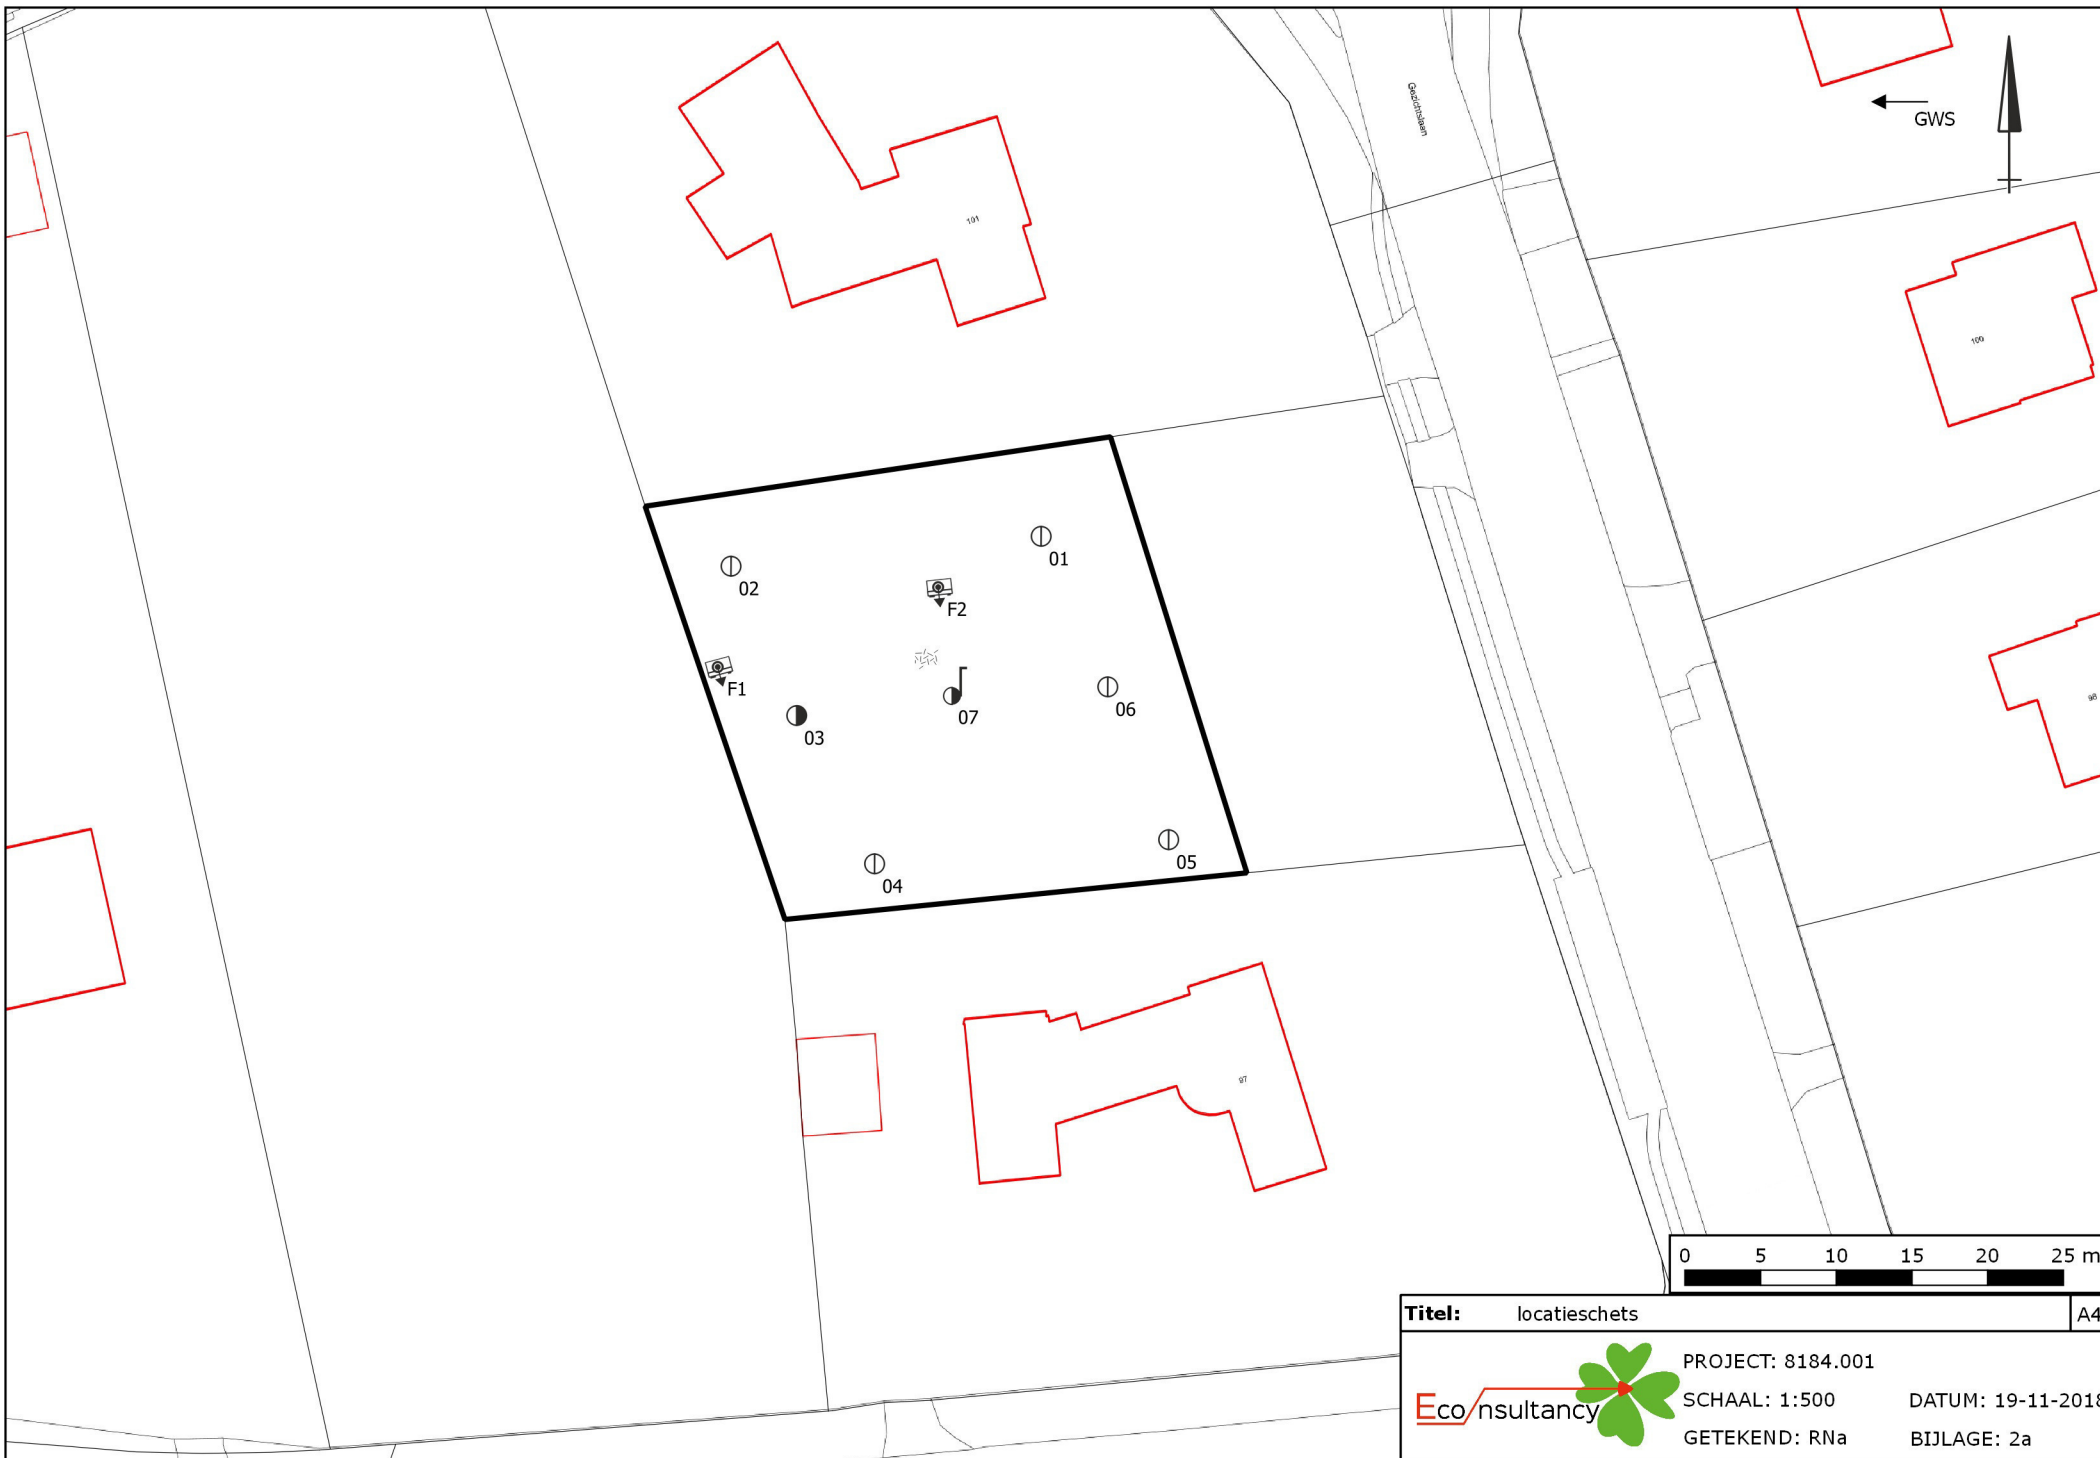
In bijlage 2a is de huidige situatie op een locatieschets weergegeven. Bijlage 2b bevat enkele foto's van de onderzoekslocatie.

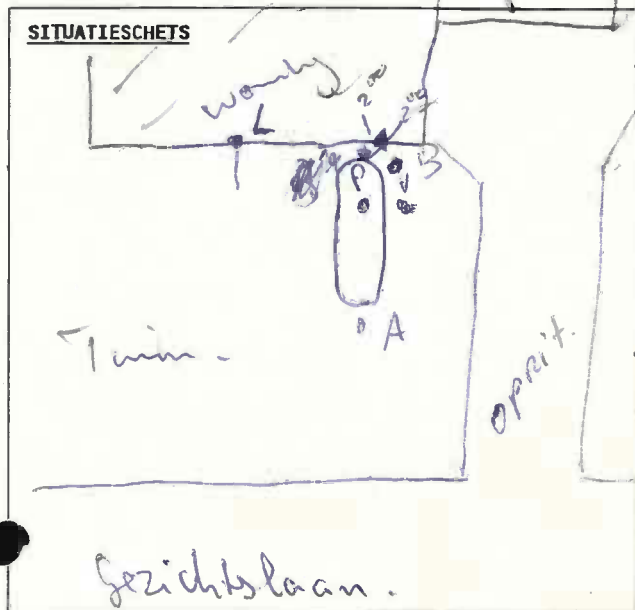
## SITUATIESCHETS

boring A=A

boring B=B

boring C=C

boring  
vulpunt
