**VERKENNEND BODEMONDERZOEK  
conform NEN 5740**

**C. de Haasweg 6 te Bilthoven**

: 194.106.BR.11.SES\_definitief  
: 19 juni 2019

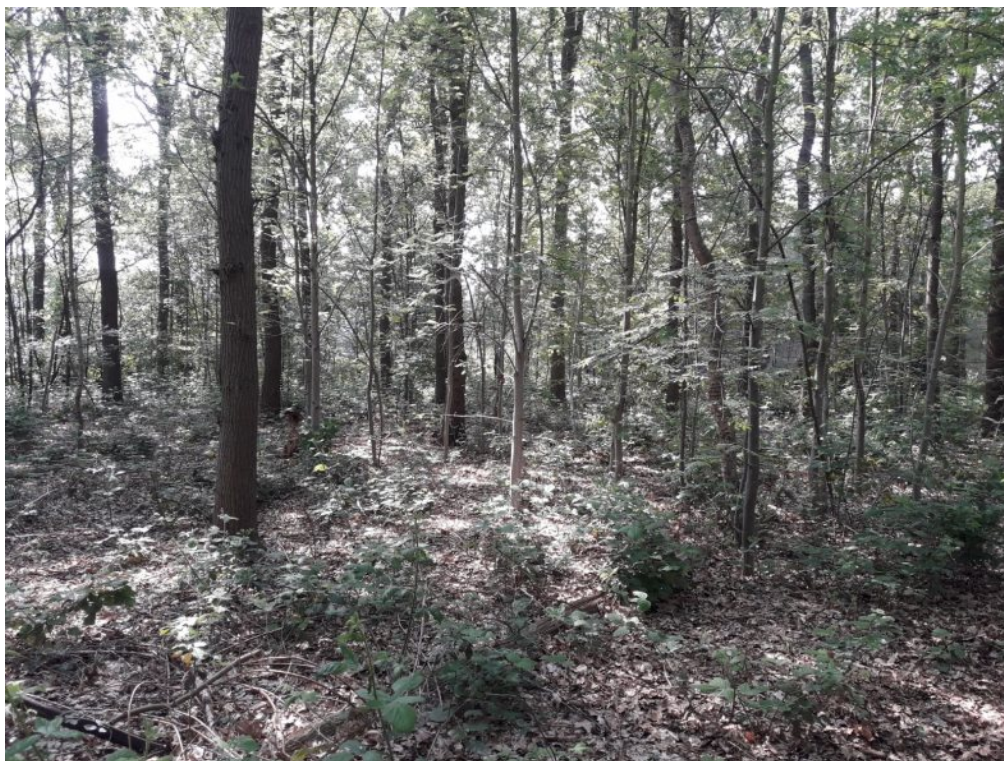
Op 23 mei 2019 heeft voorafgaand aan het uitvoeren van de veldwerkzaamheden een locatie-inspectie plaatsgevonden. De locatie betreft bosgrond. Aan de westzijde van de locatie is een wandelpad aanwezig.

Er zijn visueel geen waarnemingen gedaan die duiden op de mogelijke aanwezigheid van eventuele bodemverontreinigingen. In de bijlagen zijn enkele foto's van de locatie opgenomen.

Foto 1: overzicht locatie
