Datum: 29 mei 2019  
Onderwerp: bodemonderzoek  
Ons projectnummer: P1900386  
Uw kenmerk: -  
Locatie: bodemonderzoek  
Rubenslaan 17, Bilthoven

Hierbij ontvangt u de (brief)rapportage van het door ons bureau uitgevoerde onderzoek voor een locatie aan de Rubenslaan 17 Bilthoven.

Door Burgersdijk Bilthoven is aan Hopman en Peters opdracht verleend voor het uitvoeren van een verkennend bodemonderzoek asbest aan de Rubenslaan 17 te Bilthoven op een gedeelte van het perceel.

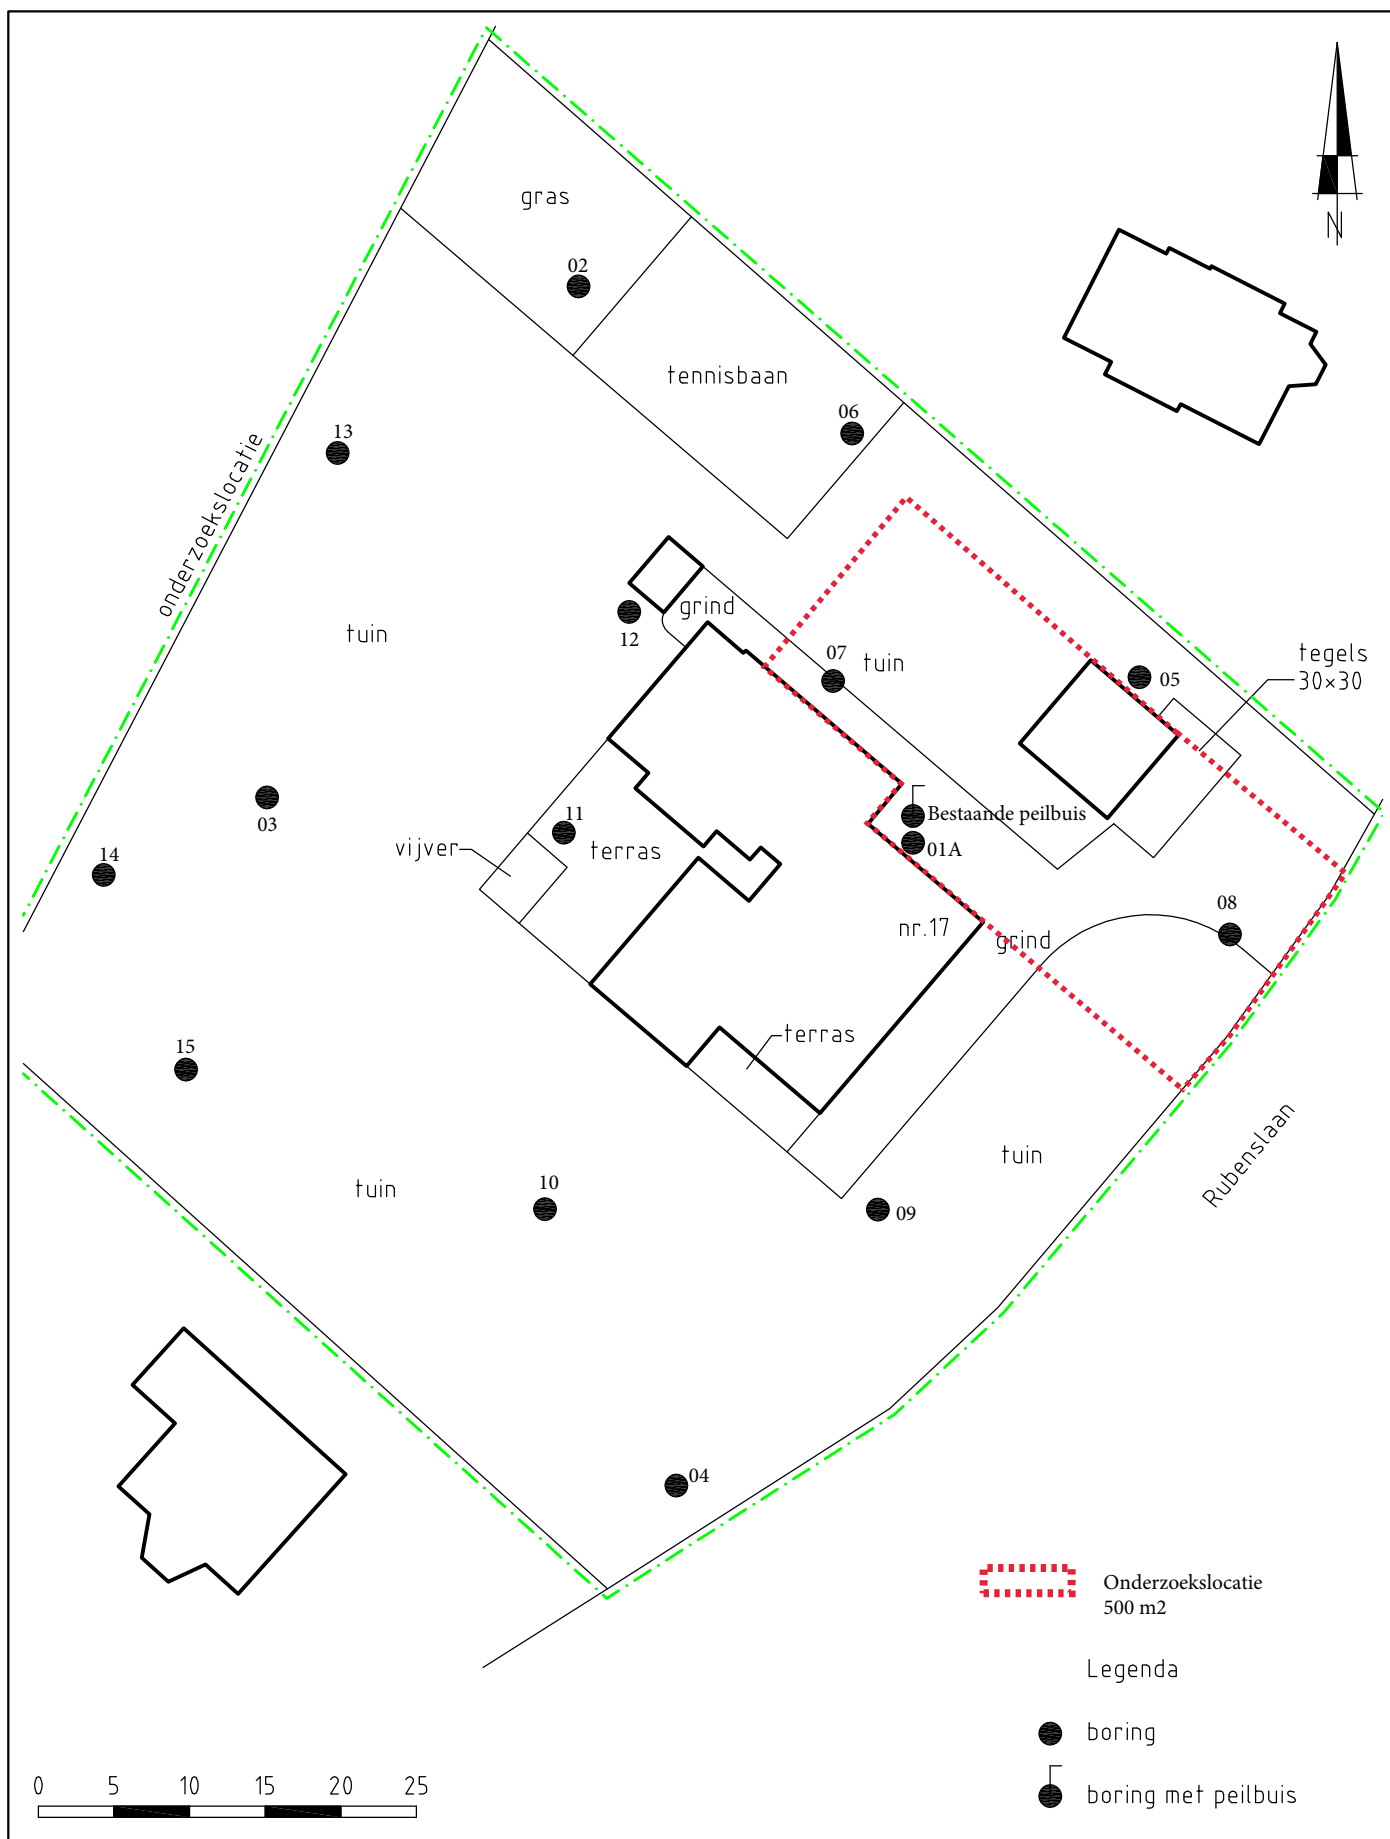
RUBENSLAAN 17, BILTHOVEN  
DHR. M. VAN OLDEREN

Er zijn 5 inspectiegaten gegraven tot 0,5 m-mv. In 2 van de gaten is handmatig doorgeboord tot een diepte van 2,0 m-mv. De locaties van de inspectiegaten zijn ingemeten en weergegeven op de situatietekening die als bijlage 2 is opgenomen.

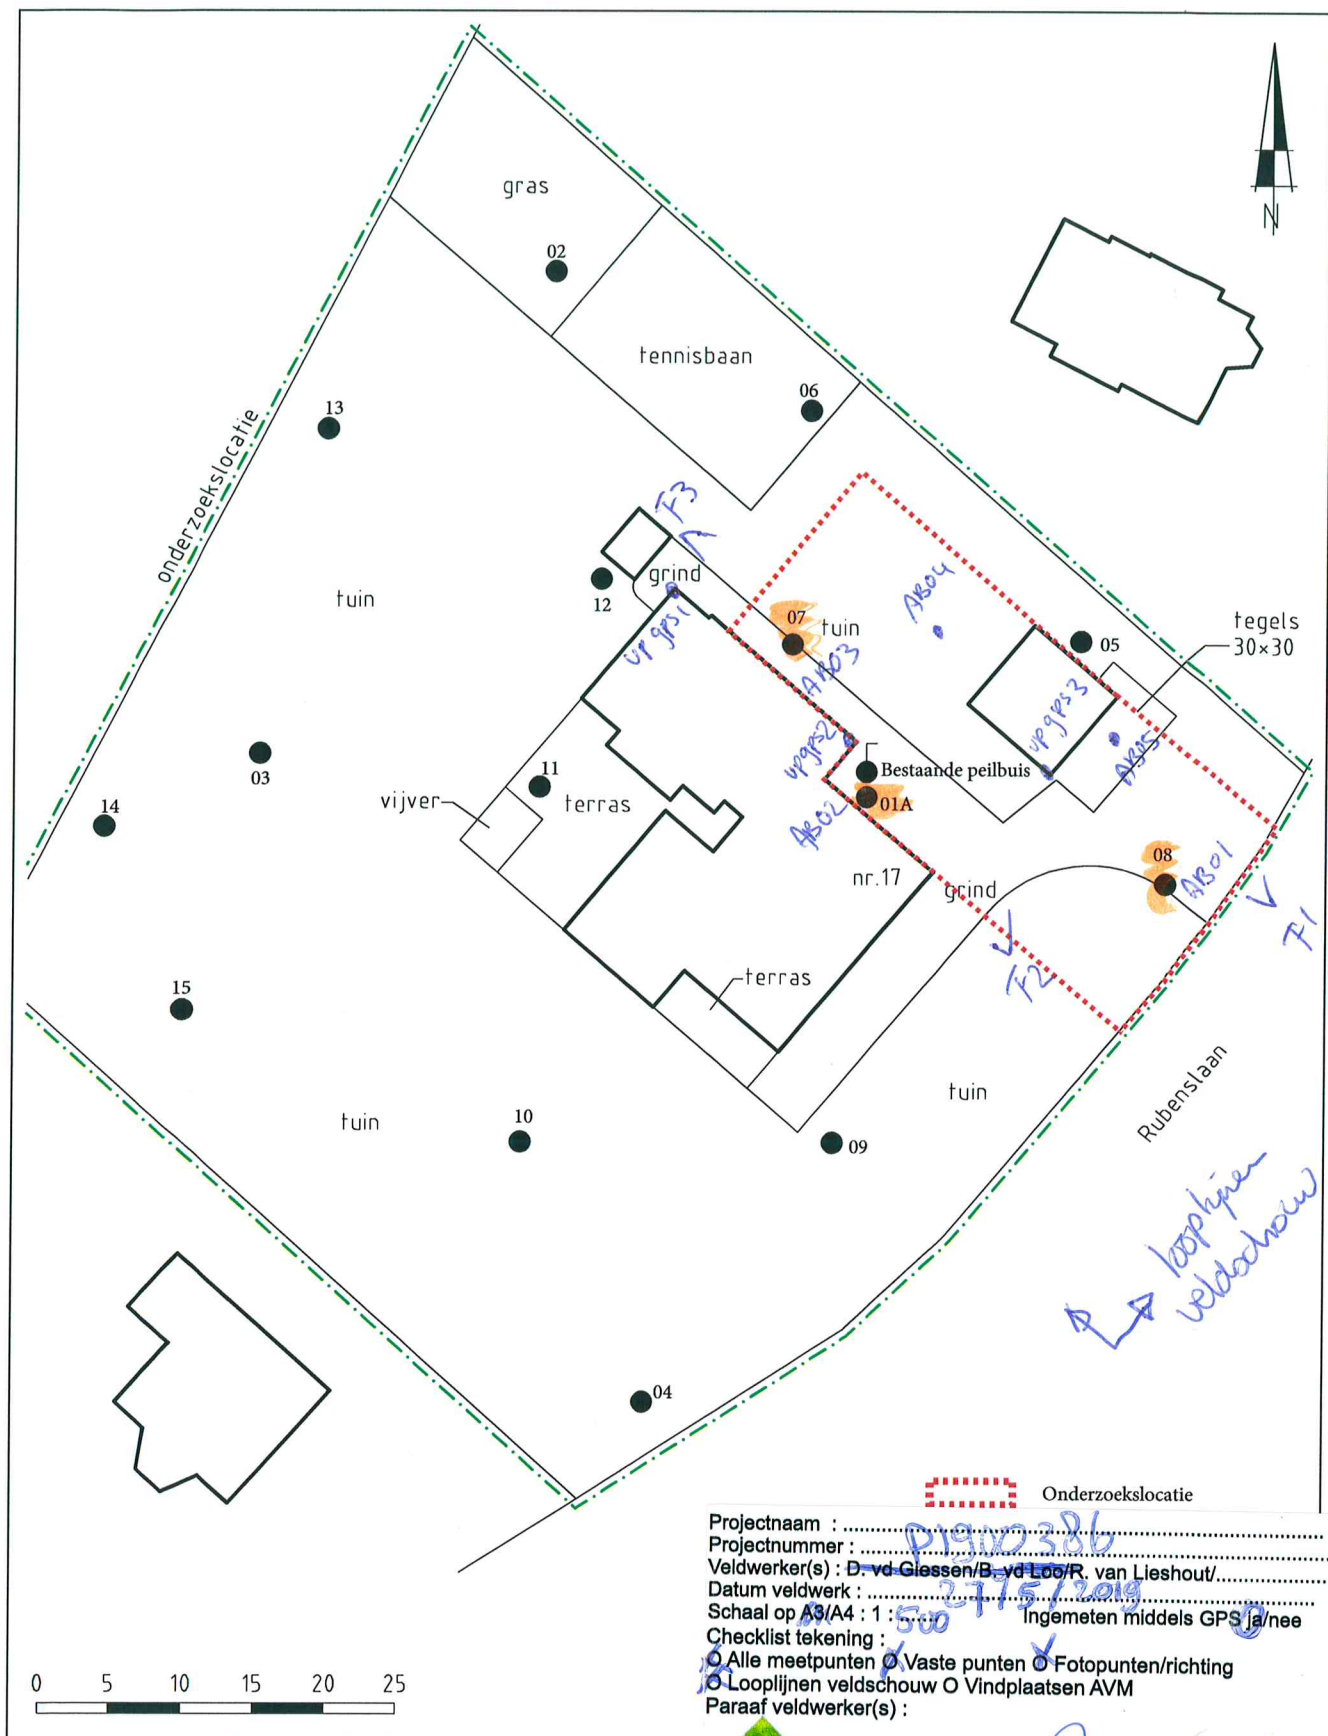
RUBENSLAAN 17, BILTHOVEN  
DHR. M. VAN OLDEREN

Projectnaam : .....  
 Projectnummer : P1900386  
 Veldwerker(s) : D. vd Giessen/B. vd Loo/R. van Lieshout/  
 Datum veldwerk : 22-11-2018  
 Schaal op A3/A4 : 1 : 500 Ingemeten middels GPS ja/nee  
 Checklist tekening :  
☒ Alle meetpunten ☒ Vaste punten ☒ Fotopunten/richting  
☒ Looplijnen veldschouw ☒ Vindplaatsen AVM  
 Paraaf veldwerker(s) : .....

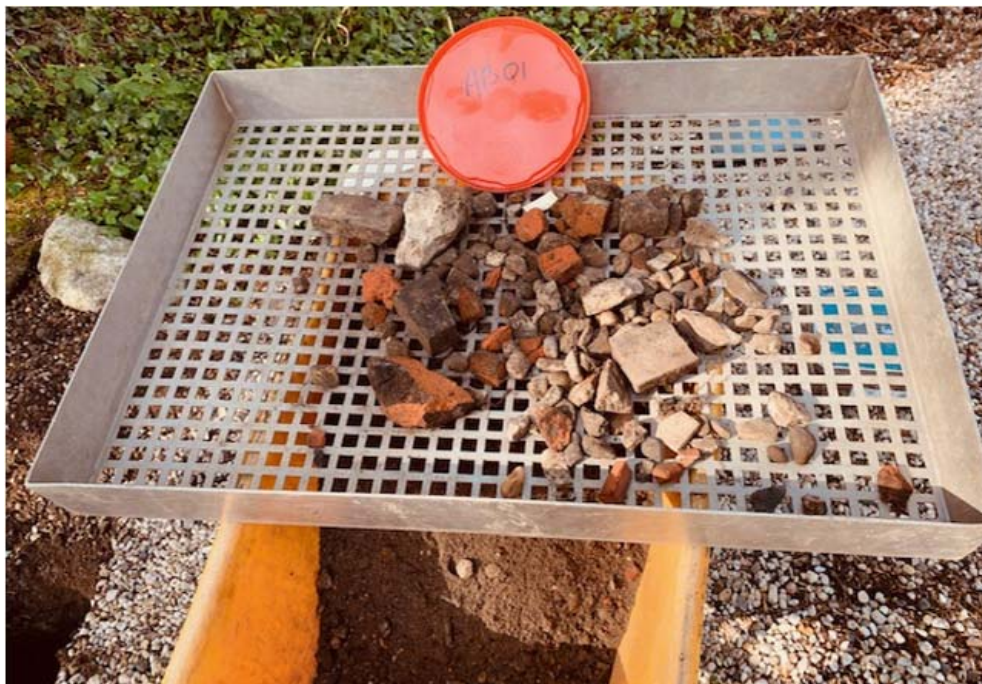
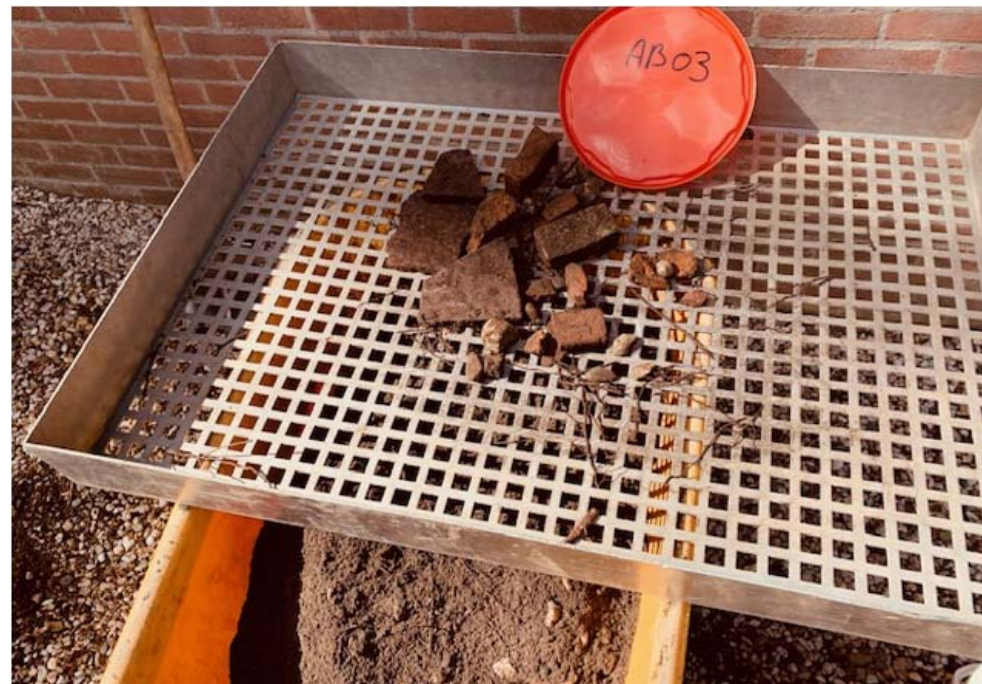
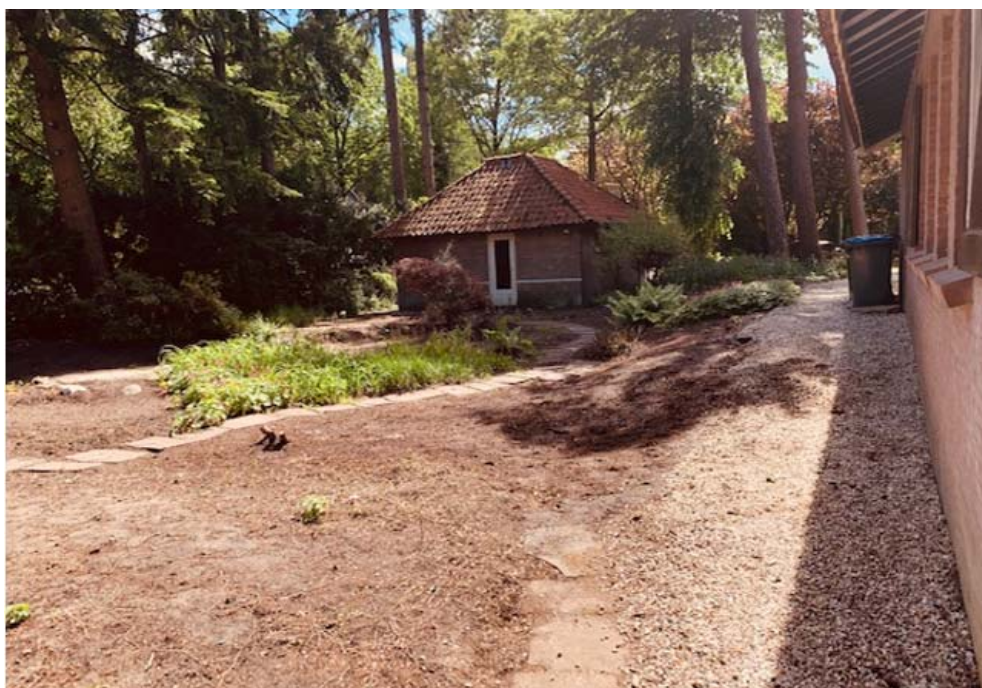
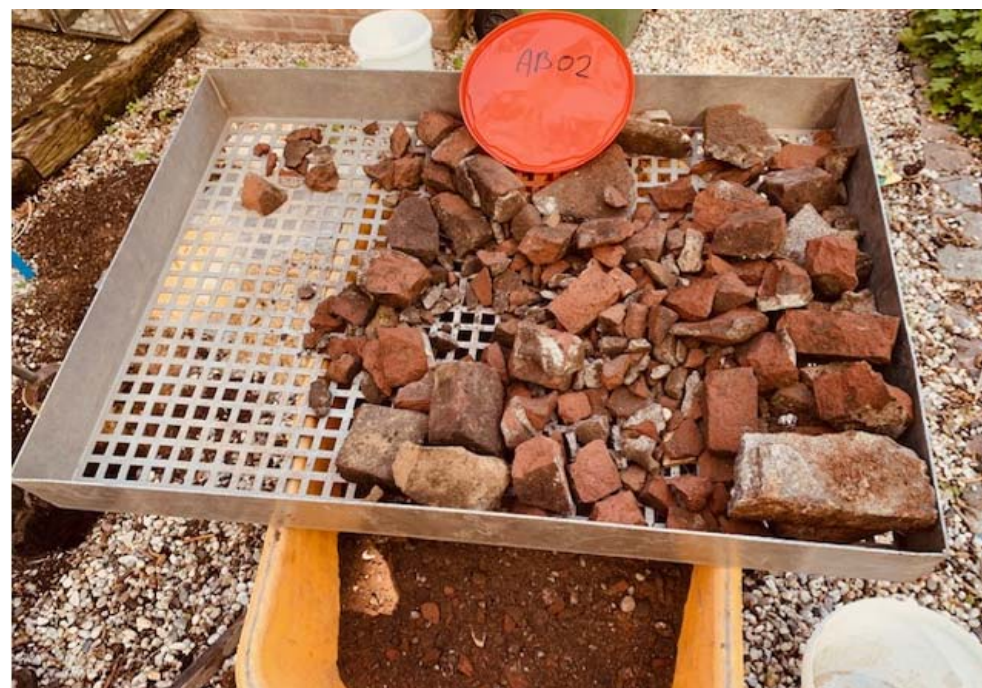
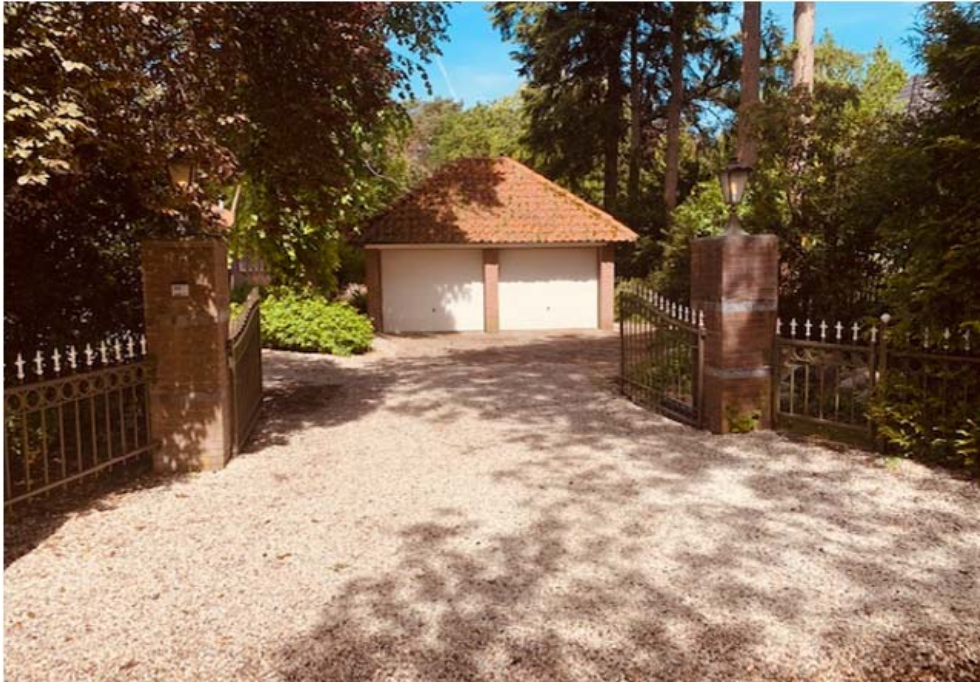
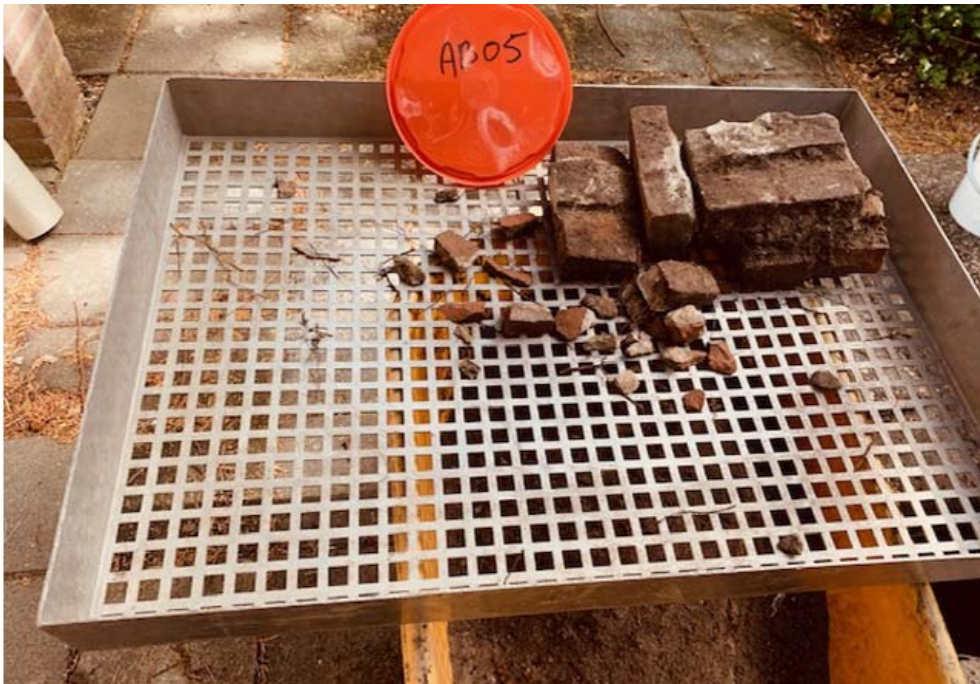
Zintuiglijk is zowel op met maaiveld als in de doorzochte grond geen asbestverdacht materiaal waargenomen. Wel zijn er in meer en mindere mate baksteen bijmengingen aangetroffen. Het monsternemingsplan en het monsternemingsformulier zijn opgenomen in bijlage 3.
